# Risk Engineering Rapport 2021

*EMCO-Groep  
Emmen*

| Inspectiedatum | : | 13-10-2021 |

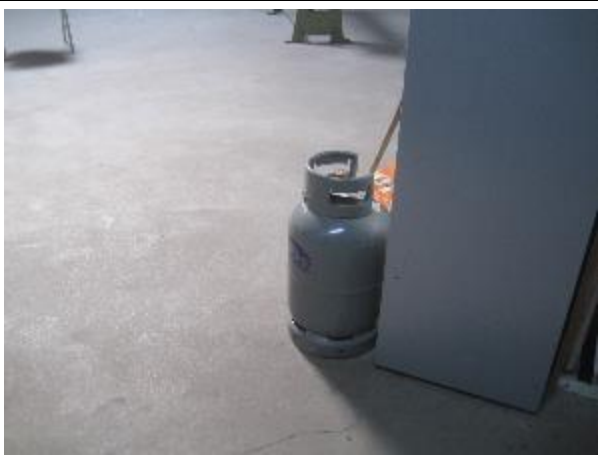
| <b>2021-02</b> | <b>Losstaande gasfles op verdieping technische dienst</b> | <b>Direct</b> |
|---|---|---|
| <p>Tijdens de rondgang is waargenomen dat op de verdieping van gebouw 1 in het magazijn van de technische dienst een gasfles los bij een kast stond.</p> <p>In geval van een brand zal deze gasfles zich als een raket door het gebouw verplaatsen met een grote kans op materiele schade en wellicht menselijk leed.</p> <p>ERGO Versicherung AG. acht het noodzakelijk dat alle gasflessen zo geplaatst worden dat zij geborgd zijn via een ketting of beugel aan de wand. Alternatief is een gesloten gascontainer waarin deze gasflessen geplaatst zijn.</p> | | |
| <p>Losstaande gasfles op vloer.</p> | | |
