# RISICO INVENTARISATIE RAPPORT

BASISSCHOOL DE KEERKRING  
GROENSTRAAT 17, CADIER EN KEER  
GEMEENTE EIJSDEN-MARGRATEN

13 JULI 2022

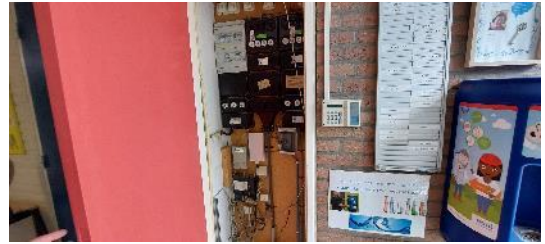
Elektrisch verdeelstation

De elektrische installatie is visueel in goede staat. Er zijn geen verhoogde temperaturen rondom de zekeringen waargenomen.

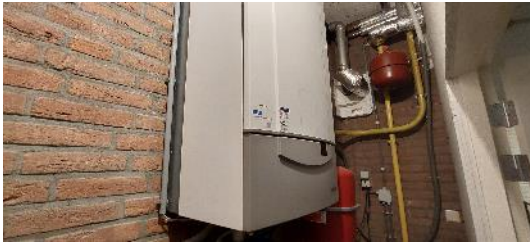
Stookruimte

De c.v.-ketels zijn visueel in goede staat.

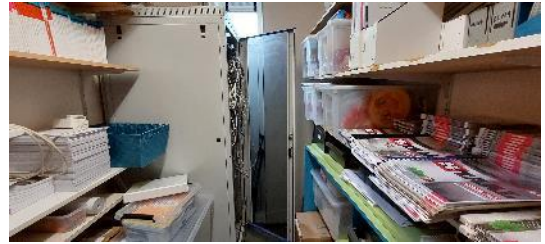
Serverinstallatie

| <ul style="list-style-type: none"> <li>• Periodieke keuring</li> <li>• Onderhoud</li> </ul> | Er is opslag nabij de serverinstallatie aangetroffen (zie aanbeveling). |

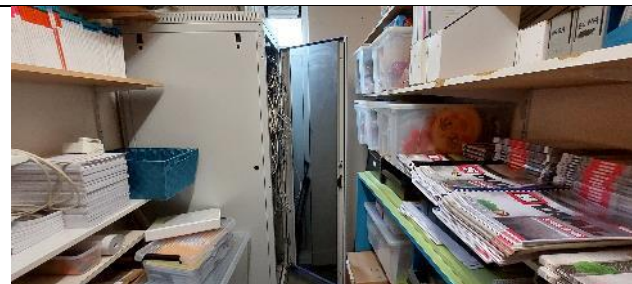
| Nr. 2022-02 | | Opslag rondom server | | |
|---|---|---|---|---|
| Tijdens de rondgang is brandbare opslag rondom de serverinstallatie aangetroffen. Dit zorgt ervoor dat een eventuele brand in de serverinstallatie zich snel zal kunnen ontwikkelen. Houd daarom rondom de serverinstallatie ruim vrij om eventuele brandoverslag te voorkomen. | | | | |

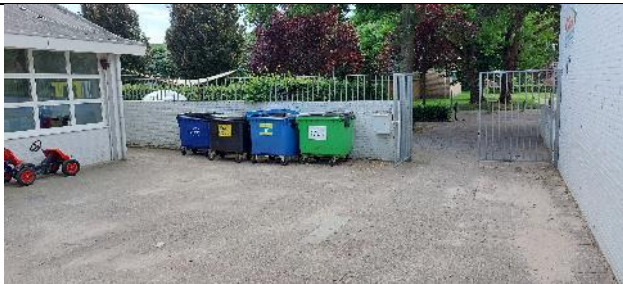
| Algemene indruk | |
|---|---|
| Afval buiten | Rolcontainers staan onverankerd op circa 10 meter van de gevel (zie aanbeveling). |

| Nr. 2022-04 | | Afvalcontainers | | |
|---|---|---|---|---|
| Tijdens de rondgang zijn kunststof afvalcontainers tegen de gevel van het gebouw aangetroffen. Dergelijke afvalcontainers worden door vandalen wel eens in brand gestoken. Deze branden worden vaak te laat gedetecteerd, waardoor er brandoverslag plaats kan vinden. Plaats de containers daarom tijdens sluitingstijd binnen of bij voorkeur op 10 meter van de gevel van gebouwen en veranker ze op deze plek. | | | | |

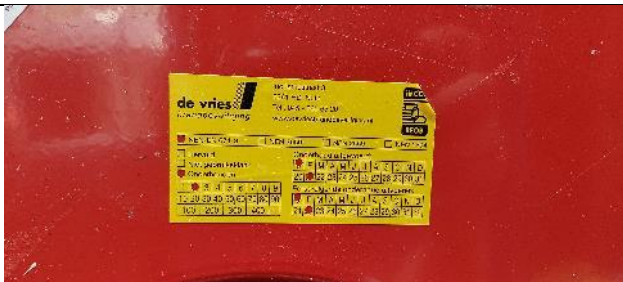
| Brandbeveiliging | |
|---|---|
| Kleine blusmiddelen | De laatste keuring heeft in januari 2021 plaatsgevonden. De keuring is dus verlopen (zie aanbeveling). |

| Nr. 2022-06 | | Keuring kleine blusmiddelen | | |
|---|---|---|---|--|
| De keuring van de kleine blusmiddelen heeft voor het laatst in januari 2021 plaatsgevonden. Om de effectiviteit van blusmiddelen te waarborgen, dienen ze jaarlijks gekeurd te worden. De huidige keuring is dus verlopen en dient op korte termijn opnieuw te worden uitgevoerd. | | | | |

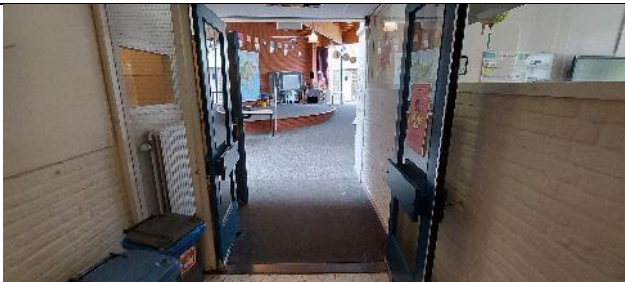
| Algemene indruk | |
|---|---|
| Brand- en/of rookwerende scheidingen | Conform Bouwbesluit. Er zijn brandwerende deuren aangetroffen die middels deurbakken in open stand worden gehouden. |

| Nr. | 2022-07 | Branddeuren | | |
|---|---|---|---|---|
| <p>Om te voorkomen dat een brand zich snel kan verspreiden, zodat iedereen in geval van brand het pand op tijd kan verlaten, is in het Bouwbesluit opgenomen dat gebouwen een aantal brandwerende wanden moeten hebben. Deze brandwerendheid is alleen gegeven wanneer alle openingen in deze wanden zo veel mogelijk gesloten blijven.</p> <p>Er zijn brandwerende deuren aangetroffen die middels deurhaken in open stand worden gehouden. Hiermee wordt de brandwerendheid van de totale wand opgeheven.</p> <p>Verwijder de deurhaken en verbied het in open stand houden van dergelijke deuren.</p> | | | | |
