# RISICO INVENTARISATIE RAPPORT

GYMZAAL GRIJZEGRAAF  
GRIJZEGRAAF 19, EIJSDEN  
GEMEENTE EIJSDEN-MARGRATEN

13 JULI 2022

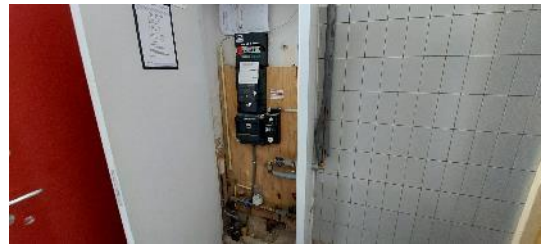
Elektrisch verdeelstation

| De elektrische installatie is visueel in goede staat. Er zijn geen verhoogde temperaturen rondom de zekeringen waargenomen. | |
| <ul style="list-style-type: none"> <li>• Periodieke keuring</li> <li>• Onderhoud</li> <li>• Locatie installatie</li> </ul> | Er heeft volgens opgave in 2018 een NEN 3140-keuring plaatsgevonden. De keuringsfrequentie is iedere 5 jaar. De elektrische verdeelstations waren vrij van opslag. |

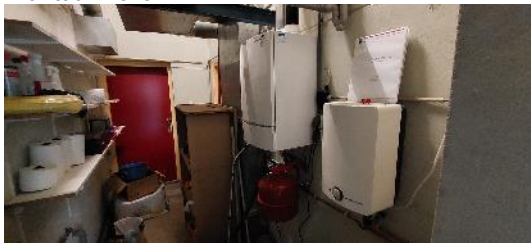
Stookruimte

| De c.v.-ketel is visueel in goede staat. | |
| <ul style="list-style-type: none"> <li>• Periodieke keuring</li> <li>• Onderhoud</li> <li>• Locatie installatie</li> </ul> | Er vindt jaarlijks onderhoud plaats. De stookruimte is vrij van opslag. |
