# RISICO INVENTARISATIE RAPPORT

MFA  
KAMPWEG 37B, GRONSVELD  
GEMEENTE EIJSDEN-MARGRATEN

13 JULI 2022

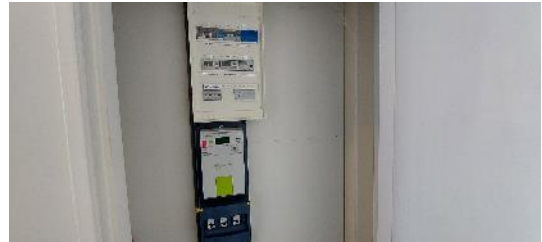
Elektrisch verdeelstation

| De elektrische installatie is visueel in goede staat. Er zijn geen verhoogde temperaturen rondom de zekeringen aangetroffen. | |
| <ul style="list-style-type: none"> <li>• Periodieke keuring</li> <li>• Onderhoud</li> <li>• Locatie installatie</li> </ul> | Er heeft volgens opgave in 2018 een NEN 3140-keuring plaatsgevonden. De keuringsfrequentie is iedere 5 jaar. De toegang tot de elektrische installatie is versperd door een tafel (zie aanbeveling). |

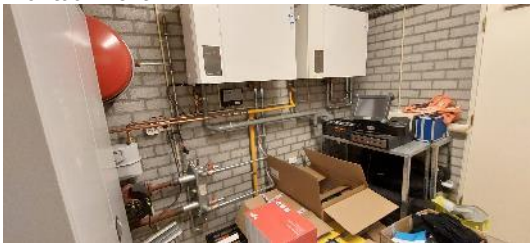
Stookruimte

| <ul style="list-style-type: none"> <li>• Periodieke keuring</li> <li>• Onderhoud</li> <li>• Locatie installatie</li> </ul> | Er vindt volgens opgave jaarlijks onderhoud plaats. Er is opslag in de stookruimte aangetroffen (zie aanbeveling). |

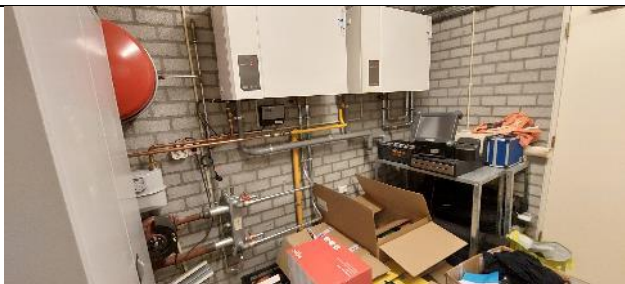
| Nr. 2022-02 | | Opslag technische ruimten | | |
|---|---|---|---|---|
| <p>Tijdens de inspectie is opslag in diverse technische ruimten aangetroffen. Verwijder deze opslag uit deze ruimten. Ook mogen toegangsdeuren en -wegen van/naar technische ruimten niet versperd worden. Ook versperrende zaken dienen te worden verwijderd.</p> | | | | |

| Nr. 2022-02 | | Opslag technische ruimten | | |
|---|---|---|---|---|
| <p>In technische ruimten worden nagelvaste installaties geplaatst die een verhoogd brandrisico vertegenwoordigen. Door deze installaties in een ruimte met brandwerende wanden te plaatsen wordt voorkomen dat een eventuele brand zich niet snel kan ontwikkelen c.q. kan verspreiden. Daarom dient een technische ruimte altijd vrij te zijn van opslag.</p> | | | | |

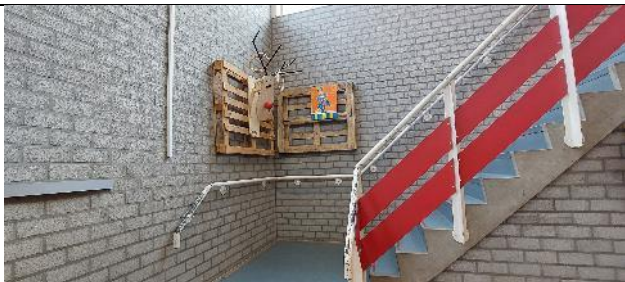
| Nr. 2022-03 | | Vluchtwegen | | |
|---|---|---|---|--|
| Als wanddecoratie van gangen en andere vluchtwegen zijn her en der pallets aangebracht. Vluchtwegen dienen altijd vrij te zijn van brandbaar materiaal, zodat ze in geval van calamiteit als vluchtweg gebruikt kunnen worden. Verwijder de pallets daarom uit de vluchtrouten. | | | | |

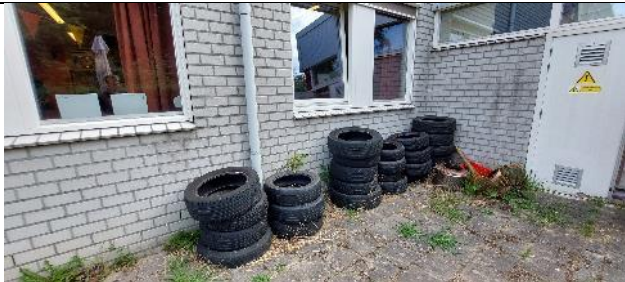
| Nr. 2022-04 | | Buitenopslag | | |

| Nr. 2022-04 | | Buitenopslag | | |
|---|--|---|---|---|
| Er is brandbare buitenopslag aangetroffen. Om het risico op brandstichting te verkleinen, dient deze opslag binnen plaats te vinden. Verwijder de buitenopslag. | | | | |

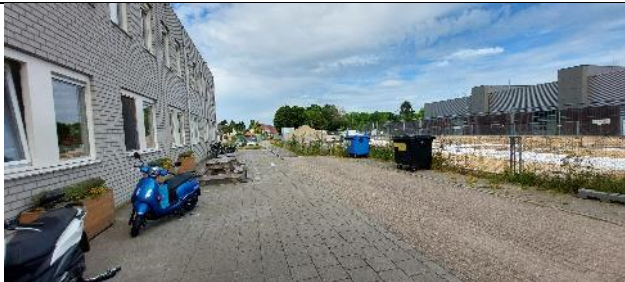
| Nr. 2022-05 | | Afvalcontainers | | |
|---|---|---|---|---|
| Tijdens de rondgang zijn kunststof afvalcontainers tegen de gevel van het gebouw aangetroffen. Dergelijke afvalcontainers worden door vandalen wel eens in brand gestoken. Deze branden worden vaak te laat gedetecteerd, waardoor er brandoverslag plaats kan vinden. Plaats de containers daarom tijdens sluitingstijd binnen of bij voorkeur op 10 meter van de gevel van gebouwen en veranker ze op deze plek. | | | | |

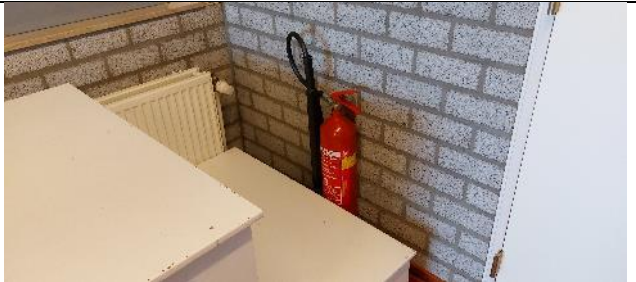
| Nr. 2022-06 | | Kleine blusmiddelen | | |
|---|--|---|---|---|
| Er zijn kleine blusmiddelen aangetroffen die slecht te bereiken is. Dit leidt er in geval van brand toe dat de brand niet direct bestreden kan worden. Houd kleine blusmiddelen daarom altijd vrij van opslag of grijp- en zichtbelemmerende zaken. | | | | |
