# RISICO INVENTARISATIE RAPPORT

SOVSO SINT JOSEF  
PATER KUSTERSWEG 3, CADIER EN KEER  
GEMEENTE EIJSDEN-MARGRATEN

13 JULI 2022

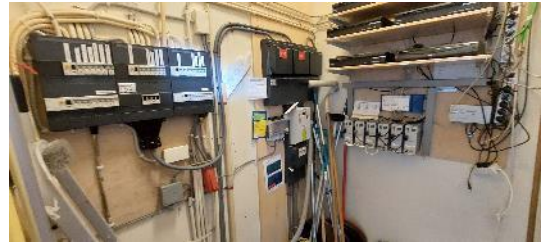
Elektrisch verdeelstation

| De elektrische installatie is visueel in goede staat. Er zijn geen verhoogde temperaturen rondom de zekeringen waargenomen. | |
| <ul style="list-style-type: none"> <li>• Periodieke keuring</li> <li>• Onderhoud</li> <li>• Locatie installatie</li> </ul> | Het is onbekend of er een keuring van de elektrische installatie heeft plaatsgevonden (zie aanbeveling). |

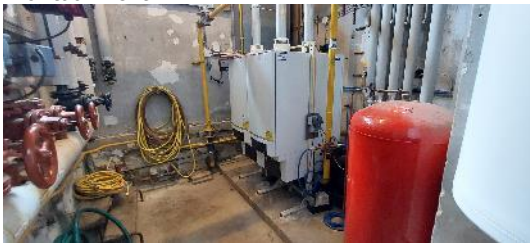
Stookruimte

| De c.v.-ketels zijn visueel in goede staat. | |

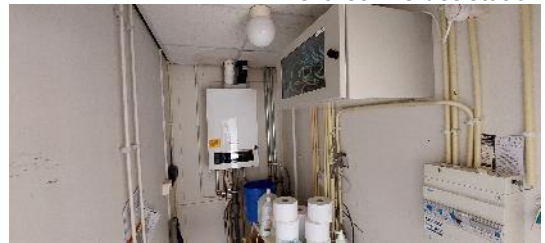
Serverinstallatie

| <ul style="list-style-type: none"> <li>• Periodieke keuring</li> <li>• Onderhoud</li> <li>• Locatie serruimte</li> </ul> | Er is opslag nabij de serverinstallatie aangetroffen (zie aanbeveling). |

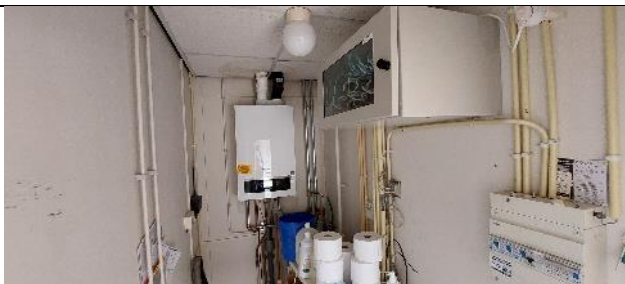
| Nr. 2022-02 | | Opslag technische ruimten | | |
|---|--|---|---|---|
| <p>In technische ruimten worden nagelvaste installaties geplaatst die een verhoogd brandrisico vertegenwoordigen. Door deze installaties in een ruimte met brandwerende wanden te plaatsen wordt voorkomen dat een eventuele brand zich niet snel kan ontwikkelen c.q. kan verspreiden. Daarom dient een technische ruimte altijd vrij te zijn van opslag.</p> <p>Tijdens de inspectie is opslag in een technische ruimte aangetroffen. Verwijder alle opslag uit deze technische ruimten.</p> | | | | |

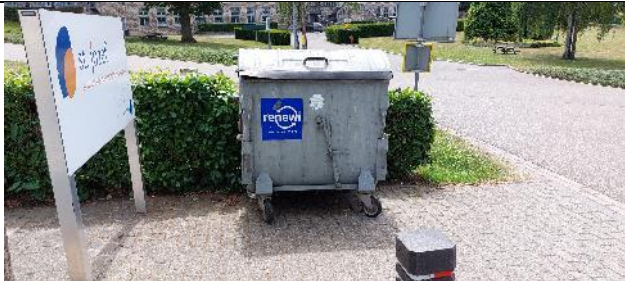
| Nr. 2022-04 | | Afvalcontainers | | |
|---|--|---|---|---|
| Tijdens de rondgang zijn kunststof afvalcontainers tegen de gevel van het gebouw aangetroffen. Dergelijke afvalcontainers worden door vandalen wel eens in brand gestoken. Deze branden worden vaak te laat gedetecteerd, waardoor er brandoverslag plaats kan vinden. Plaats de containers daarom tijdens sluitingstijd binnen of bij voorkeur op 10 meter van de gevel van gebouwen en veranker ze op deze plek. | | | | |
