# RISICO INVENTARISATIE RAPPORT

SPORTHAL KEERDERWEG  
KEERDERWEG 1, GRONSVELD  
GEMEENTE EIJSDEN-MARGRATEN

13 JULI 2022

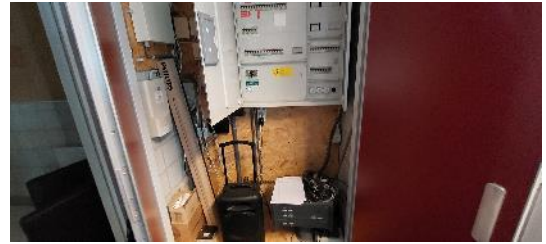
Elektrisch verdeelstation

| De elektrische installatie is visueel in goede staat. Er zijn geen verhoogde temperaturen rondom de zekeringen aangetroffen. | |
| <ul style="list-style-type: none"> <li>• Periodieke keuring</li> <li>• Onderhoud</li> <li>• Locatie installatie</li> </ul> | Er heeft volgens opgave in 2019 een NEN 3140-keuring plaatsgevonden. De keuringsfrequentie is iedere 5 jaar. De elektrische verdeelstations waren vrij van opslag. |

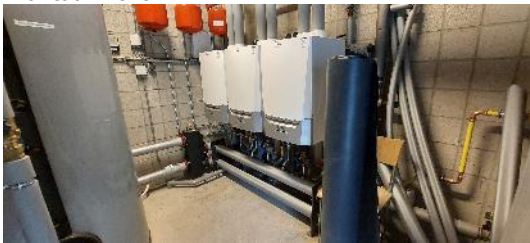
Stookruimte

| De c.v.-ketels zijn visueel in goede staat. | |
| <ul style="list-style-type: none"> <li>• Periodieke keuring</li> <li>• Onderhoud</li> <li>• Locatie installatie</li> </ul> | Volgens opgave vindt er jaarlijks onderhoud plaats. De stookruimte is vrij van opslag. |

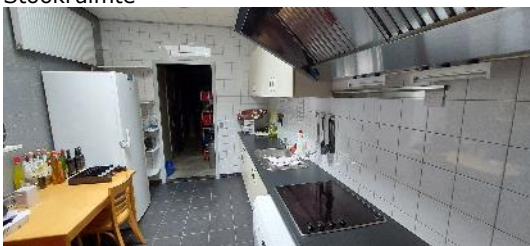
| Algemene indruk | |
|---|---|
| Keuken | Er is een horecagelegenheid met beperkte keukens aanwezig. Volgens opgave worden de frituurpannen, die tijdens de inspectie leeg en ongebruikt in de opslag stonden, niet of nauwelijks gebruikt. De panelen van de luchtafzuiginstallatie waren visueel schoon. Het is onbekend of de luchtafzuiginstallatie jaarlijks een dieptereiniging krijgt (zie aanbeveling). |

| Nr. | 2022-02 | Luchtafzuiginstallatie | | |
|---|---|---|---|---|
| In de keuken is een luchtafzuiginstallatie aanwezig. Tijdens bakken en frituren slaan vet- en stofdeeltjes tegen de binnenkant van de luchtkanalen. Als dit zich langere tijd kan ophopen, kan dit een gevaar vormen. Bij voldoende warmte, bijvoorbeeld door een vlam in de pan, kan dit plotseling ontbranden. Deze ontbranding gaat erg snel en zal een steekvlam veroorzaken die zowel de keuken in als uit gaat. Daardoor is het risico met zaak- en letselschade groot. Laat daarom jaarlijks een professioneel bedrijf een dieptereiniging van de luchtafzuiginstallatie uitvoeren. De panelen dienen vaker (bij voorkeur wekelijks) schoongemaakt te worden. | | | | |

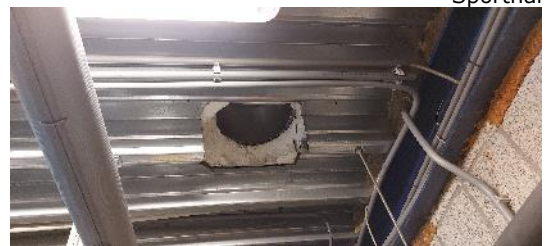
| Dak(en) (inclusief isolatie) | Stalen golfpanelen, afgedekt met bitumen. Volgens opgave is steenwol als isolatiemateriaal ingezet en is nageïsoleerd met FM approved PIR. Echter is in het plafond van de stookruimte EPSesignaleerd. Andere daken konden niet worden geïnspecteerd. |

EPS in plafond technische ruimte
