# RISICO INVENTARISATIE RAPPORT

ZWEMBAD DE TREFFER  
MARATHON 6, EIJSDEN  
GEMEENTE EIJSDEN-MARGRATEN

13 JULI 2022

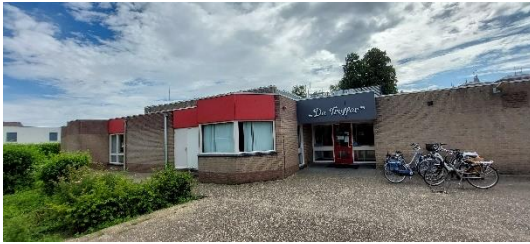
Frontaanzicht

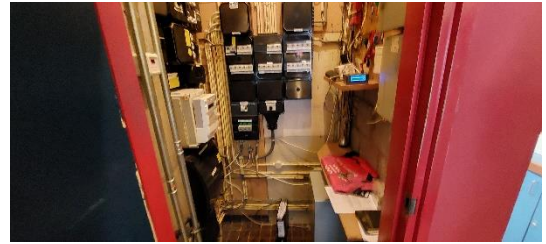
Elektrisch verdeelstation

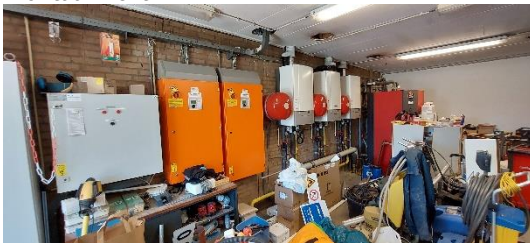
Machinekamer

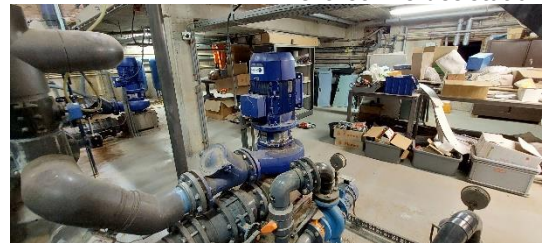
Machinekamer

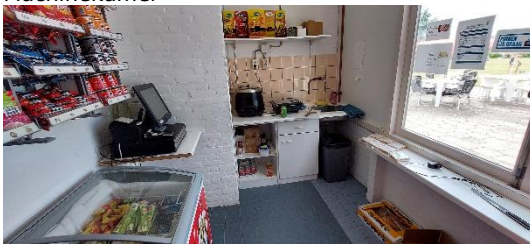
Beperkte keuken

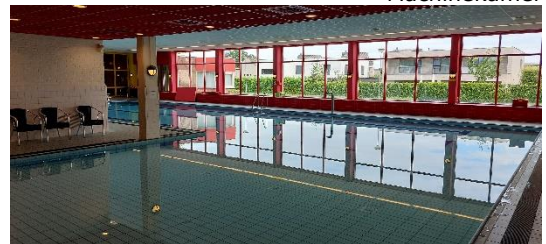
Binnenbad
