# RISICO INVENTARISATIE RAPPORT

MFA DE HOVEN  
PRESIDENT KENNEDYSTRAAT 42,  
MARGRATEN  
GEMEENTE EIJSDEN-MARGRATEN

30 MEI 2024

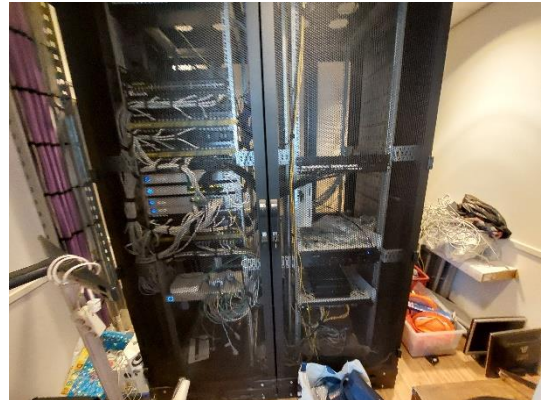
Patchkast

| <ul style="list-style-type: none"> <li>• Periodieke keuring</li> <li>• Onderhoud</li> <li>• Locatie serruimte</li> </ul> | De patchkast was niet vrij van opslag (zie aanbeveling). |

| Nr. | 2024-02 | Opslag technische ruimte | | |
|---|---|---|---|---|
| <p>Er is opslag van brandbare vloeistoffen nabij een elektraverdeelstation aangetroffen. Ook rondom de patchkast en rondom een omvormer is een grote hoeveelheid opslag aangetroffen. Verwijder deze opslag uit deze ruimte c.q. houdt de patchkast ruim vrij van opslag. Plaats brandgevaarlijke vloeistoffen daarnaast op een lekbak van voldoende omvang.</p> | | | | |

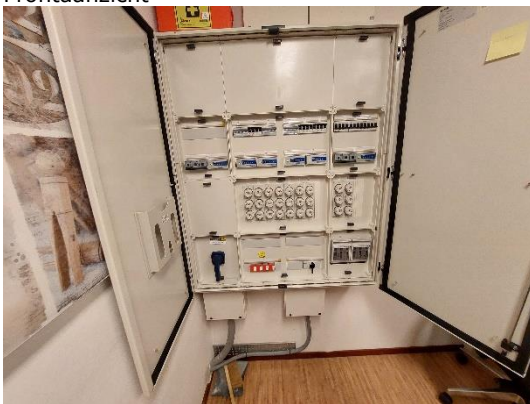
Elektraverdeelstation

| <ul style="list-style-type: none"> <li>• Periodieke keuring</li> <li>• Onderhoud</li> <li>• Locatie installatie</li> </ul> | Volgens opgave is de elektrische installatie gekeurd conform NEN 3140. Nabij een elektraverdeelstation is de opslag van brandgevaarlijke vloeistoffen geconstateerd (zie aanbeveling). |

| Algemene indruk | |
|---|---|
| Brandbare vloeistoffen en gasen | In een kast met een elektraverdeelstation zijn diverse verpakkingen met brandbare vloeistoffen aangetroffen. Deze dienen naar een geschikte ruimte te worden verhuist en daar op een lekbak worden geplaatst (zie aanbeveling). |

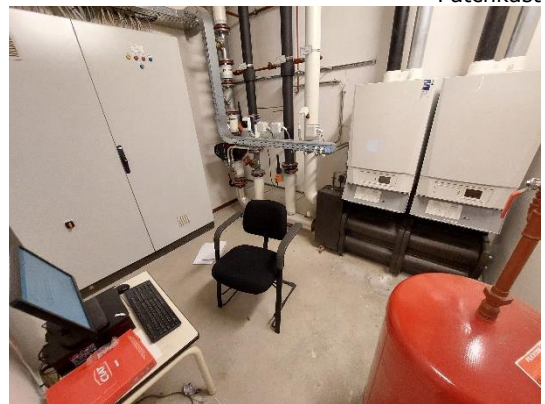
Stookruimte

| De c.v.-ketels zijn visueel in goede staat. | |
| <ul style="list-style-type: none"> <li>• Periodieke keuring</li> <li>• Onderhoud</li> <li>• Locatie installatie</li> </ul> | Volgens opgave vindt er jaarlijks onderhoud plaats. De stookruimte was vrij van opslag. |

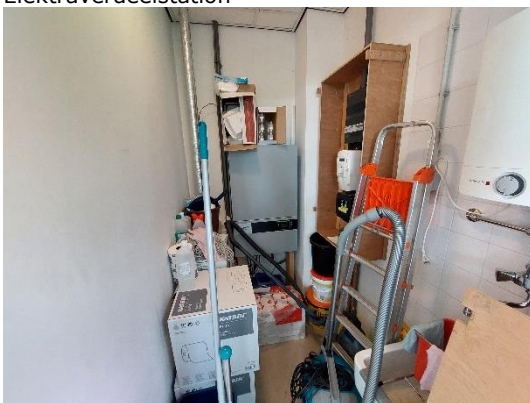
Omvormer

| <ul style="list-style-type: none"> <li>• Periodieke keuring</li> <li>• Onderhoud</li> <li>• Locatie installatie (omvormers)</li> </ul> | Op het dak zijn zonnepanelen onder lichte hoek op een frame geplaatst. Het dak was niet toegankelijk en de panelen konden derhalve niet nader worden geïnspecteerd. De omvormer hangt in een opslagruimte. Hier is zeer veel opslag aangetroffen (zie |

| | aanbeveling). Het is niet bekend of de elektrische installatie is gekeurd (zie aanbeveling). |

| Nr. | 2024-03 | Keuring zonnestroominstallatie | | |
|---|---|---|---|---|
| De zonnestroominstallatie is niet gekeurd. Het is sterk aan te bevelen om dit op korte termijn te doen en de vastgestelde gebreken zo snel mogelijk, of ten minste in de daarvoor vastgestelde termijn, te verhelpen. De keuring dient conform Scios Scope 12 te worden uitgevoerd. | | | | |

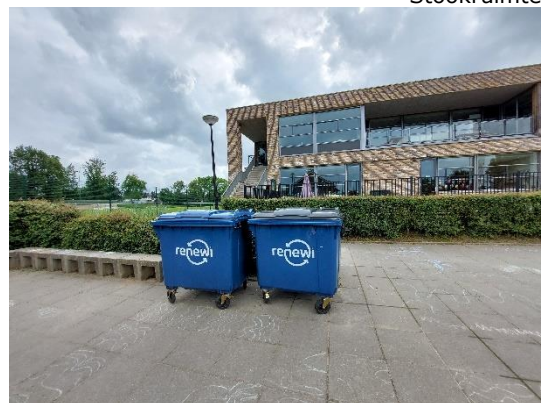
| Algemene indruk | |
|---|---|
| Afvalcontainers | Er staat een vergrendelde afvalcontainer in de nabijheid van het pand. De overige afvalcontainers zijn niet vergrendeld, maar zijn op grote afstand van het pand geplaatst. |
