# RISICO INVENTARISATIE RAPPORT

MFA KRAMSVOGEL  
KRAMSVOGEL 42, EIJSDEN  
GEMEENTE EIJSDEN-MARGRATEN

30 MEI 2024

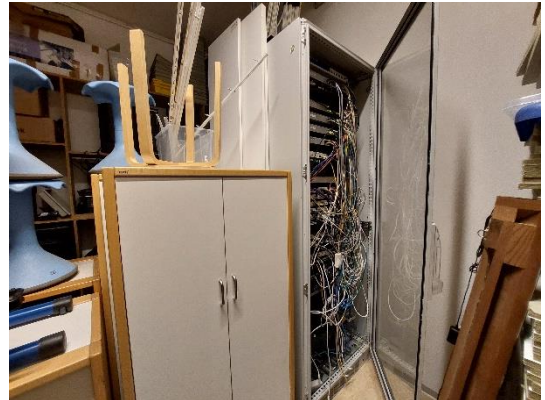
Patchkast

| <ul style="list-style-type: none"> <li>• Periodieke keuring</li> <li>• Onderhoud</li> <li>• Locatie serruimte</li> </ul> | De patchkast was niet vrij van opslag (zie aanbeveling). |

| Nr. | | 2024-02 | | Opslag technische ruimte | |
|---|--|---|---|---|--|
| <p>Er is opslag nabij de hoofdaansluiting elektra en rondom de patchkast aangetroffen. Verwijder deze opslag uit deze ruimte c.q. houdt de patchkast ruim vrij van opslag.</p> | | | | | |

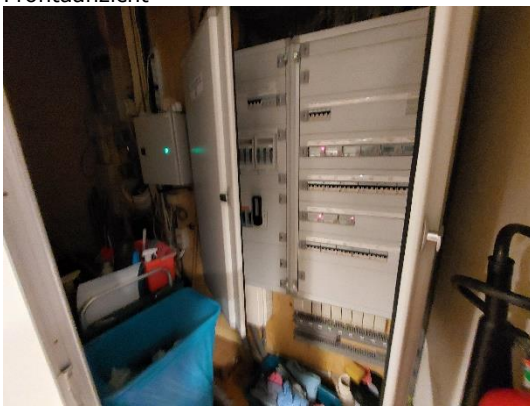
Elektraverdeelstation

| <ul style="list-style-type: none"> <li>• Periodieke keuring</li> <li>• Onderhoud</li> <li>• Locatie installatie</li> </ul> | Het is niet bekend of de elektrische installatie is gekeurd (zie aanbeveling). Elektraverdeelstations waren niet vrij van opslag (zie aanbeveling). |

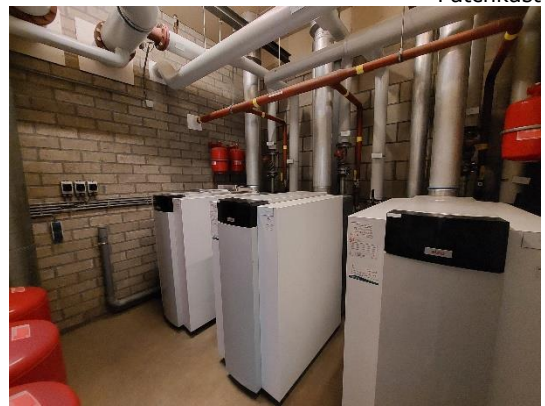
Stookruimte

| <ul style="list-style-type: none"> <li>• Periodieke keuring</li> <li>• Onderhoud</li> <li>• Locatie installatie</li> </ul> | Volgens opgave vindt er jaarlijks onderhoud plaats. De stookruimte was vrij van opslag. |

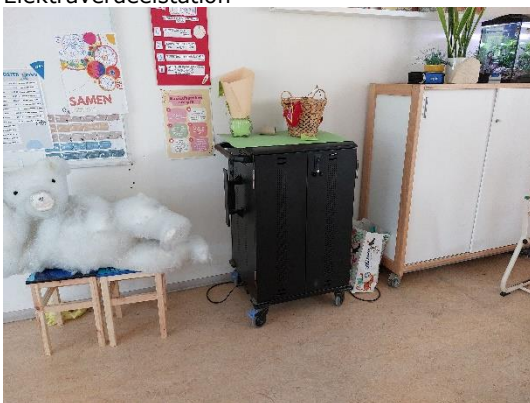
| <b>Bouwkundige maatregelen</b> | |
|---|---|
| Opslag attractieve goederen | Elektronische hulpmiddelen worden in vergrendelde laadkarren geplaatst, welke in vergrendelde ruimten worden opgeslagen. |

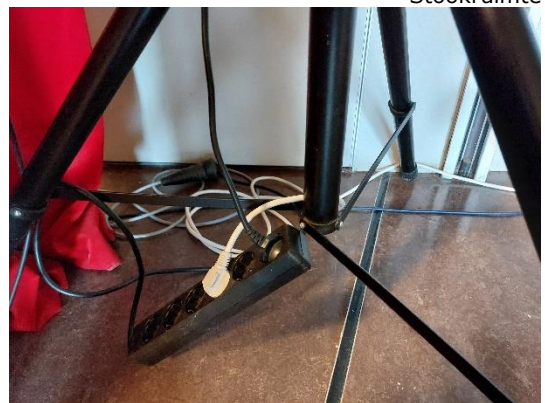
Doorgeluste verlengsnoeren

| Nr. 2024-03 | | Verlengsnoeren | | |
|---|---|---|---|---|
| Er zijn binnen het gebouw meerdere op elkaar doorgeluste verlengsnoeren aangetroffen. Dit is onverstandig, omdat hierdoor overbelasting plaats kan vinden. Hierdoor kan oververhitting van de bedrading uiteindelijk brand veroorzaken. | | | | |

| Nr. 2024-03 | | Verlengsnoeren | | |
|---|---|---|---|---|
| Om brandgevaar te minimaliseren, is het belangrijk om verlengsnoeren niet op elkaar door te lussen. Gebruik in plaats daarvan een enkel verlengsnoer dat lang genoeg is voor uw behoeften of overweeg het installeren van extra stopcontacten waar nodig. Zorg er ook voor dat verlengsnoeren in goede staat verkeren, niet overbelast worden en niet worden blootgesteld aan hittebronnen. | | | | |

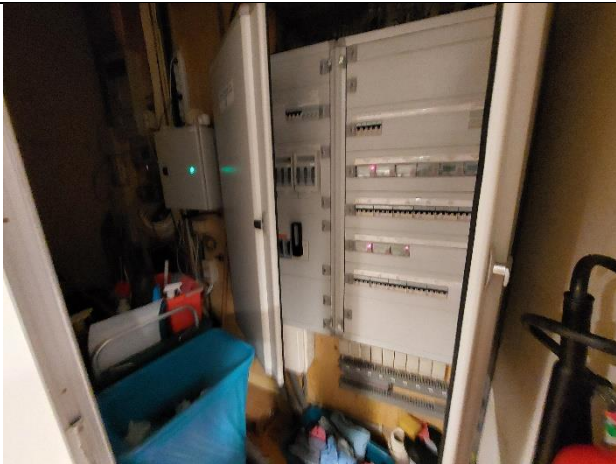
| Nr. | | 2024-02 | | Opslag technische ruimte | |
|---|--|---|---|---|--|
| <p>Technische installaties vormen een verhoogd brandgevaar. Daarom worden deze installaties vaak in separate ruimten geplaatst. Zo wordt voorkomen dat een beginnende brand zich niet snel kan ontwikkelen door een gebrek aan brandstof. Wanneer er brandbare opslag in dergelijke ruimten wordt geplaatst, verliest men dit effect en zal een brand zich snel kunnen ontwikkelen. Hierdoor wordt de kans op een tijdige, succesvolle brandbestrijding onnodig verkleind.</p> | | | | | |
