## Formulieren/snags op tekening

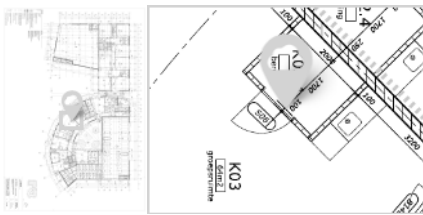
| 649 | | | |

| Uit te voeren werkzaamheden | Geen deur | | |

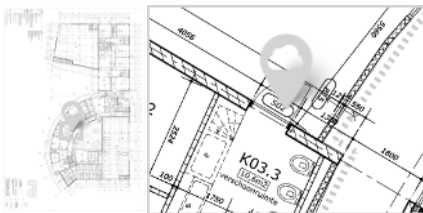
| 650 | | | |

| Uit te voeren werkzaamheden | Ok | | |

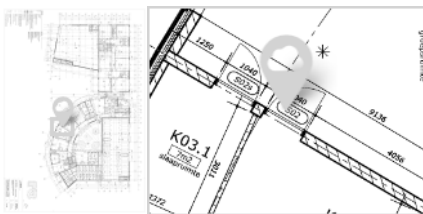
| 651 | | | |

| Uit te voeren werkzaamheden | Ok | | |

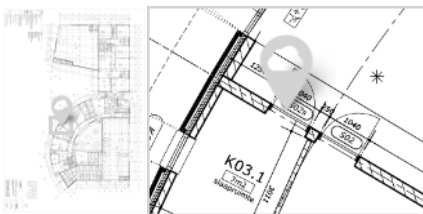
| 652 | | | |

| Uit te voeren werkzaamheden | Ok | | |

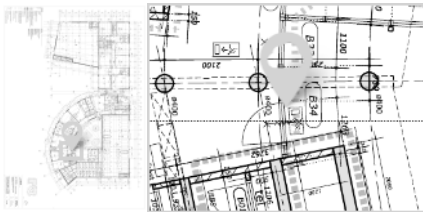
| <b>663</b><br> | |

| Uit te voeren werkzaamheden | Ok |

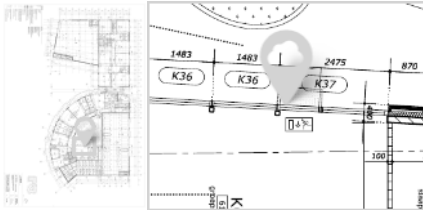
| <b>664</b><br> | |

| Uit te voeren werkzaamheden | Ok |
