**ASBESTINVENTARISATIE CONFORM  
SC 540**

**Opdrachtgever:** Gemeente Hoorn  
**Locatie:** Nieuwe Steen 1,  
1625 HV te Hoorn  
**Onderzoeksgebied:** Stadhuis Hoorn  
**Opdrachtnemer:** Search Ingenieursbureau B.V.  
(certificaatnr. : K26611/05)  
**Datum rapportage:** 16-9-2011

Adres onderzoekslocatie: Nieuwe Steen 1,  
1625 HV te Hoorn  
Omschrijving onderzoeksgebied: Stadhuis Hoorn  
Projectnummer: 24130731  
Datum onderzoek: 12-09-2011 t/m 15-09-2011 \*

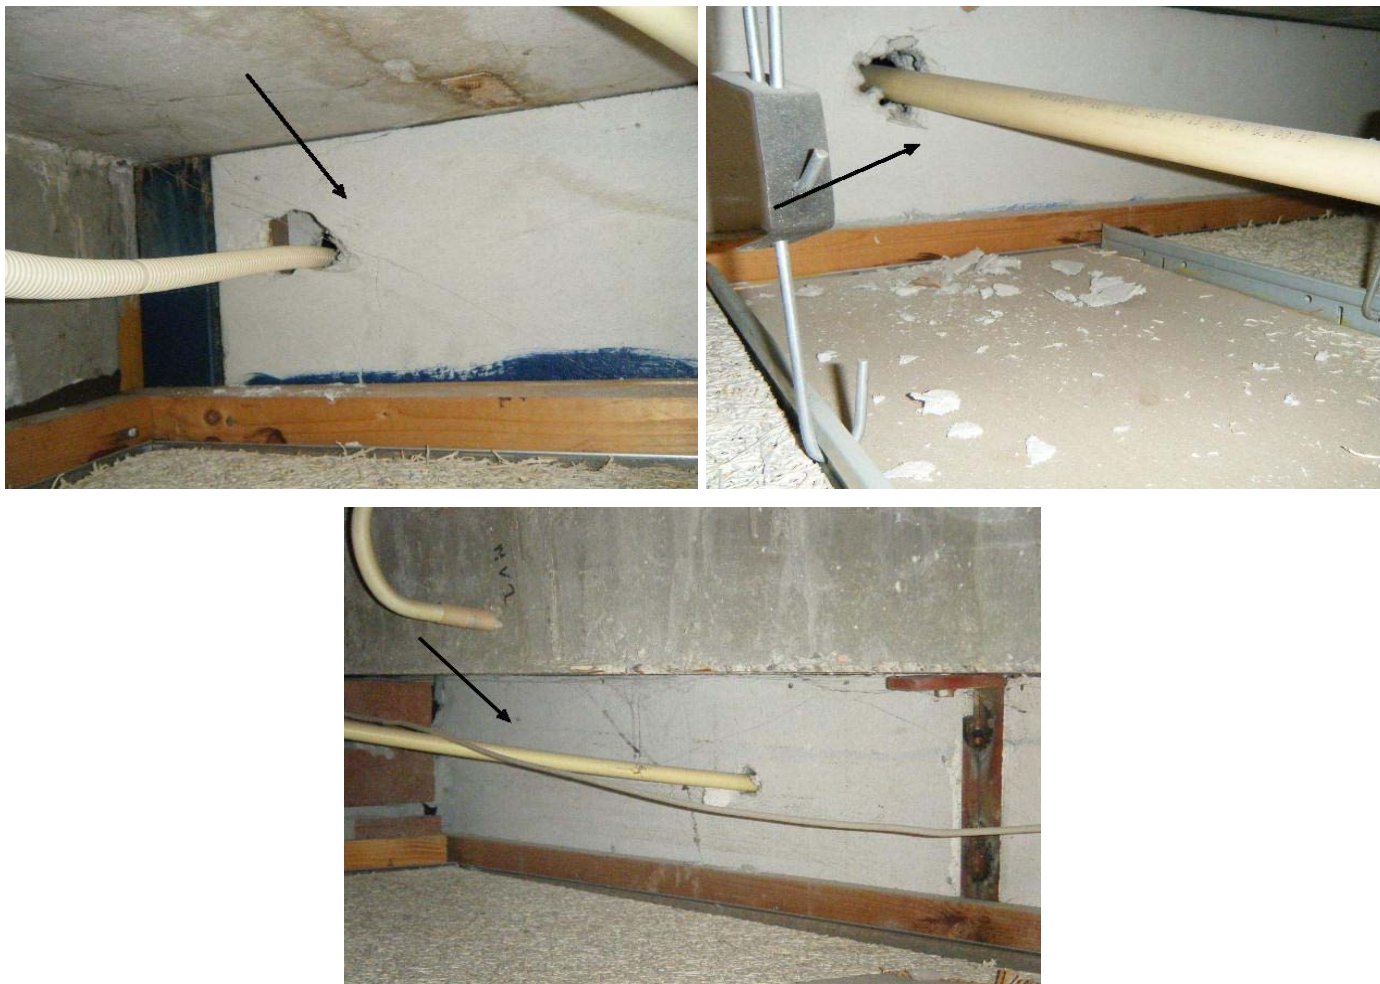
Gebouw(nr.): Nieuwe Steen 1 te Hoorn  
 Nummer vindplaats: 1  
 Ruimte(s): Bouwdeel A en B, en trappenhuis  
 Etage(s): Begane grond, tweede etage en derde etage

| Gebouw | Nr | Ruimte | Toepassing | Conclusie |
|---|---|---|---|---|
| Nieuwe Steen 1 te Hoorn | 1 | Bouwdeel A en B, en trappenhuis | Plaatmateriaal | Het plaatmateriaal is beschadigd en bestaat uit niet hechtgebonden materiaal. De kans op vezelemisatie uit het materiaal is hoog. |

Omschrijving toepassing: plaatmateriaal  
 Plaats in ruimte(s): boven schuifdeur, boven systeemplafond  
 Bevestigingsmethode: gespijkerd  
 Intact: Nee  
 Verweerd: Nee  
 Zonder breuk en / of beschadigingen te verwijderen: Nee  
 Aantal: 1 Toepassing  
 Afmetingen: ca. 14 m<sup>2</sup> totaal  
 Monstercode: 1  
 Analyseresultaat: 0,1-2% CHR (wit asbest), 15-30% AMO (bruin asbest)  
 Aard van materiaal: niet hechtgebonden

| Gebouw | Nr | Toepassing | Locatie | Aanbevolen maatregelen |
|---|---|---|---|---|
| Nieuwe Steen 1 te Hoor | 1 | Plaatmateriaal | Boven schuifdeur, boven systeemplafond | Geadviseerd wordt om het beschadigde plaatmateriaal op korte termijn te laten saneren en tot die tijd de ruimte boven het systeemplafond af te sluiten. Tevens wordt geadviseerd om een nader risico beoordelingsonderzoek uit te voeren conform NEN 2991 naar het mogelijk vrijkomen van asbestvezels. |

Saneren in containment met best bestaande technieken.

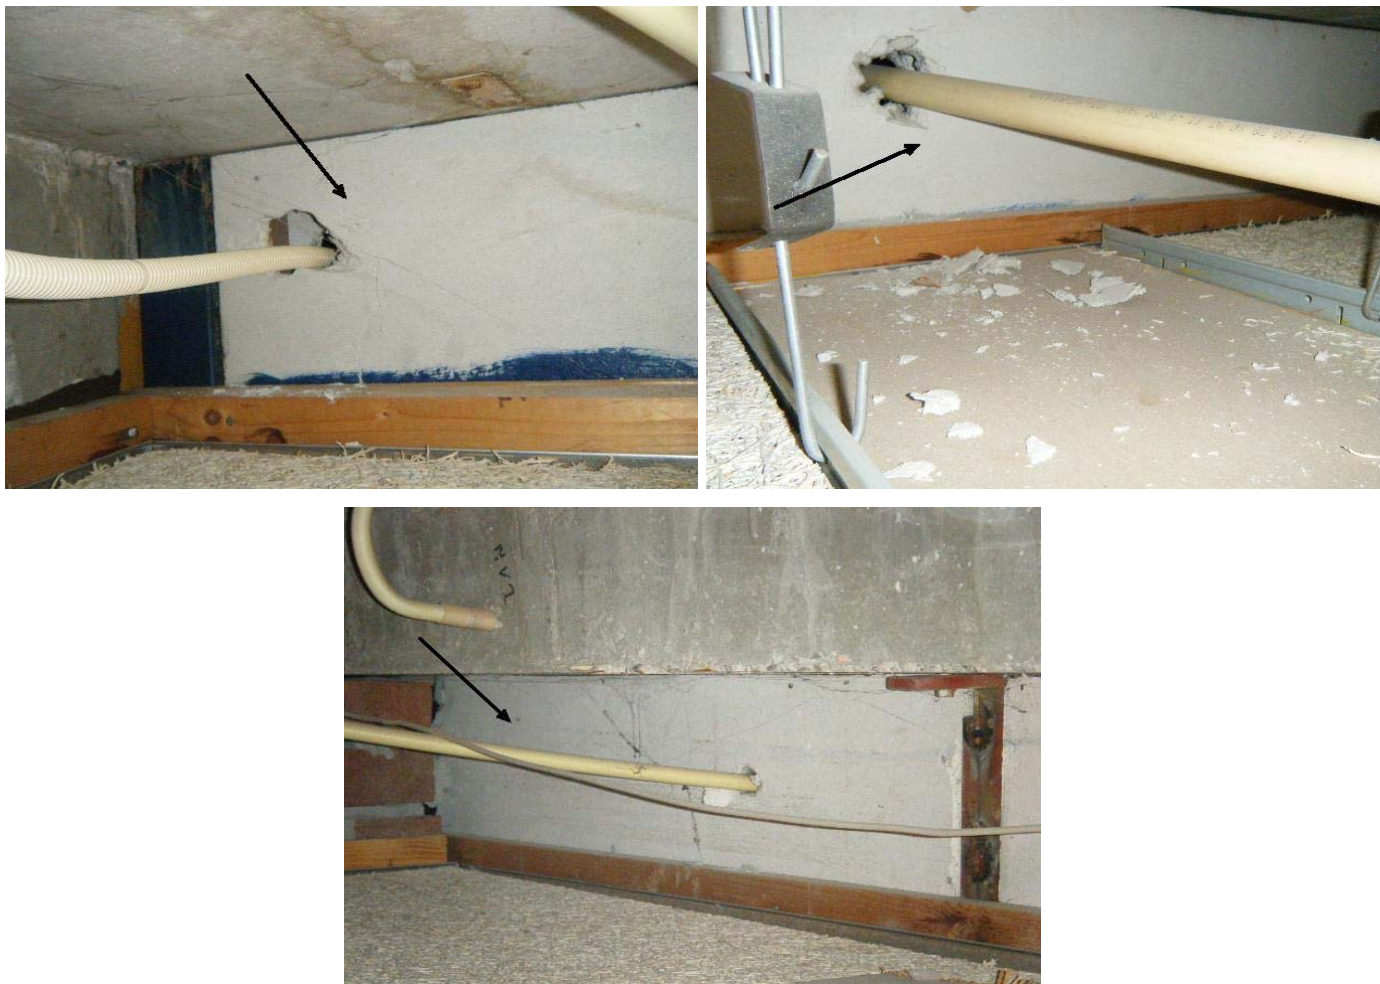
Gebouw(nr.): Nieuwe Steen 1 te Hoorn  
 Nummer vindplaats: 2  
 Ruimte(s): Bouwdeel A en B, en trappenhuis  
 Etage(s): Begane grond, tweede etage en derde etage

| Gebouw | Nr | Ruimte | Toepassing | Conclusie |
|---|---|---|---|---|
| | 2 | Bouwdeel A en B, en trappenhuis | Restanten plaatmateriaal | De restanten plaatmateriaal zijn beschadigd en bestaan uit niet hechtgebonden materiaal. De kans op vezelemisatie uit het materiaal is hoog. |

Omschrijving toepassing: restanten plaatmateriaal  
 Plaats in ruimte(s): op het systeemplafond  
 Bevestigingsmethode: los  
 Intact: Nee  
 Verweerd: Nee  
 Zonder breuk en / of beschadigingen  
 te verwijderen: Nee  
 Aantal: 1 Toepassing  
 Afmetingen: ca. 116 m<sup>2</sup> totaal  
 Monstercode: 2  
 Analyseresultaat: 0,1-2% CHR (wit asbest), 15-30% AMO (bruin asbest)  
 Aard van materiaal: niet hechtgebonden

| Gebouw | Nr | Toepassing | Locatie | Aanbevolen maatregelen |
|---|---|---|---|---|
| | 2 | Restanten plaatmateriaal | Op het systeemplafond | Geadviseerd wordt om de restanten plaatmateriaal op korte termijn te laten saneren en tot die tijd de ruimte boven het systeemplafond af te sluiten. Tevens wordt geadviseerd om een nader risico beoordelingsonderzoek uit te voeren conform NEN 2991 naar het mogelijk vrijkomen van asbestvezels. |

Saneren in containment met best bestaande technieken.

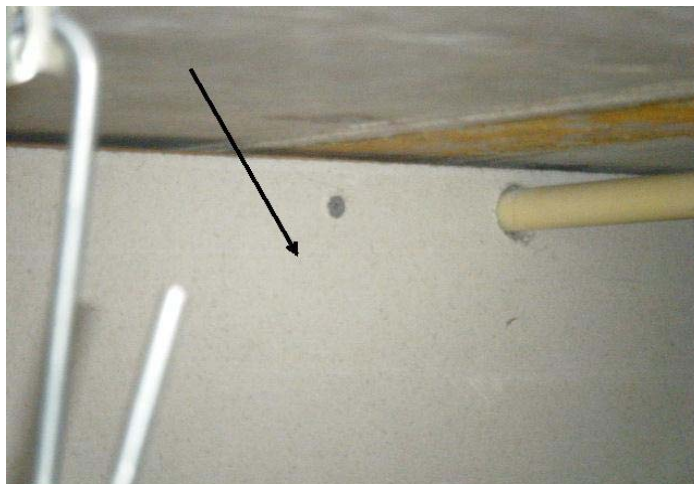
**Gebouw(nr.):** Nieuwe Steen 1 te Hoorn  
**Nummer vindplaats:** 3  
**Ruimte(s):** Bouwdeel A en B, en trappenhuis  
**Etage(s):** Begane grond en eerste etage

| Omschrijving toepassing: | plaatmateriaal |

Met de opdrachtgever is besloten om ook op deze etage een NEN 2991 onderzoek uit te voeren.

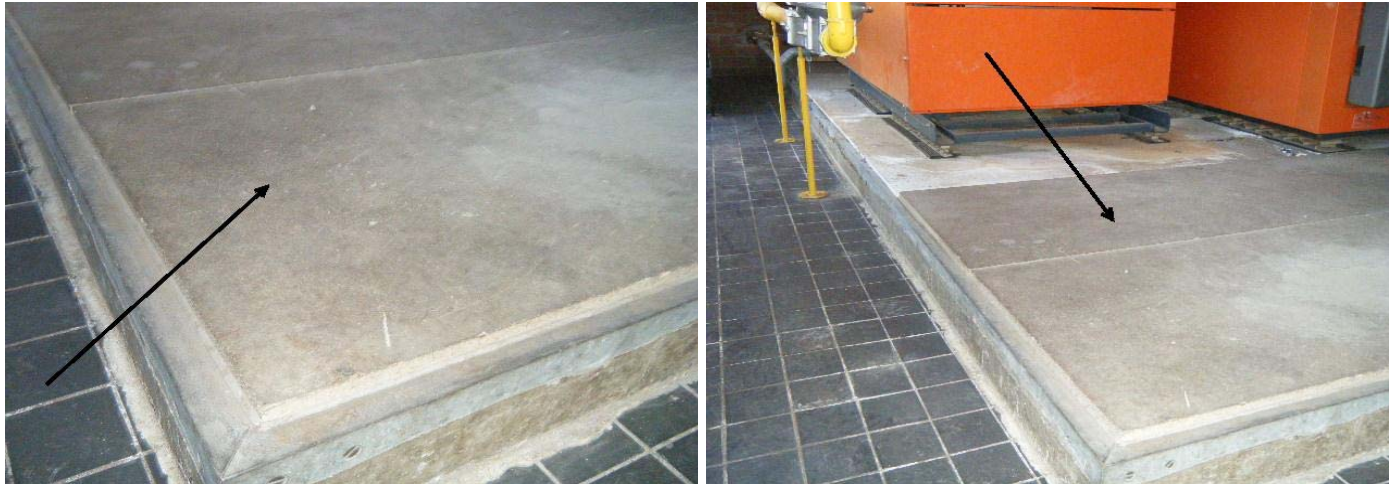
Gebouw(nr.): Nieuwe Steen 1 te Hoorn  
 Nummer vindplaats: 4  
 Ruimte(s): CV ruimte  
 Etage(s): Vierde etage

| Omschrijving toepassing: | plaatmateriaal |

De kit welke is gebruikt om de niet asbesthoudende platen te bevestigen is niet asbestverdacht.

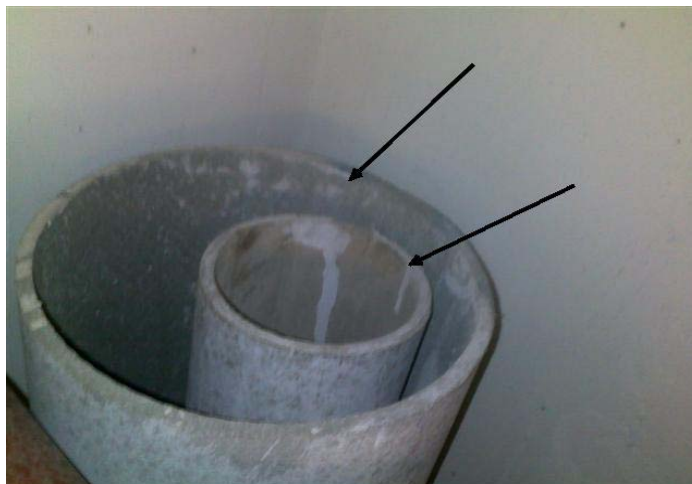
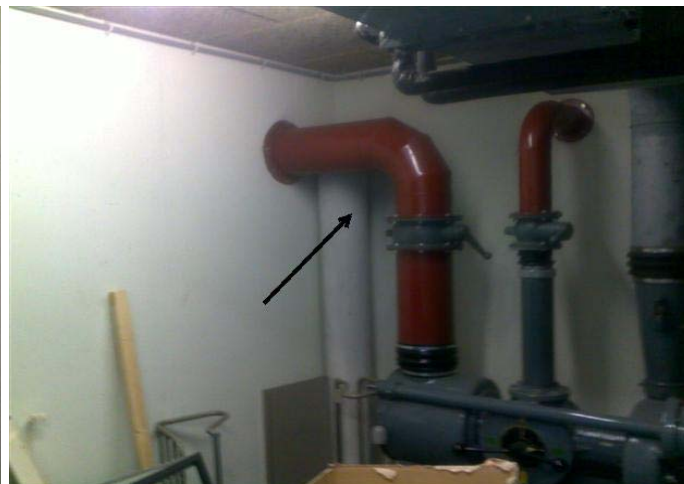
**Gebouw(nr.):** Nieuwe Steen 1 te Hoorn  
**Nummer vindplaats:** 5  
**Ruimte(s):** Bouwdeel C, ruimte K30  
**Etage(s):** Kelder

| Gebouw | Nr | Ruimte | Toepassing | Conclusie |
|---|---|---|---|---|
| | 5 | Bouwdeel C, ruimte K30 | Asbestcement pijp | De asbestcement pijp is niet beschadigd en bestaat uit hechtgebonden materiaal. De kans op vezelemisatie uit het materiaal is gering. |

| Omschrijving toepassing: | asbestcement pijp |

| Gebouw | Nr | Toepassing | Locatie | Aanbevolen maatregelen |
|---|---|---|---|---|
| | 5 | Asbestcement pijp | Tegen muur | Saneren op korte termijn is niet noodzakelijk. Geadviseerd wordt het materiaal vóór sloop- of renovatiewerkzaamheden te saneren. |

Saneren in containment met best bestaande technieken.

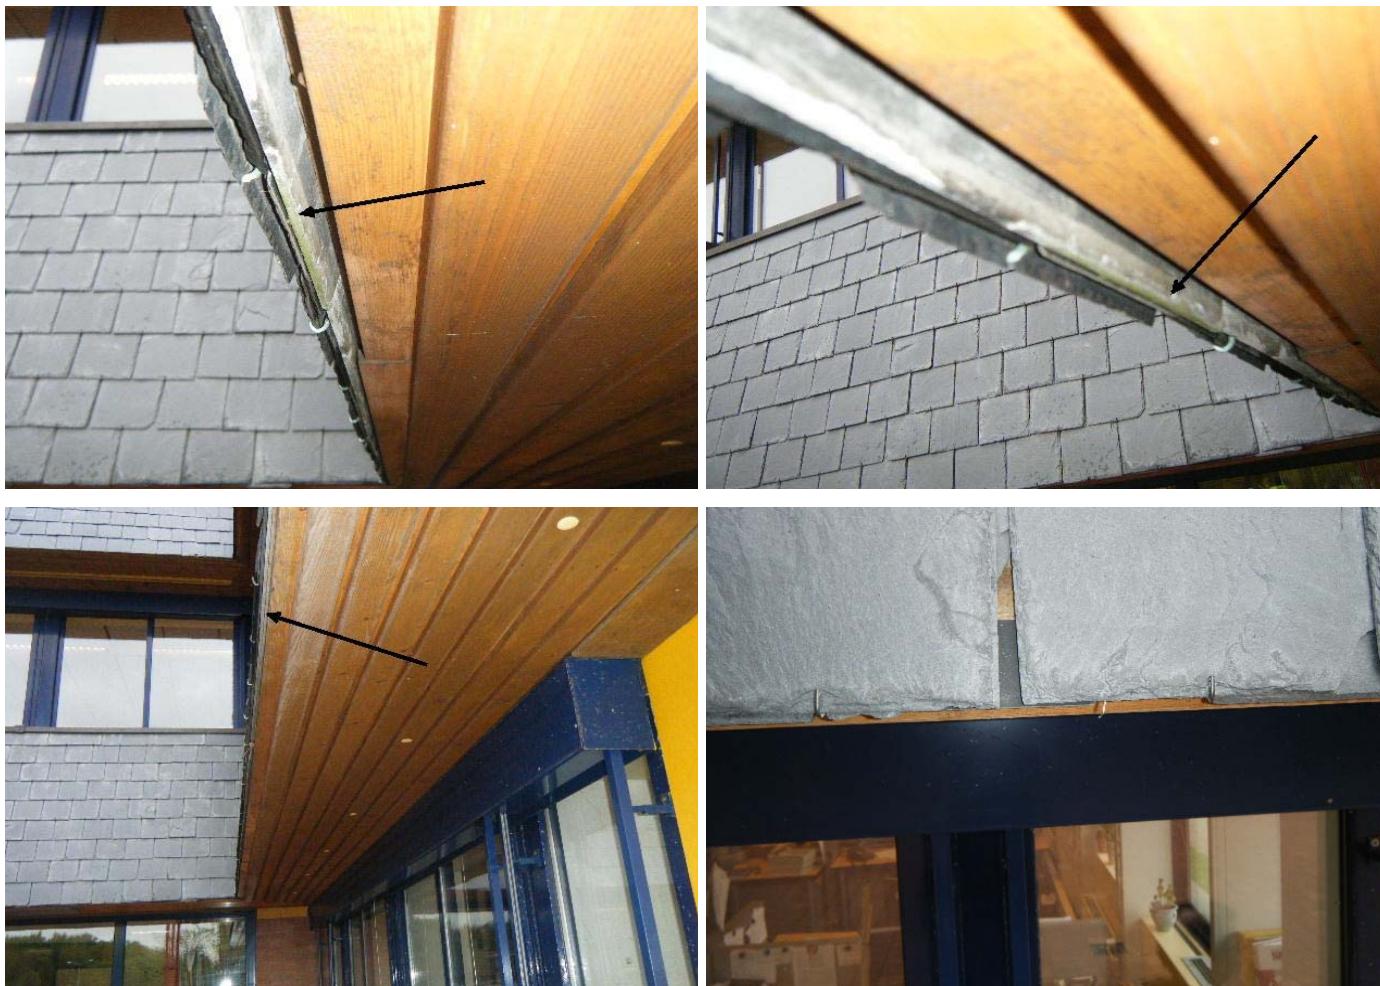
Gebouw(nr.): Nieuwe Steen 1 te Hoorn  
 Nummer vindplaats: 6  
 Ruimte(s): Gevels  
 Etage(s): Begane grond t/m derde etage

| Gebouw | Nr | Ruimte | Toepassing | Conclusie |
|---|---|---|---|---|
| | 6 | Gevels | Plaatmateriaal | Het plaatmateriaal is niet beschadigd en bestaat uit hechtgebonden materiaal. De kans op vezelemisatie uit het materiaal is gering. |

| Omschrijving toepassing: | plaatmateriaal |

| Gebouw | Nr | Toepassing | Locatie | Aanbevolen maatregelen |
|---|---|---|---|---|
| | 6 | Plaatmateriaal | Tegen gevel, onder lestenen | Saneren op korte termijn is niet noodzakelijk. Geadviseerd wordt het materiaal vóór sloop- of renovatiewerkzaamheden te saneren. |

Saneren in een buitensituatie met best bestaande technieken.

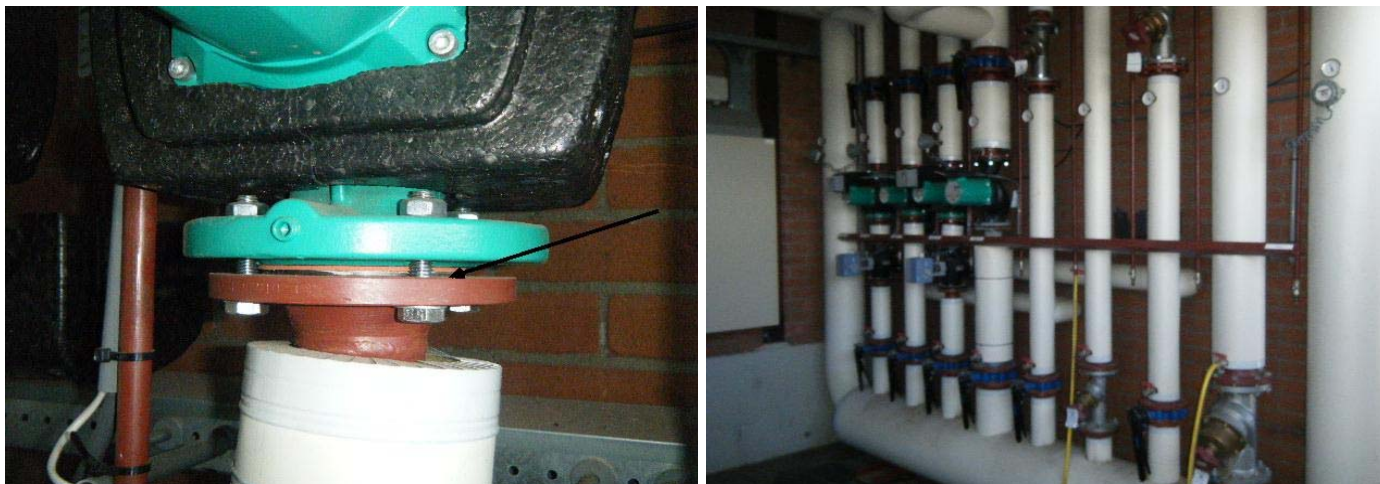
Gebouw(nr.): Nieuwe Steen 1 te Hoorn  
 Nummer vindplaats: 7  
 Ruimte(s): CV ruimte en ventilatieruimte  
 Etage(s): Kelder en vierde etage

| Gebouw | Nr | Ruimte | Toepassing | Conclusie |
|---|---|---|---|---|
| | 7 | CV ruimte en ventilatieruimte | Pakking | De pakking bestaat uit niet-hechtgebonden materiaal, maar de kans op vezelemisatie is gering, aangezien de pakking moeilijk bereikbaar is voor beschadiging. |

| Omschrijving toepassing: | pakking |

| Gebouw | Nr | Toepassing | Locatie | Aanbevolen maatregelen |
|---|---|---|---|---|
| | 7 | Pakking | Tussen de flenzen | Saneren op korte termijn is niet noodzakelijk. Geadviseerd wordt het materiaal vóór sloop- of renovatiewerkzaamheden te saneren. |
