## ASBESTINVENTARISATIE CONFORM

Opdrachtgever: Gemeente Hoorn  
 Onderzoekslocatie: Nieuwe Steen 1, 1625 HV te Hoorn – Stadhuis Hoorn  
 Opdrachtnemer: Search Ingenieursbureau B.V.  
 (certificaatnr. : K26611/06)  
 Deskundig Inventariseerder Asbest (DIA): Ashwien Sitaram 04E-261111-140018  
 Datum rapportage: 20-9-2013  
 Datum interne autorisatie: 20-9-2013  
 Status rapportage: Definitief  
 Projectidentificatiecode: 24130731

In opdracht van Gemeente Hoorn is een asbestinventarisatie uitgevoerd aan de Nieuwe Steen 1 (Stadhuis Hoorn) te Hoorn.

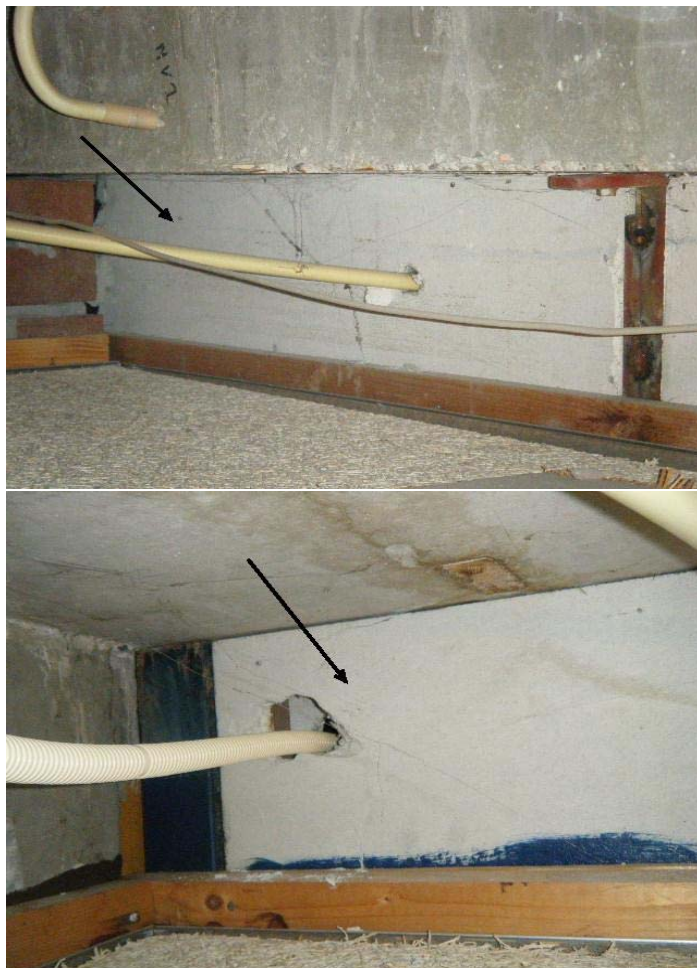
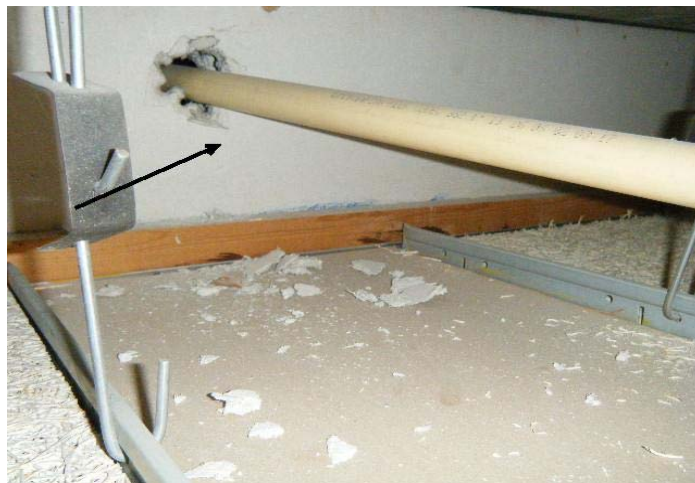
| Nr | Toepassing/<br>ruimte | Verdieping | Bevestigings-<br>methode | Aantal /<br>eenheid | Afmeting<br>totaal | Risico-<br>klasse | Analyseresultaat | Aard van het<br>materiaal |
|---|---|---|---|---|---|---|---|---|
| 1 | Plaat<br>materiaal /<br>Bouwdeel A<br>en B, en<br>trappenhuis | Begane<br>grond,<br>tweede<br>etage en<br>derde etage | Gespijkerd | 1<br>Toepassing | ca. 14 m² | 3 | 0,1-2% CHR (wit<br>asbest), 15-30% AMO<br>(bruin asbest) | niet<br>hechtgebonden |
| Het plaatmateriaal is beschadigd en bestaat uit niet hechtgebonden materiaal. De kans op vezelemissie uit het materiaal is hoog. | | | | | Geadviseerd wordt om het beschadigde plaatmateriaal op korte termijn te laten saneren en tot die tijd de ruimte boven het systeemplafond af te sluiten. Tevens wordt geadviseerd om een nader risico beoordelingsonderzoek uit te voeren conform NEN 2991 naar het mogelijk vrijkomen van asbestvezels. Dit onderzoek is op 14-9-2011 uitgevoerd. Voor de resultaten van dit onderzoek wordt verwezen naar Search Ingenieursbureau B.V., rapportnr. 24162561. | | | |

Begane grond, tweede etage en derde etage

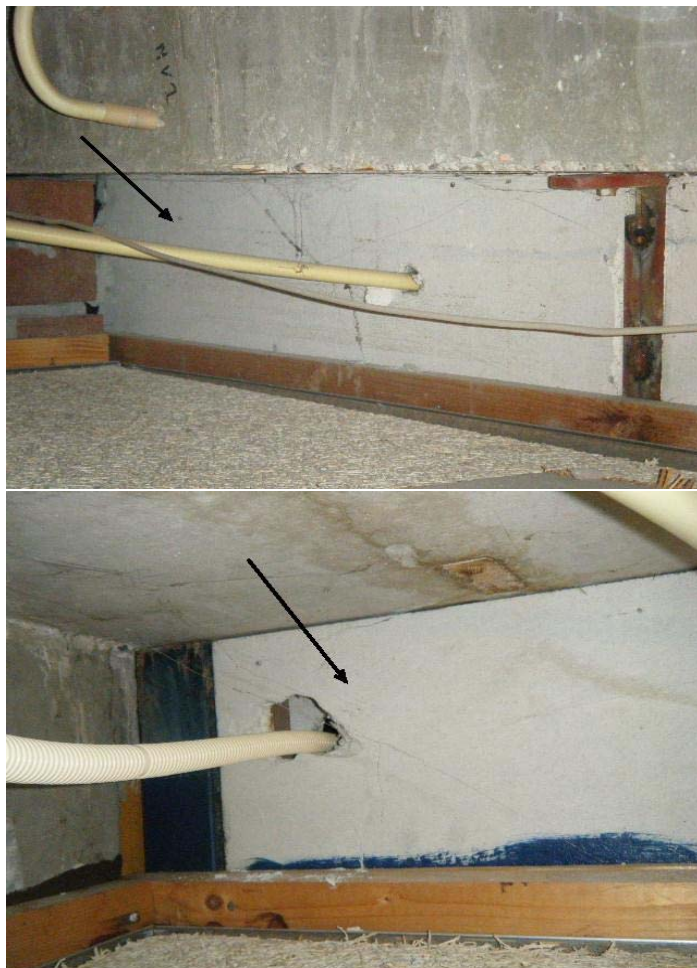
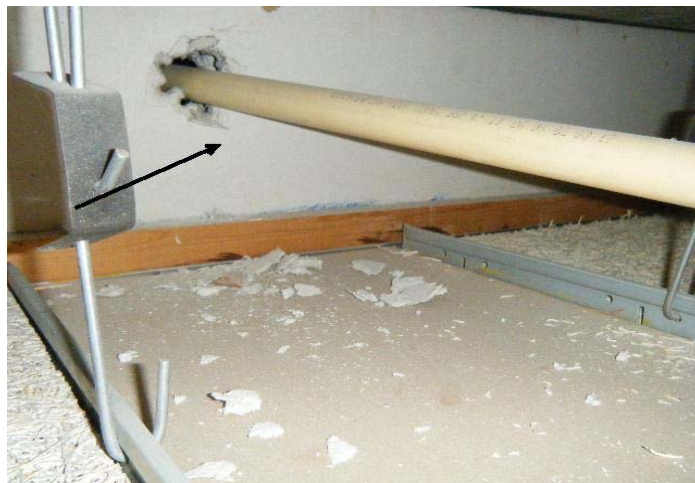
| Nr | Toepassing/<br>ruimte | Verdieping | Bevestigings-<br>methode | Aantal /<br>eenheid | Afmeting<br>totaal | Risico-<br>klasse | Analyseresultaat | Aard van het<br>materiaal |
|---|---|---|---|---|---|---|---|---|
| 2 | Restanten<br>plaat<br>materiaal /<br>Bouwdeel A<br>en B, en<br>trappenhuis | Begane<br>grond,<br>tweede<br>etage en<br>derde etage | Los | 1<br>Toepassing | ca. 116<br>m² | 3 | 0,1-2% CHR (wit<br>asbest), 15-30% AMO<br>(bruin asbest) | niet<br>hechtgebonden |
| De restanten plaatmateriaal zijn beschadigd en bestaan uit niet hechtgebonden materiaal. De kans op vezelemissie uit het materiaal is hoog. | | | | | Geadviseerd wordt om de restanten plaatmateriaal op korte termijn te laten saneren en tot die tijd de ruimte boven het systeemplafond af te sluiten. Tevens wordt geadviseerd om een nader risico beoordelingsonderzoek uit te voeren conform NEN 2991 naar het mogelijk vrijkomen van asbestvezels. Dit onderzoek is op 14-9-2011 uitgevoerd. Voor de resultaten van dit onderzoek wordt verwezen naar Search Ingenieursbureau B.V., rapportnr. 24162561. | | | |

Begane grond, tweede etage en derde etage

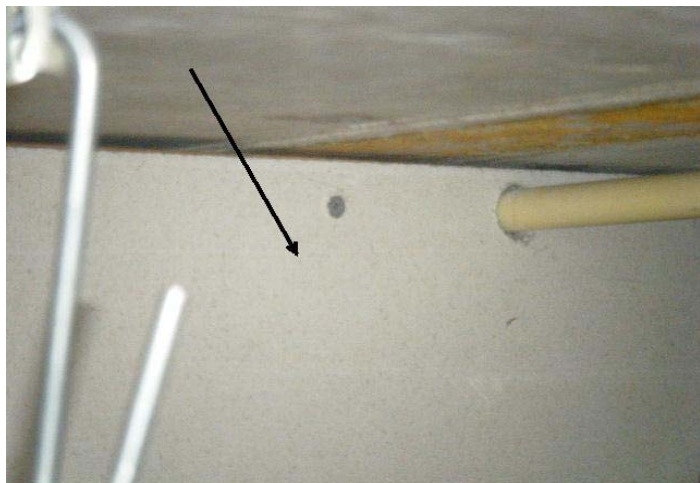
Gebouw(nr.): Nieuwe Steen 1 te Hoorn  
Bron: 3  
Ruimte(s): Bouwdeel A en B, en trappenhuis  
Etage(s): Begane grond en eerste etage

Na optische analyse bleek het materiaal geen asbestvezels te bevatten in een percentage boven de detectiegrens van 0,1% w/w.

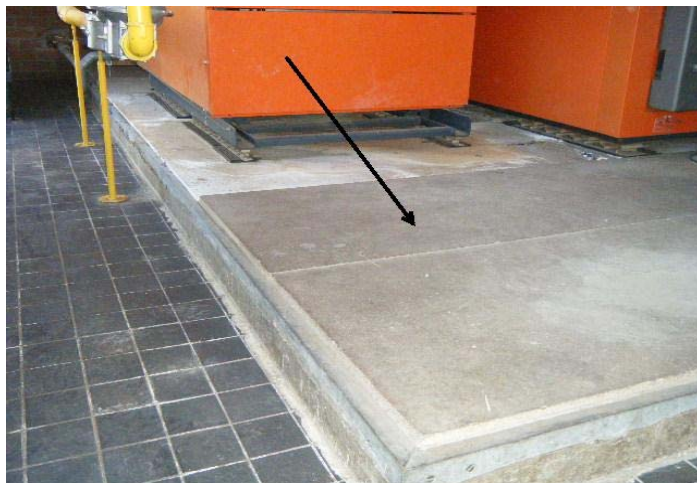
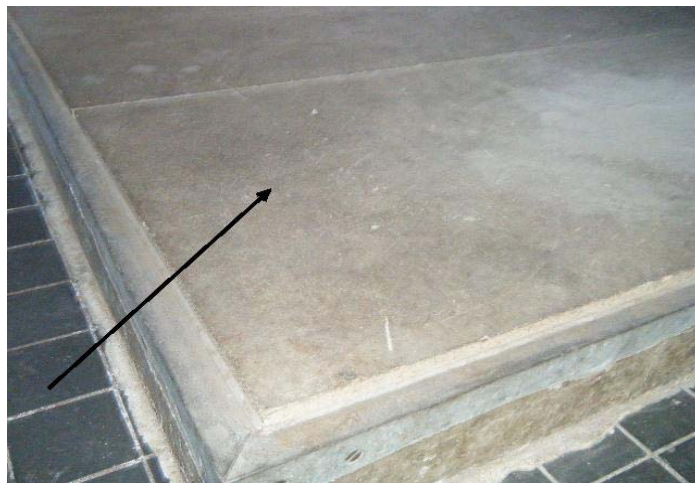
Gebouw(nr.): Nieuwe Steen 1 te Hoorn  
Bron: 4  
Ruimte(s): CV ruimte  
Etage(s): Vierde etage

Het plaatmateriaal is niet asbesthoudend. De kit welke is gebruikt om de niet asbesthoudende platen te bevestigen is niet asbestverdacht.  
Na optische analyse bleek het materiaal geen asbestvezels te bevatten in een percentage boven de detectiegrens van 0,1% w/w.

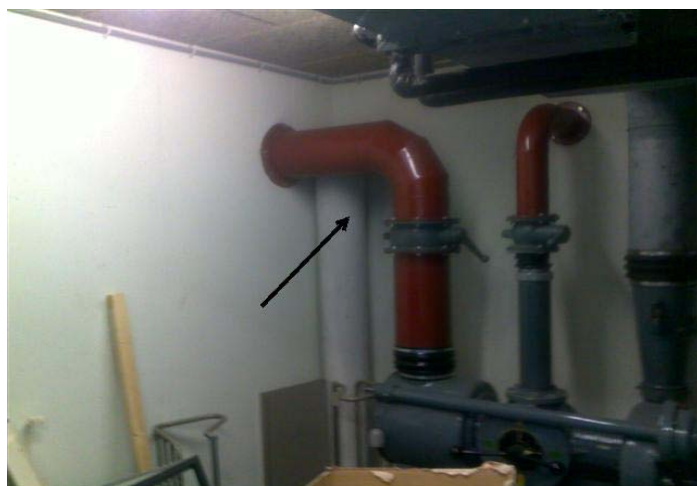
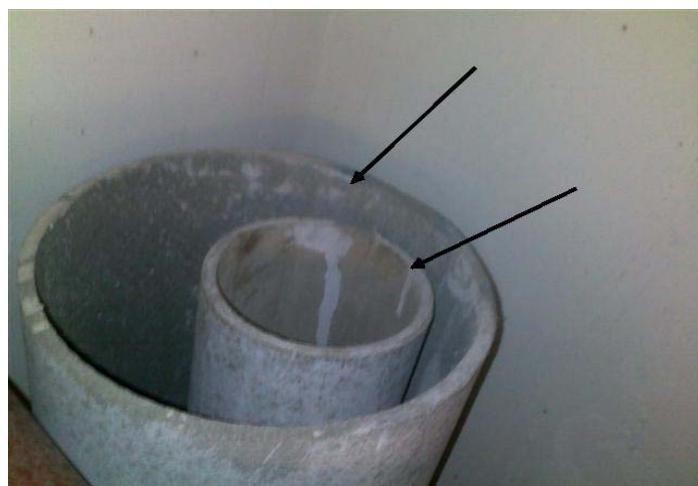
Gebouw(nr.): Nieuwe Steen 1 te Hoorn  
Bron: 5  
Ruimte(s): Bouwdeel C, ruimte K30  
Etage(s): Kelder

| Nr | Toepassing/<br>ruimte | Verdieping | Bevestigings-<br>methode | Aantal /<br>eenheid | Afmeting<br>totaal | Risico-<br>klasse | Analyseresultaat | Aard van het<br>materiaal |
|---|---|---|---|---|---|---|---|---|
| 5 | Asbest<br>cement pijp /<br>Bouwdeel C,<br>ruimte K30 | Kelder | Los | 2 stuks | 5 m | 2 | 10-15% CHR (wit<br>asbest) | hechtgebonden |
| De asbestcement pijp is niet beschadigd en bestaat uit hechtgebonden materiaal. De kans op vezelemissie uit het materiaal is gering. | | | | | Saneren op korte termijn is niet noodzakelijk. Geadviseerd wordt het materiaal vóór sloop- of renovatiewerkzaamheden te saneren. | | | |

Saneren in containment met best bestaande technieken.

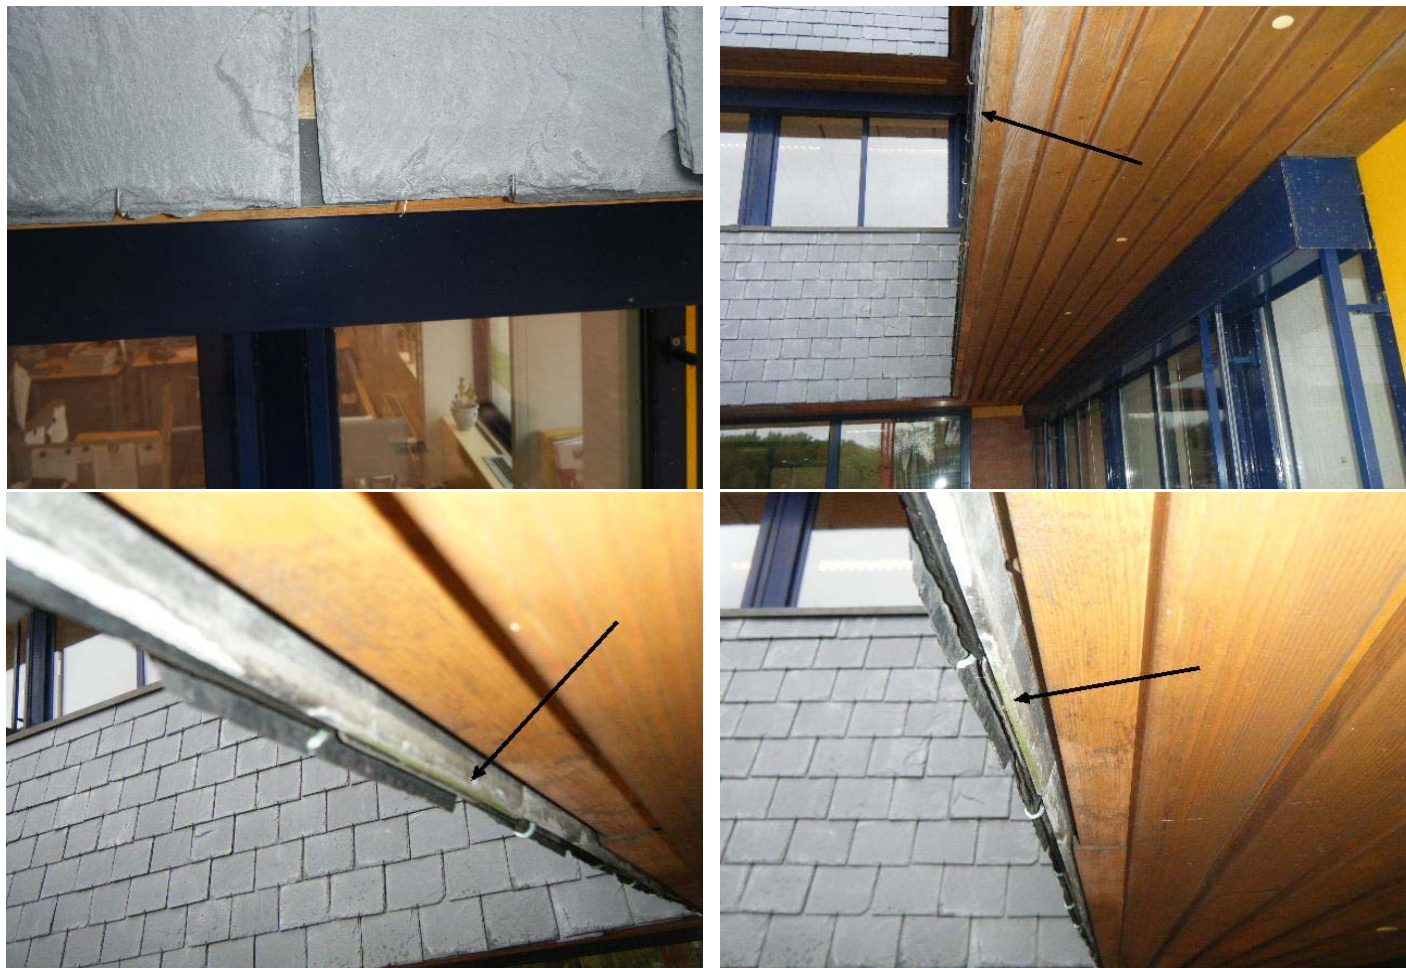
Gebouw(nr.): Nieuwe Steen 1 te Hoorn  
Bron: 6  
Ruimte(s): Gevels  
Etage(s): Begane grond t/m derde etage

| Nr | Toepassing/<br>ruimte | Verdieping | Bevestigings-<br>methode | Aantal /<br>eenheid | Afmeting<br>totaal | Risico-<br>klasse | Analyseresultaat | Aard van het<br>materiaal |
|---|---|---|---|---|---|---|---|---|
| 6 | Plaat<br>materiaal /<br>Gevels | Begane<br>grond t/m<br>derde etage | Niet<br>waarneembaar,<br>vermoedelijk<br>geschroefd<br>en/of gespijkerd | 1<br>Toepassing | ca. 2000<br>m | 2 | 10-15% CHR (wit<br>asbest) | hechtgebonden |
| Het plaatmateriaal is niet beschadigd en bestaat uit hechtgebonden materiaal. De kans op vezelemissie uit het materiaal is gering. | | | | | Saneren op korte termijn is niet noodzakelijk. Geadviseerd wordt het materiaal vóór sloop- of renovatiewerkzaamheden te saneren. | | | |

Saneren in een buitensituatie met best bestaande technieken.

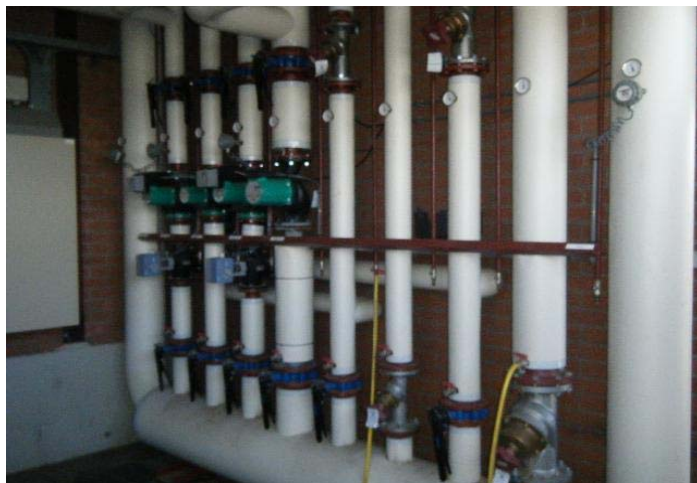
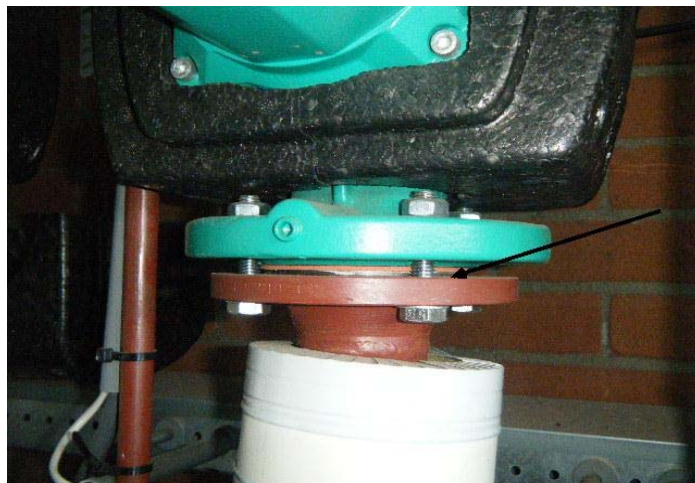
Gebouw(nr.): Nieuwe Steen 1 te Hoorn  
Bron: 7  
Ruimte(s): CV ruimte en ventilatieruimte  
Etage(s): Kelder en vierde etage

| Nr | Toepassing/<br>ruimte | Verdieping | Bevestigings-<br>methode | Aantal /<br>eenheid | Afmeting<br>totaal | Risico-<br>klasse | Analyseresultaat | Aard van het<br>materiaal |
|---|---|---|---|---|---|---|---|---|
| 7 | Pakking / CV<br>ruimte en<br>ventilatie<br>ruimte | Kelder en<br>vierde etage | Geklemd | 47 Pakking | 7.05 m | 2 | Visuele waarneming | niet<br>hechtgebonden |
| De pakking bestaat uit niet-hechtgebonden materiaal, maar de kans op vezelemissie is gering, aangezien de pakking moeilijk bereikbaar is voor beschadiging. | | | | | Saneren op korte termijn is niet noodzakelijk. Geadviseerd wordt het materiaal vóór sloop- of renovatiewerkzaamheden te saneren. | | | |
