# Expertiserapport - 2 (afsluitend)

Dossiernummer 4068133

Schadeadres : Stappegoorweg 1A  
5022 DA Tilburg

Soort schade : water

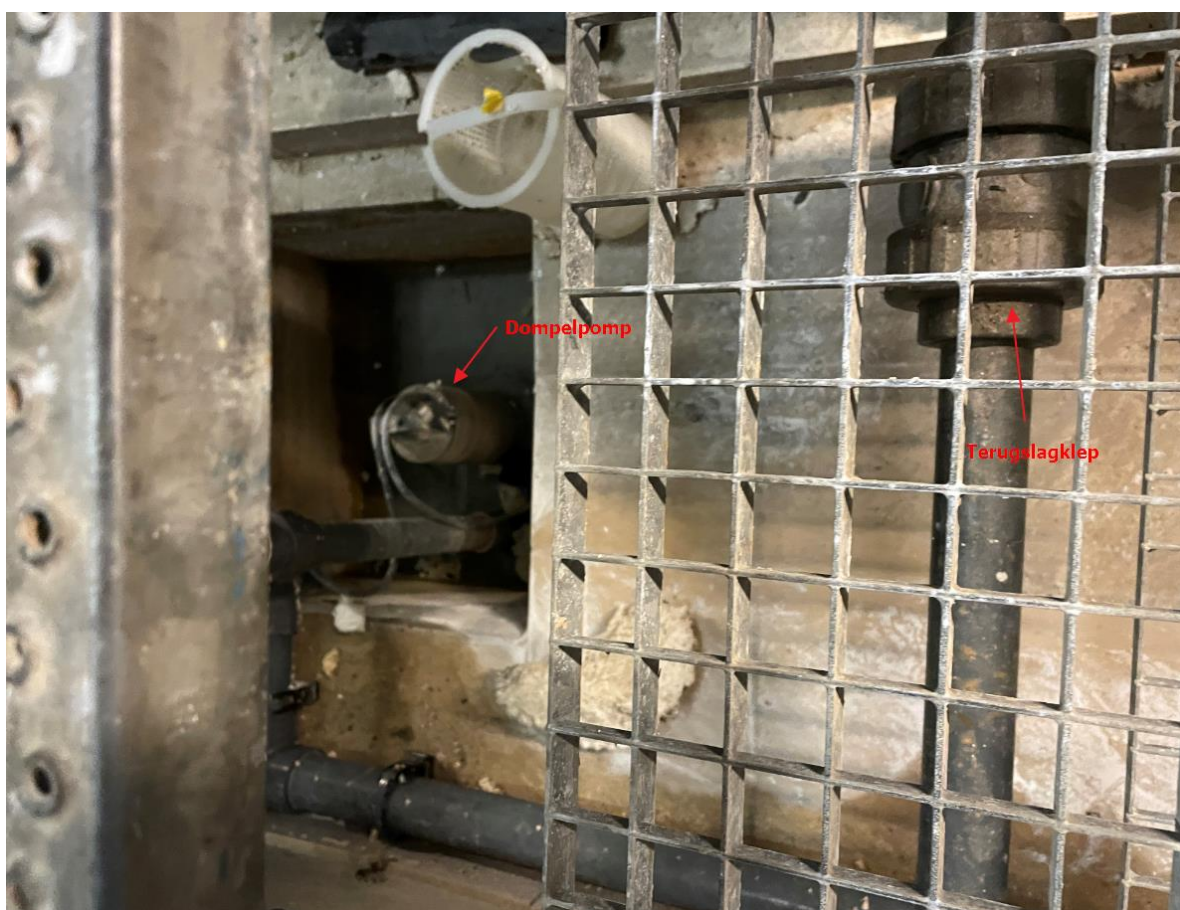
Bij onderzoek naar de herkomst van het water zijn geen breuken in leidingwerk en/of gescheurde pakkingen van pompen of appendages aangetroffen. Na het testen van verschillende scenario's kan de oorzaak alleen gelegen zijn in het defect zijn van een terugslagklep in de riolering.

Hoewel de riolering in de technische ruimte een gesloten systeem betreft, is wel een pomp hierop gesloten. Door overbelasting is zwembadwater uit de riolering teruggestroomd. Het water werd niet tegen gehouden door de terugslagklep, waardoor water via de pomp kon uitstromen in de technische ruimte. Wij benadrukken dat dit het enige overgebleven scenario was, nadat overige oorzaken door testen konden worden uitgesloten. De bewuste terugslagklep was bovendien horizontaal gemonteerd. Voor een optimale functionering dient deze verticaal gemonteerd te worden.

Als gevolg van het in de technische ruimte binnengedrongen zwembadwater zijn vrijwel alle elektrisch aangestuurde besturingen, alle componenten van de meet- en regeltechniek en een negental pompen verloren gegaan. Bovendien is een elektrische schakelkast ernstig gecorrodeerd. Resumerend kan worden gesteld dat alleen de gesloten vaten, filters en leidingwerk behouden konden blijven.
