## Gem. Leidschendam-Voorburg

Zwembad De Fluit

Inspectie datum: 23 augustus 2022

Rapportage referentie: Prj22081181

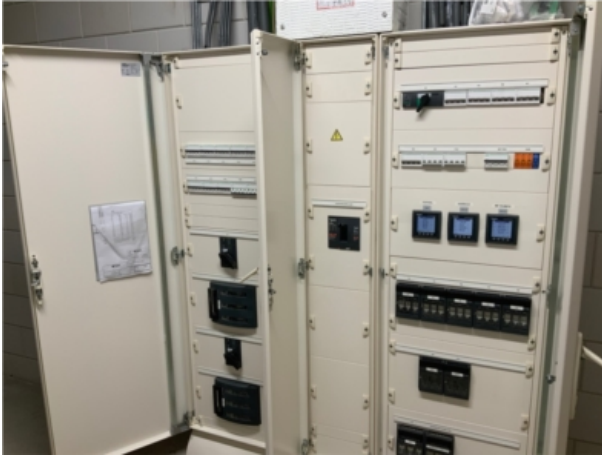
### Elektrische installatie onderhoud / keuring

Elektrische installatie is niet periodieke gekeurd. Keuring opgenomen als preventie.

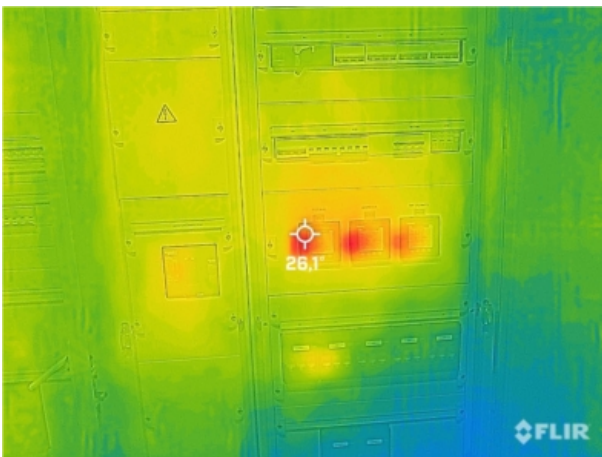
### Elektrische installatie thermografie

Geen bijzonderheden aangetroffen.

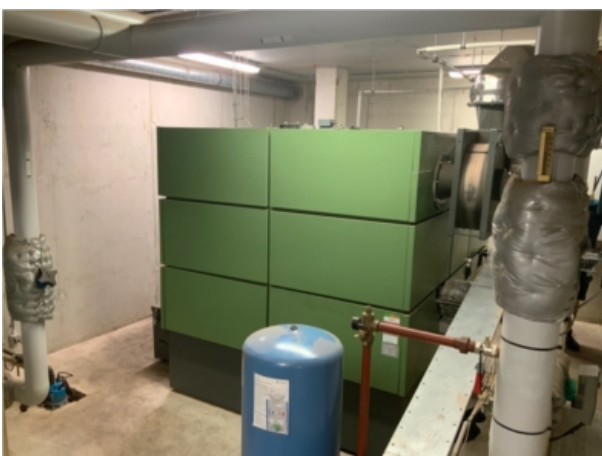
### Verwarmingsinstallatie onderhoud

De verwarmingsinstallatie wordt jaarlijks onderhouden door de installateur.

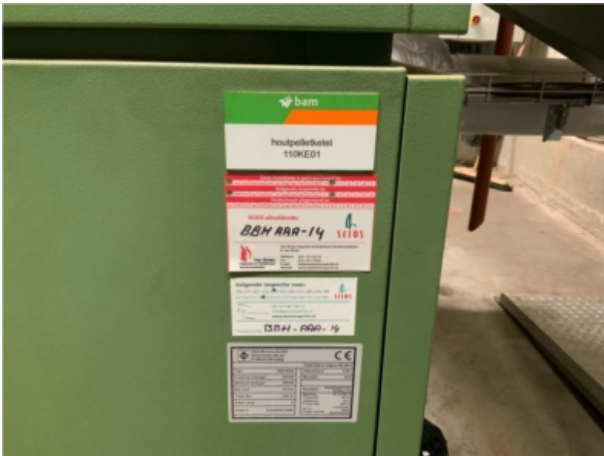
Verwarmingsinstallatie keuring

Periodieke keuringrapport aanwezig

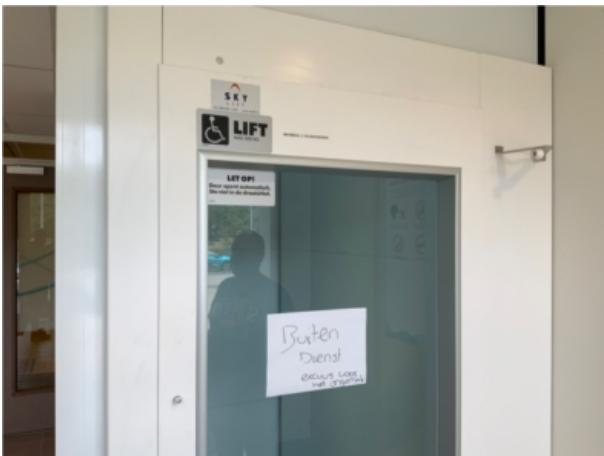
Liftinstallatie keuring / onderhoud

Periodieke keuringsticker is niet aanwezig. Actie opgenomen als preventie.

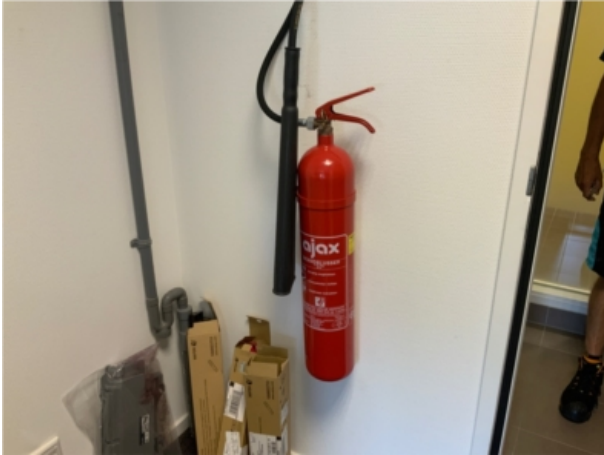
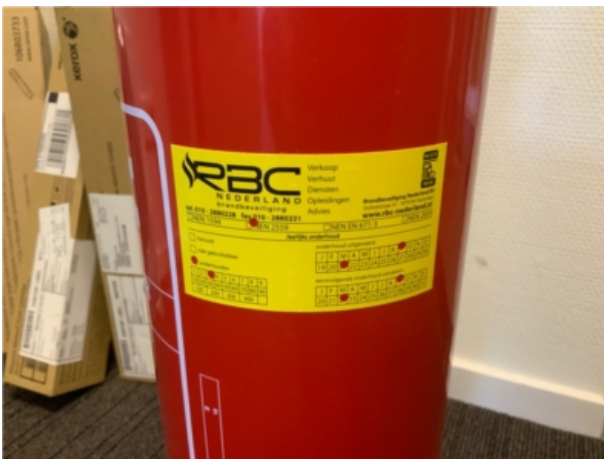
## Blusmiddelen

Brandblussers aanwezig en worden periodiek onderhouden.

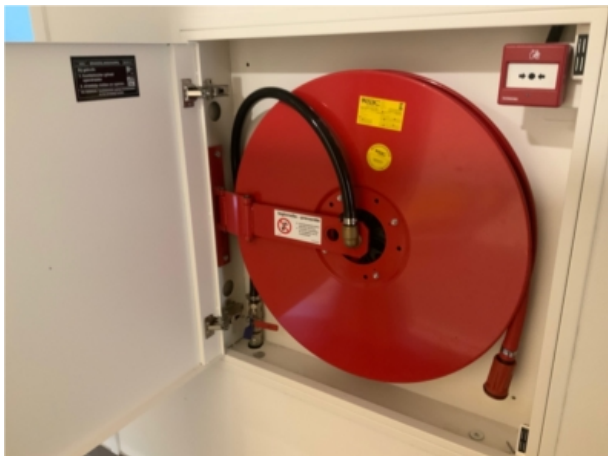
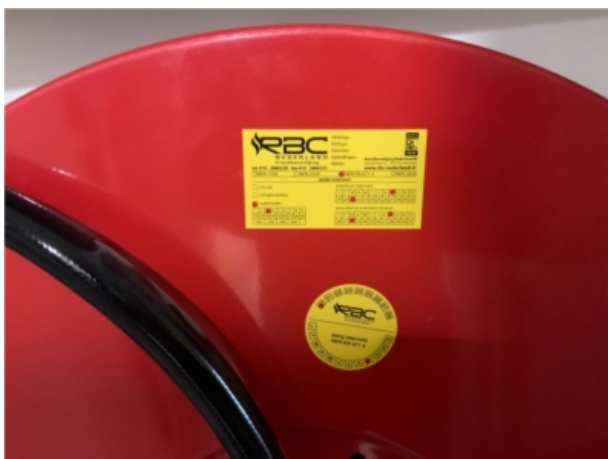
#### Brandslanghaspels

Brandslanghaspels aanwezig en worden periodiek onderhouden.

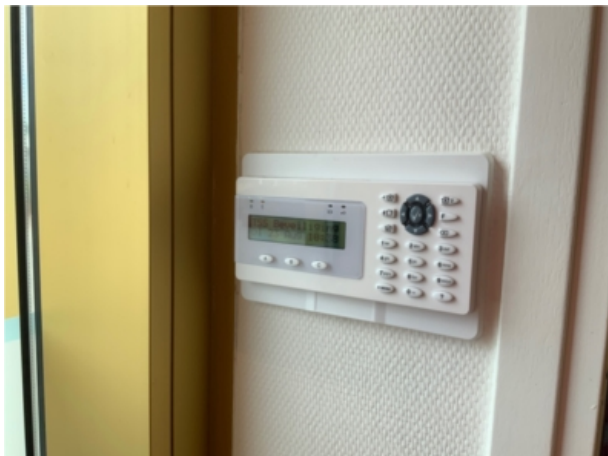
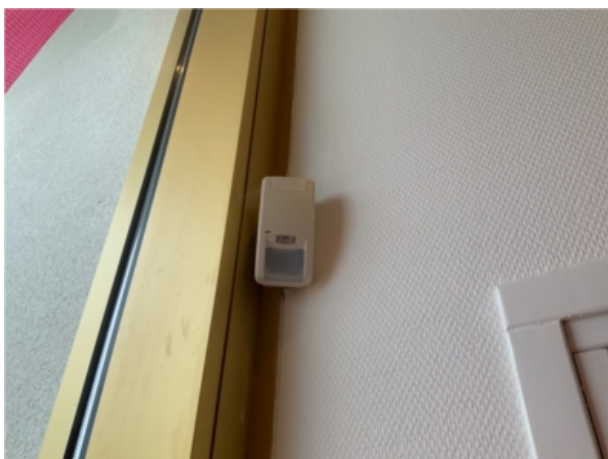
#### Inbraakbeveiligingsinstallatie

Inbraakinstallatie aanwezig, wordt jaarlijks onderhouden en heeft een doormelding aan PAC

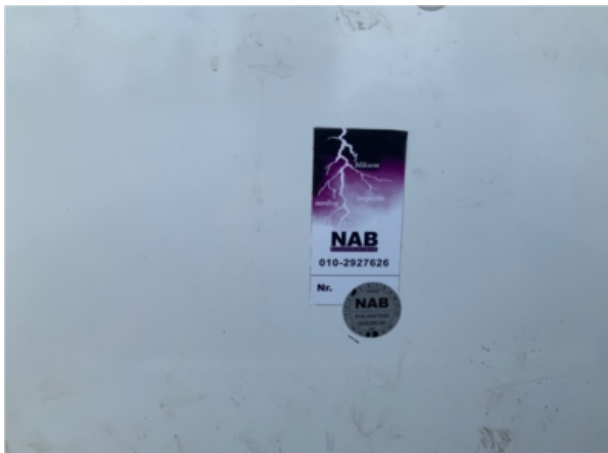
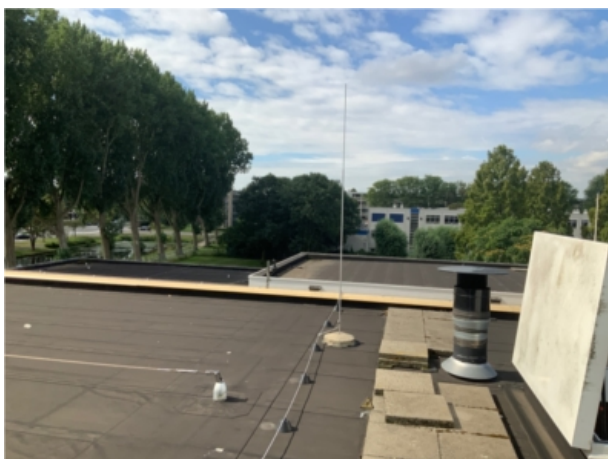
#### Bliksem- en aardingsbeveiliging

Bliksem- en aardingsbeveiliging aanwezig en wordt periodiek onderhouden.

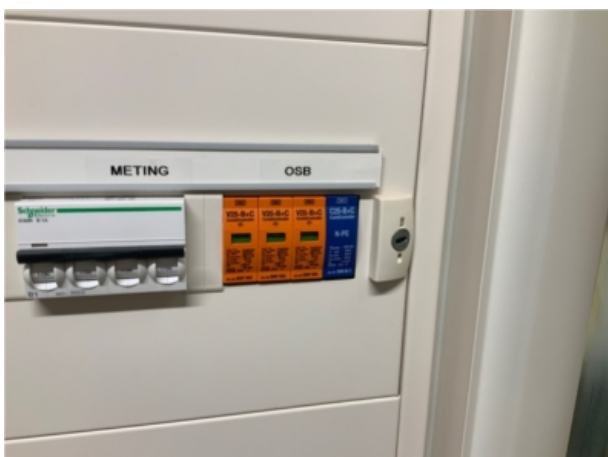
#### Overspanningsbeveiliging

Overspanningsbeveiliging is aanwezig en operationeel.

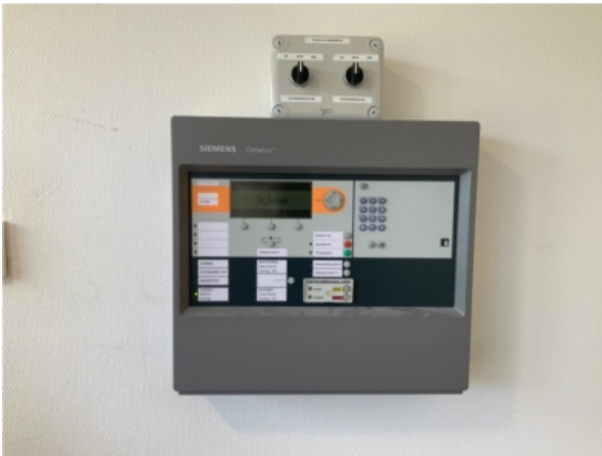
#### BMI Brandmeldinstallatie

Brandmeldinstallatie aanwezig met doormelding aan PAC en wordt jaarlijks onderhouden.
