## Gem. Leidschendam-Voorburg

Servicecentrum Leidschendam

Rapportage referentie: Prj22081186

Quicksan

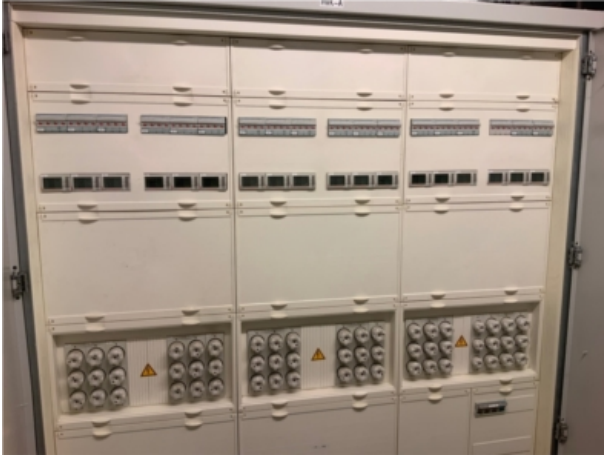
### Elektrische installatie onderhoud / keuring

Elektrische installatie is niet periodieke gekeurd. Keuring opgenomen als preventie.

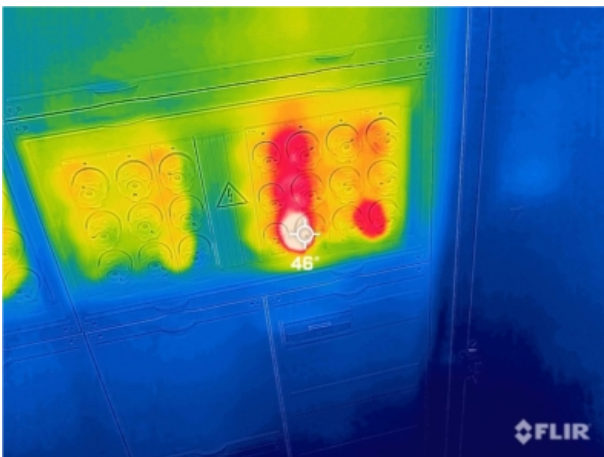
### Elektrische installatie thermografie

Geen bijzonderheden aangetroffen.

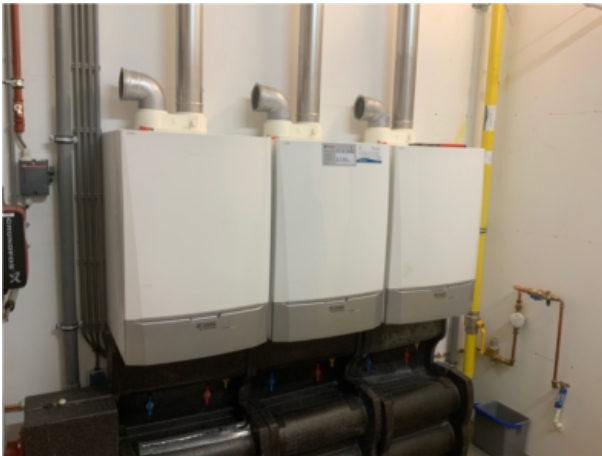
### Verwarmingsinstallatie onderhoud

De verwarmingsinstallatie wordt jaarlijks onderhouden door de installateur.

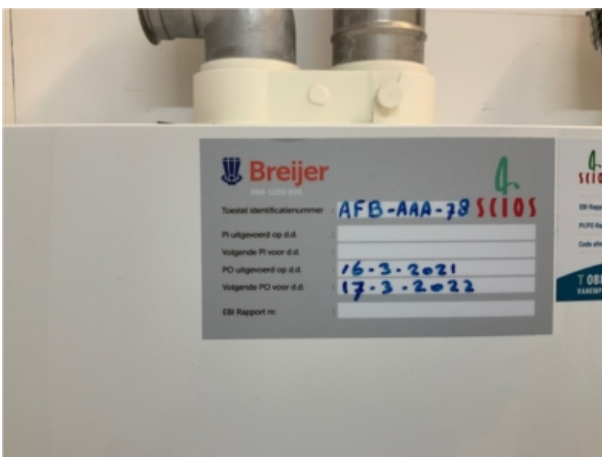
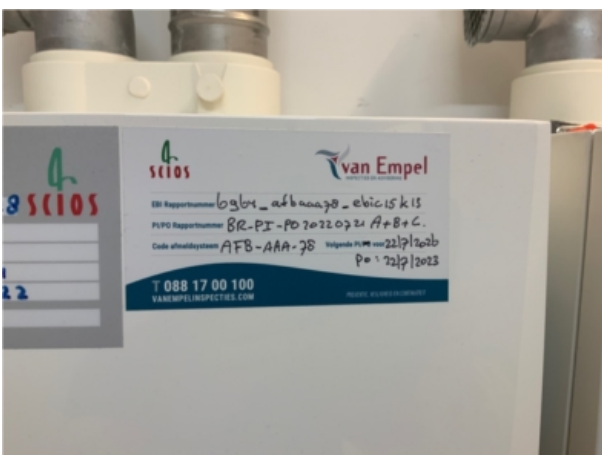
### Verwarmingsinstallatie keuring

Periodieke keuringrapport aanwezig

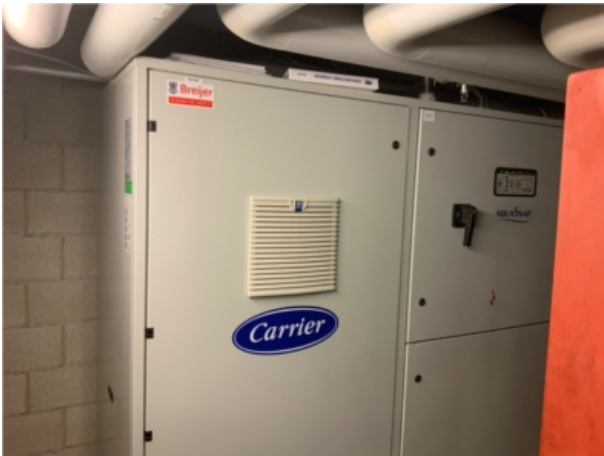
## Koelinstallatie onderhoud

De koelinstallatie wordt jaarlijks onderhouden door de installateur.

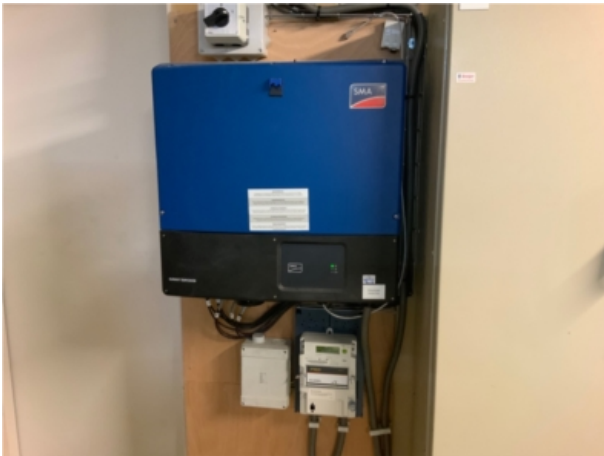
#### Zonnepanelen Scope 12 keuring

Zonnepanelen zijn niet Scope 12 gekeurd. Keuring opgenomen als preventie.

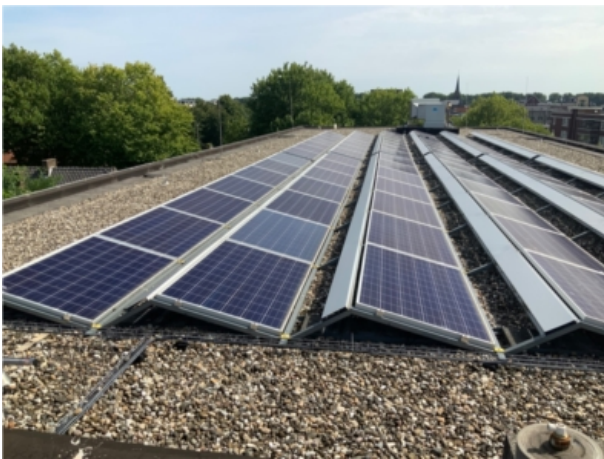
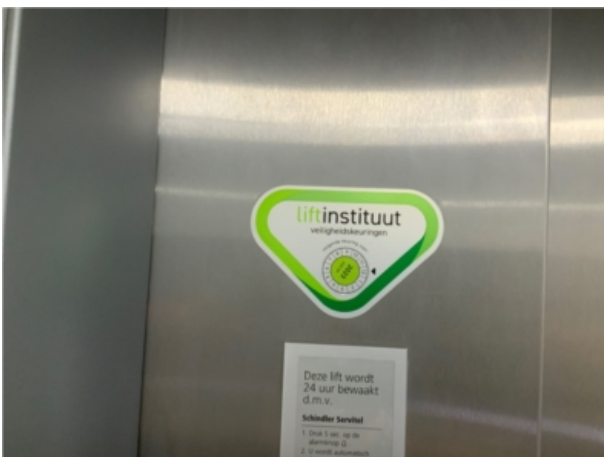
#### Liftinstallatie keuring / onderhoud

Geldige keuringsticker is aanwezig.

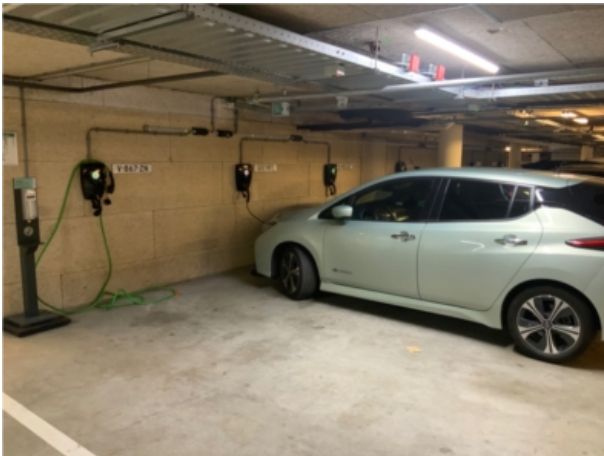
#### Laadpalen elektrische auto's

Het gebouw heeft de beschikking over in pandige laadvoorzieningen voor elektrische auto's.

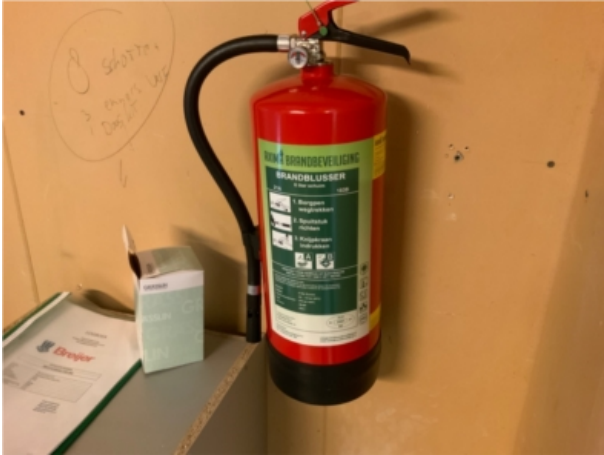
### Blusmiddelen

Brandblussers aanwezig en worden periodiek onderhouden.

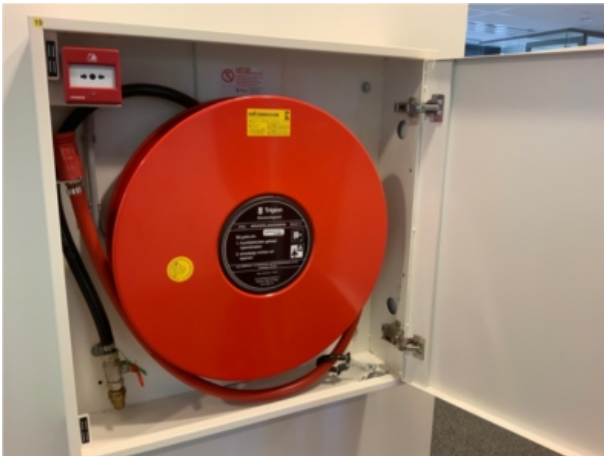
### Brandslanghaspels

Brandslanghaspels aanwezig en worden periodiek onderhouden.

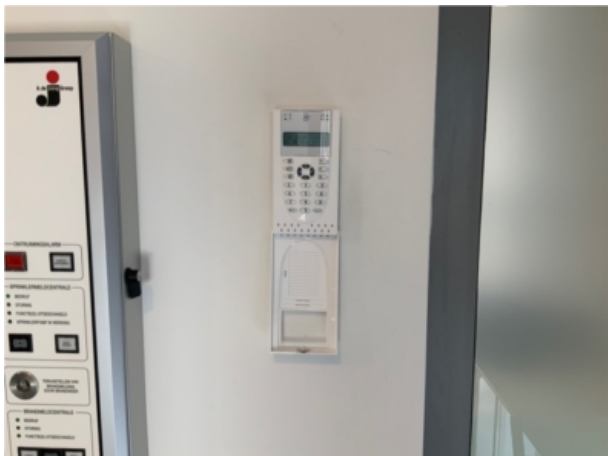
#### Inbraakbeveiligingsinstallatie

Inbraakinstallatie aanwezig, wordt jaarlijks onderhouden en heeft een doormelding aan PAC

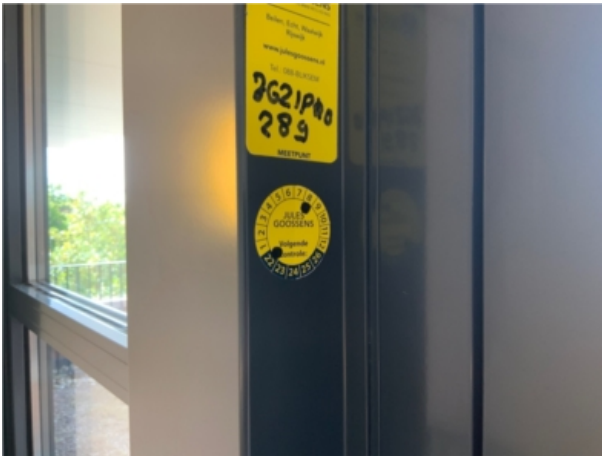
## Bliksem- en aardingsbeveiliging

Bliksem- en aardingsbeveiliging aanwezig en wordt periodiek onderhouden.

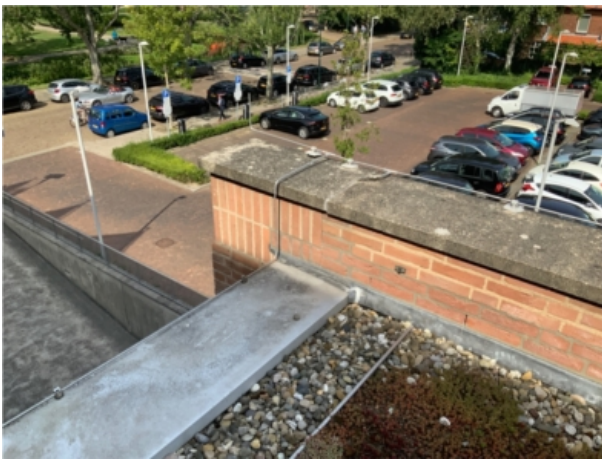
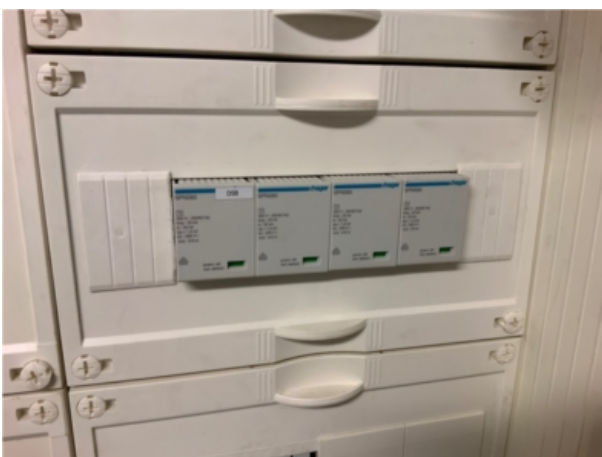
## Overspanningsbeveiliging

Overspanningsbeveiliging is aanwezig en operationeel.

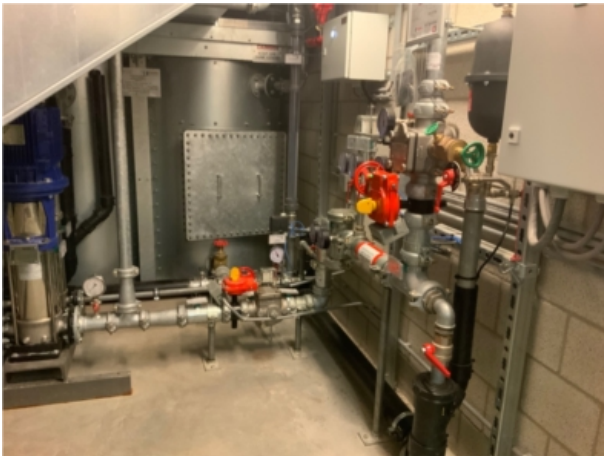
### Sprinkler installatie

Sprinkler installatie aanwezig en wordt jaarlijks onderhouden.

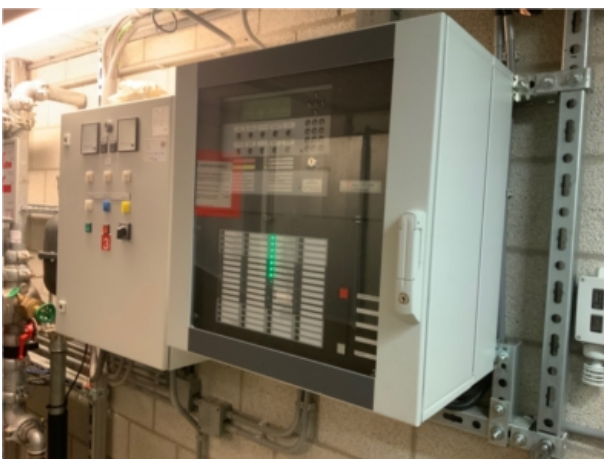
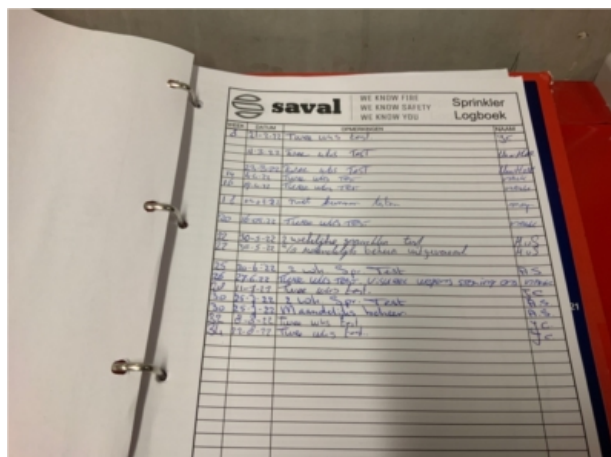
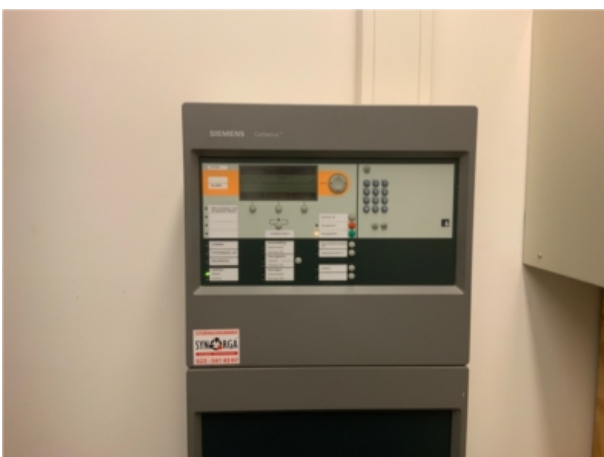
### BMI Brandmeldinstallatie

Brandmeldinstallatie aanwezig met doormelding aan PAC en wordt jaarlijks onderhouden.

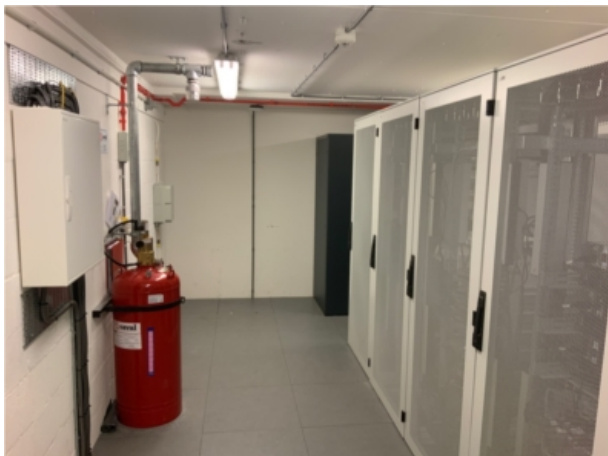
#### Blusgasinstallatie

Blusgasinstallatie aanwezig en wordt periodiek onderhouden.
