## Gem. Leidschendam-Voorburg

Kulturhus

#### Inspectie

Rapportage referentie: Prj24111445

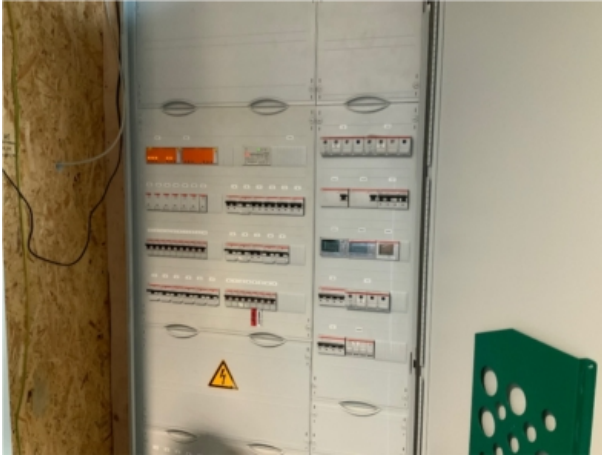
### Elektrische installatie onderhoud / keuring

Elektrische installatie is niet periodieke gekeurd. Keuring opgenomen als preventie.

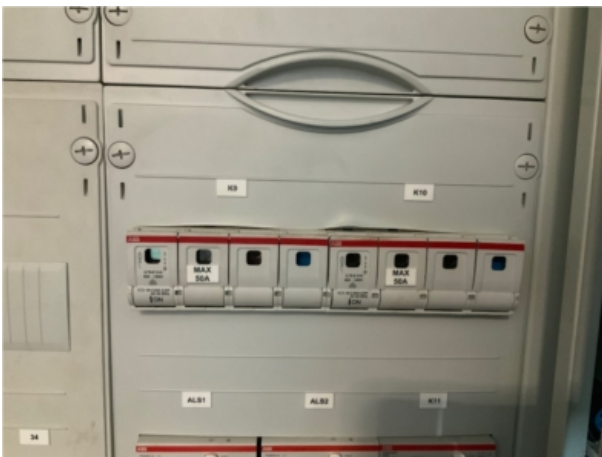
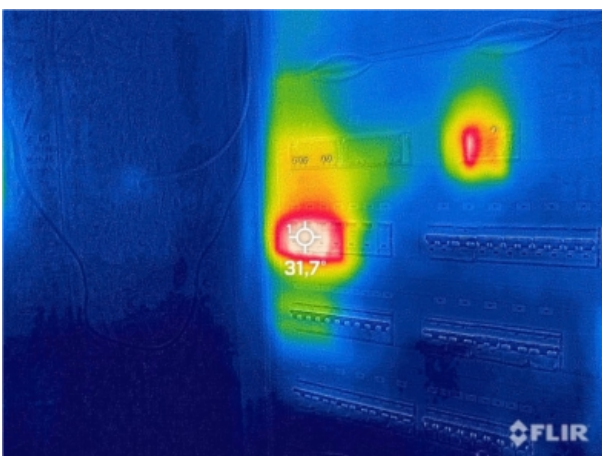
### Elektrische installatie thermografie

Geen bijzonderheden aangetroffen.

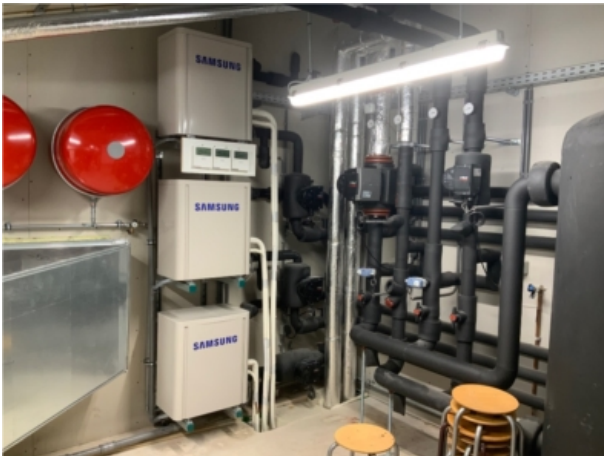
#### Koel/warmtepomp installatie onderhoud

De koel/warmtepomp installatie word jaarlijks onderhouden door de installateur.

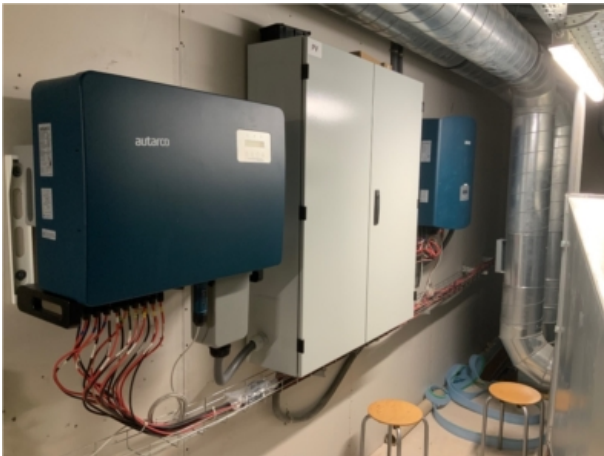
#### Zonnepanelen Scope 12 keuring

Zonnepanelen zijn niet Scope 12 gekeurd. Keuring opgenomen als preventie.

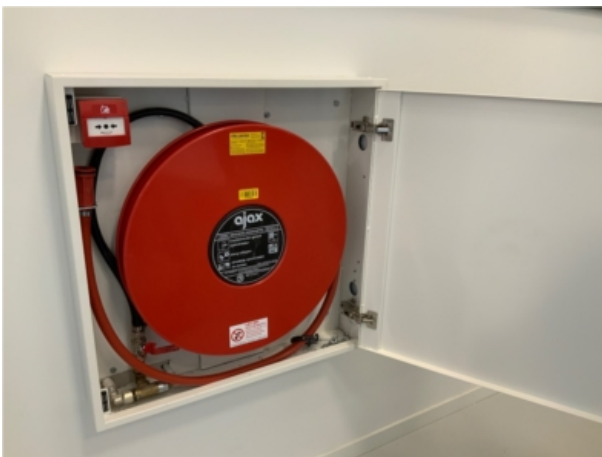
### Brandslanghaspels

Brandslanghaspels aanwezig. Termijn van het periodiek onderhoud is verlopen.

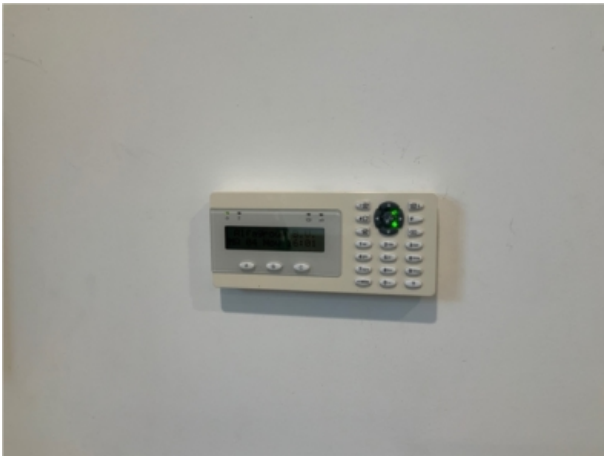
#### Inbraakbeveiligingsinstallatie

Inbraakinstallatie aanwezig, wordt jaarlijks onderhouden en heeft een doormelding aan PAC

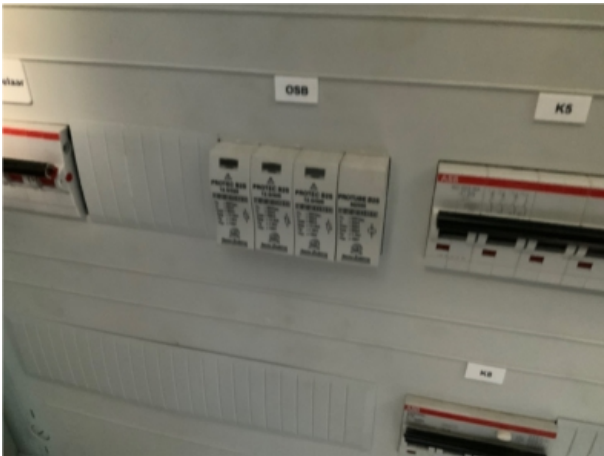
#### Overspanningsbeveiliging

Overspanningsbeveiliging is aanwezig en operationeel.

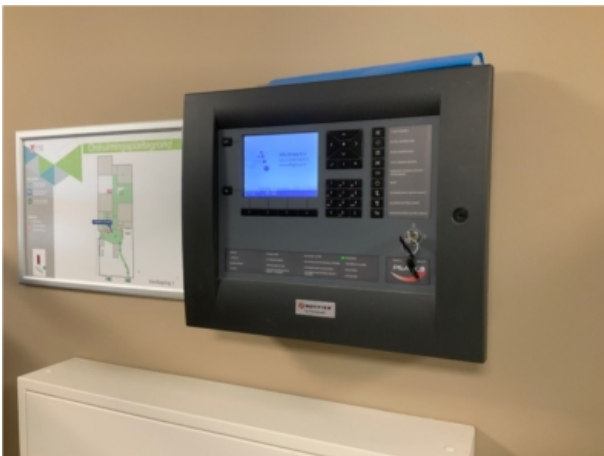
#### BMI Brandmeldinstallatie

Brandmeldinstallatie aanwezig met doormelding aan PAC/RAC en wordt jaarlijks onderhouden.
