## Gem. Leidschendam-Voorburg

MFC De Waterlelie

Inspectie datum: 23 augustus 2022

Rapportage referentie: Prj22081180

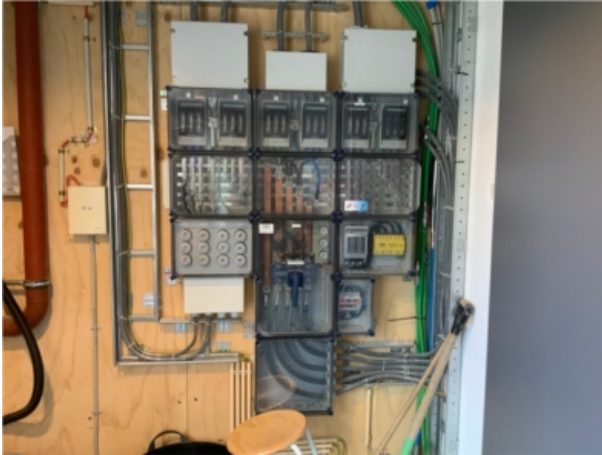
### Elektrische installatie onderhoud / keuring

Elektrische installatie is niet periodieke gekeurd. Keuring opgenomen als preventie.

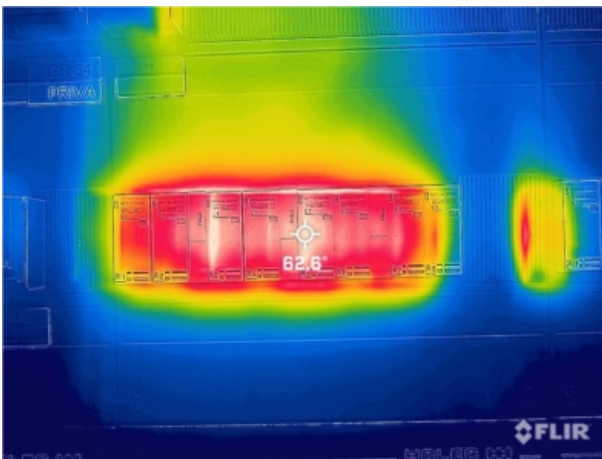
### Elektrische installatie thermografie

Hotspot(s) aangetroffen elektrische installatie. Actie opgenomen als preventie.

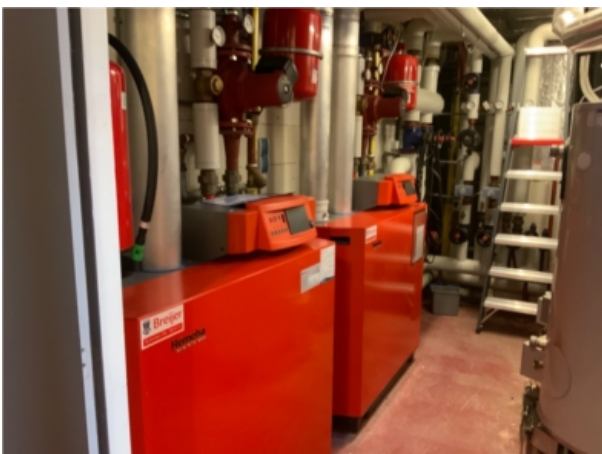
### Verwarmingsinstallatie onderhoud

De verwarmingsinstallatie wordt jaarlijks onderhouden door de installateur.

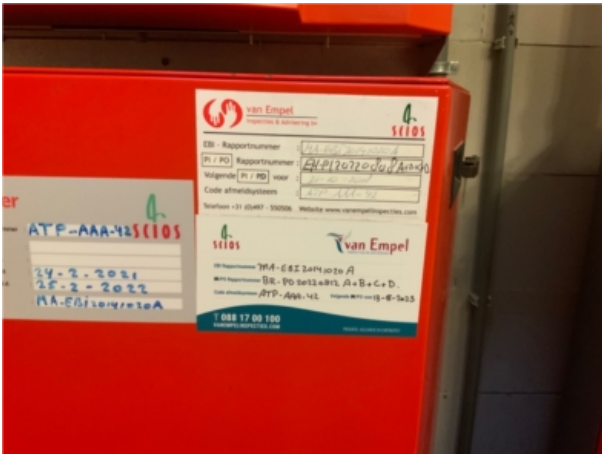
### Verwarmingsinstallatie keuring

Periodieke keuringrapport aanwezig

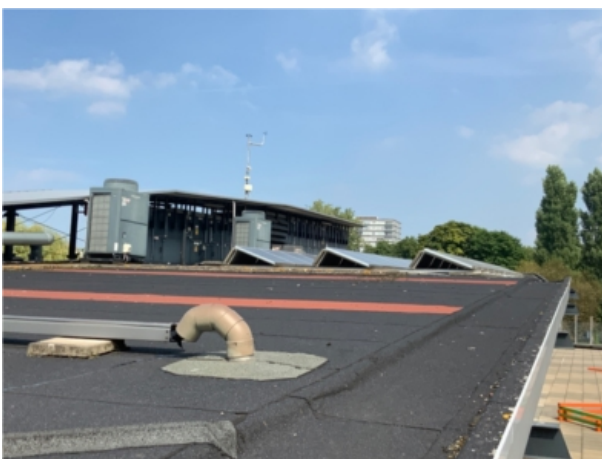
### Zonnepanelen Scope 12 keuring

Zonnepanelen zijn niet Scope 12 gekeurd. Keuring opgenomen als preventie.

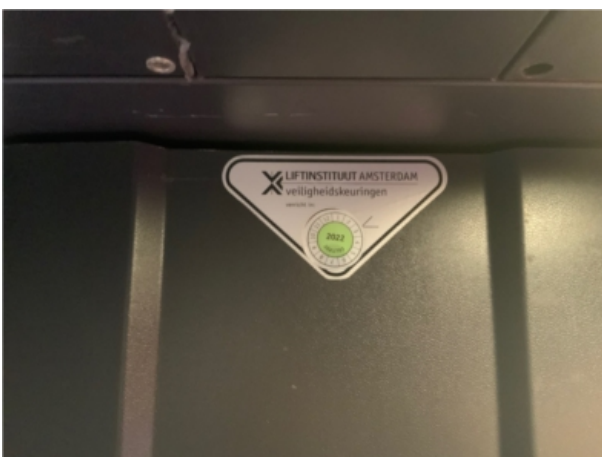
### Liftinstallatie keuring / onderhoud

Geldigheidstermijn van het periodieke keuring is verlopen. Actie opgenomen als preventie.

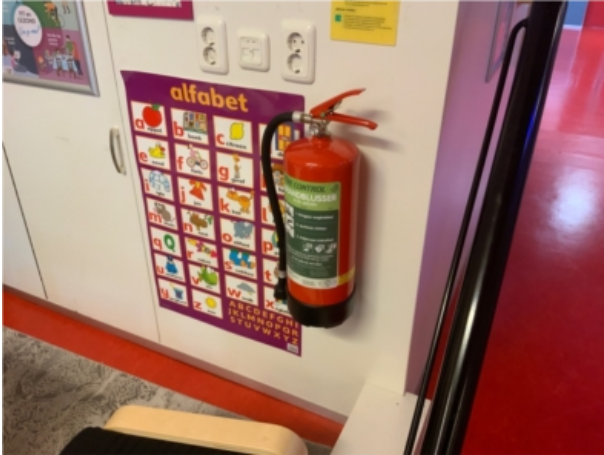
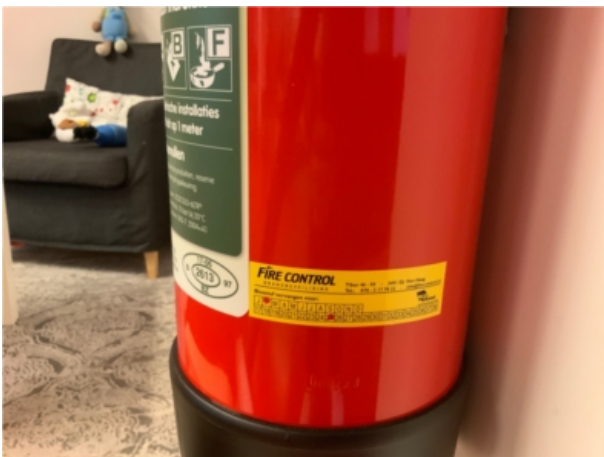
### Blusmiddelen

Brandblussers aanwezig en worden periodiek onderhouden.

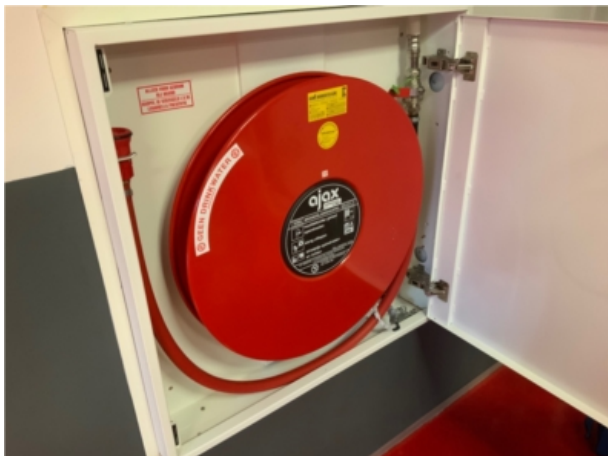
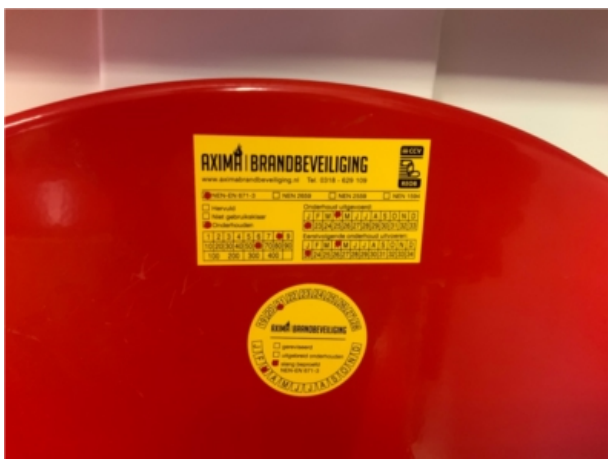
### Brandslanghaspels

Brandslanghaspels aanwezig en worden periodiek onderhouden.

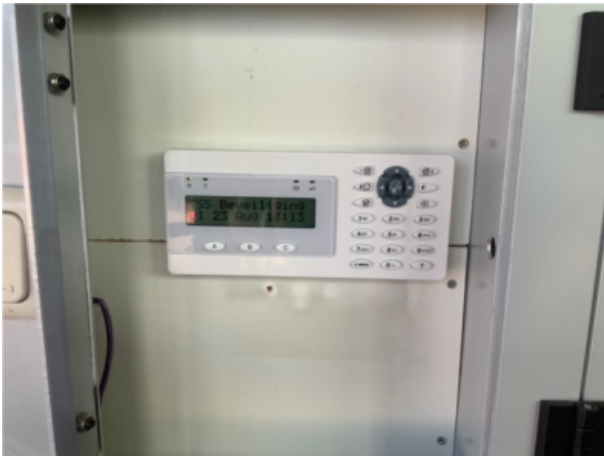
#### Inbraakbeveiligingsinstallatie

Inbraakinstallatie aanwezig, wordt jaarlijks onderhouden en heeft een doormelding aan PAC

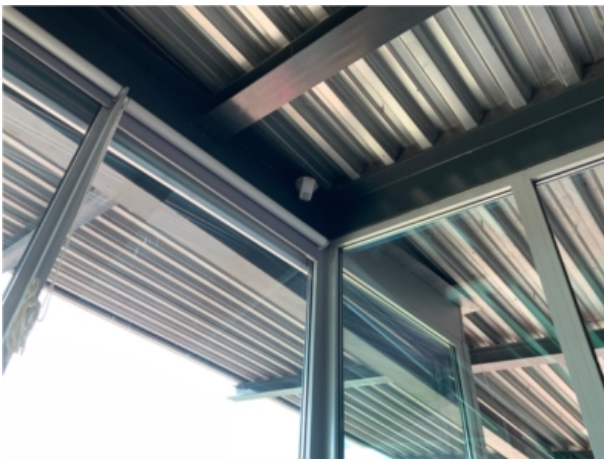
#### Bliksem- en aardingsbeveiliging

Geen bliksem- en aardingsbeveiliging aanwezig. Advies opgenomen als preventie.

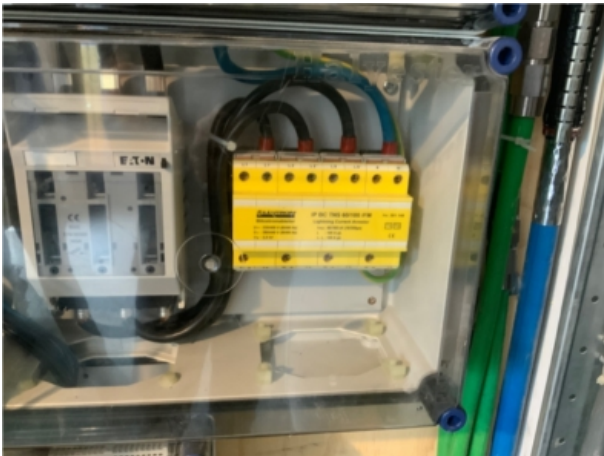
#### Overspanningsbeveiliging

Overspanningsbeveiliging is aanwezig en operationeel.

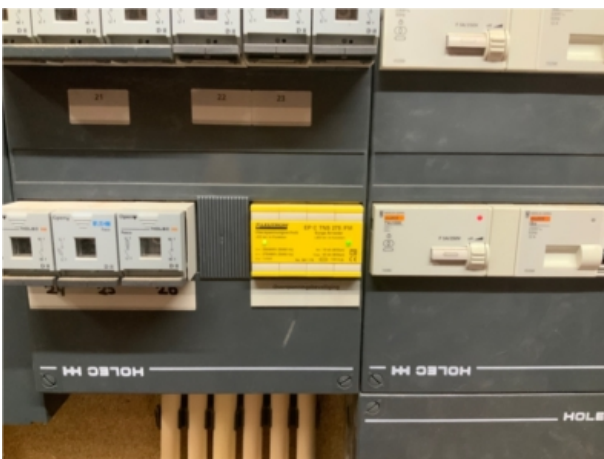
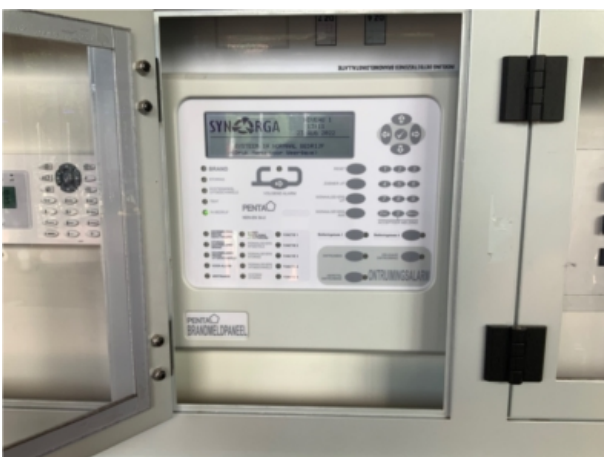
#### BMI Brandmeldinstallatie

Brandmeldinstallatie aanwezig met doormelding aan PAC en wordt jaarlijks onderhouden.

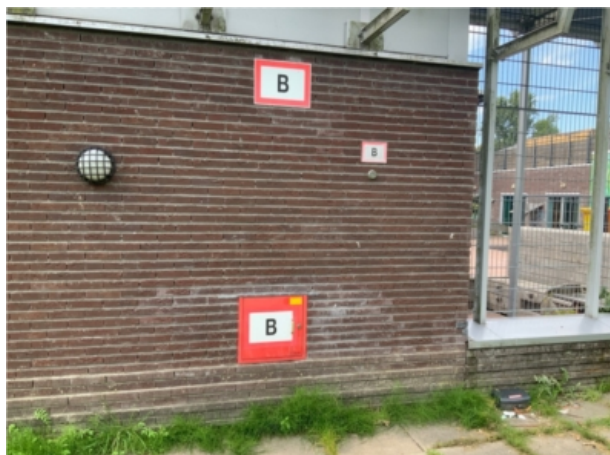
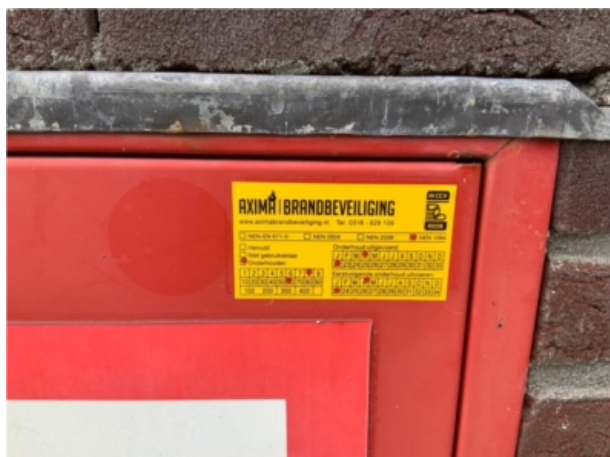
#### Droge blusleiding

Droge blusleiding aanwezig en worden periodiek onderhouden.
