## Gem. Leidschendam-Voorburg

Sportcomplex De Fluit

#### Inspectie

Rapportage referentie: Prj24111446

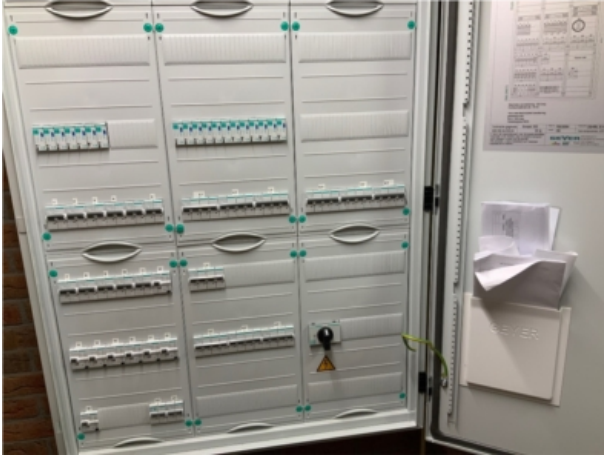
### Elektrische installatie onderhoud / keuring

Elektrische installatie is niet periodieke gekeurd. Keuring opgenomen als preventie.

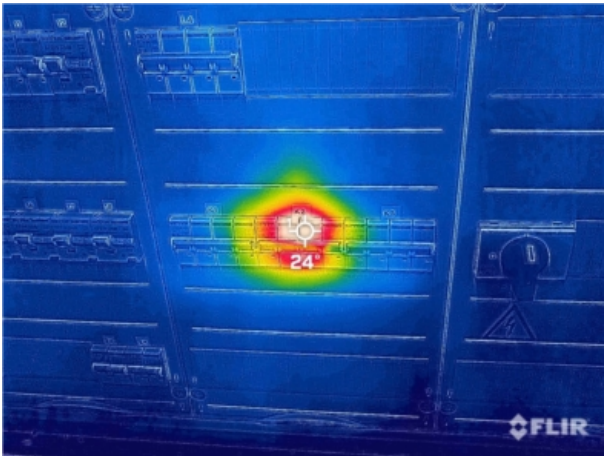
### Elektrische installatie thermografie

Geen bijzonderheden aangetroffen.

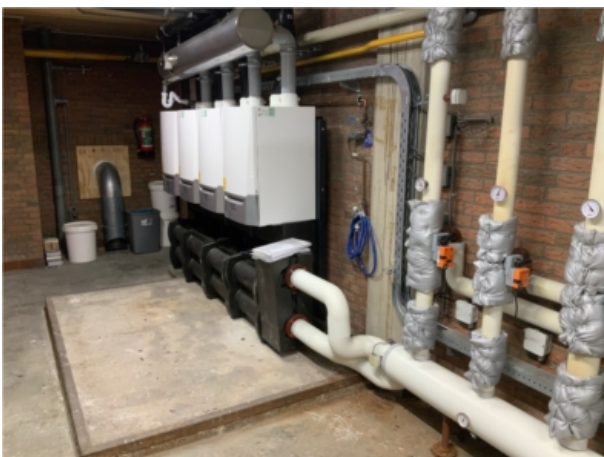
### Verwarmingsinstallatie onderhoud

De verwarmingsinstallatie wordt jaarlijks onderhouden door de installateur.

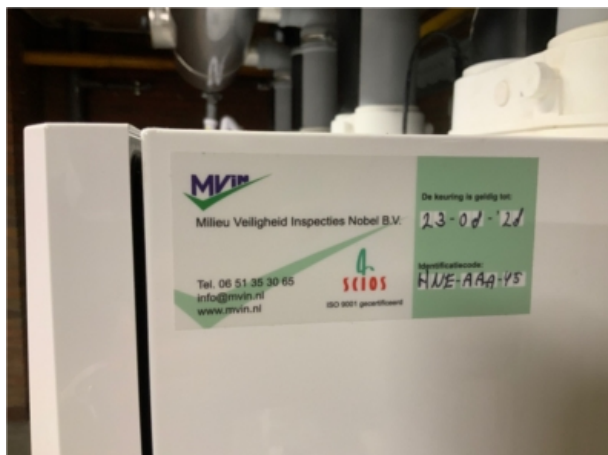
Verwarmingsinstallatie keuring

Periodieke keuringrapport aanwezig

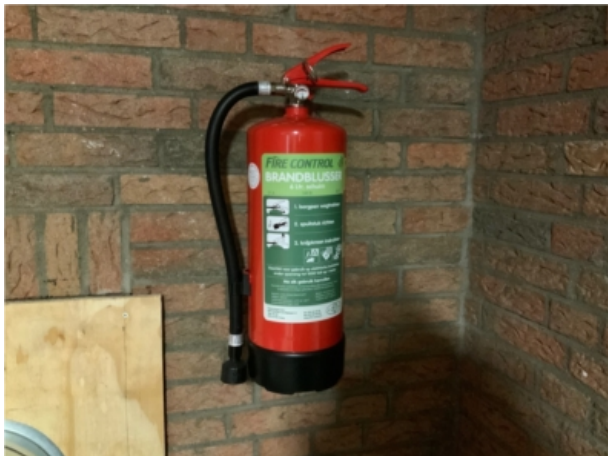
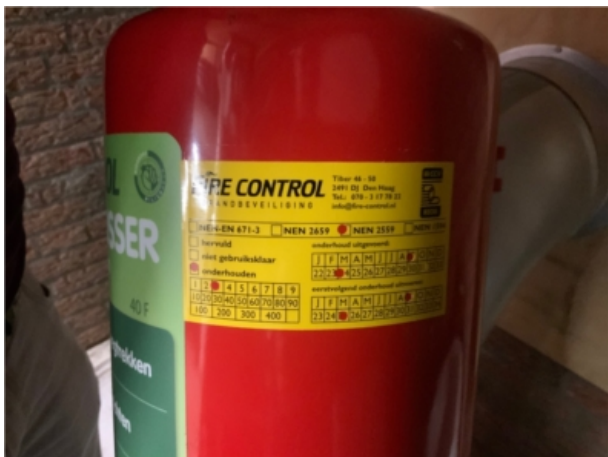
### Blusmiddelen

Brandblussers aanwezig en worden periodiek onderhouden.

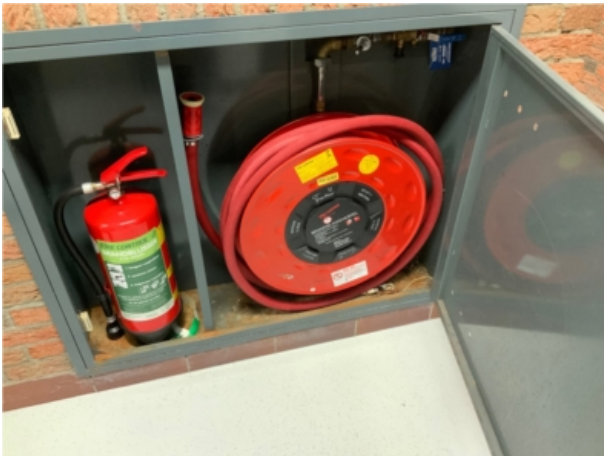
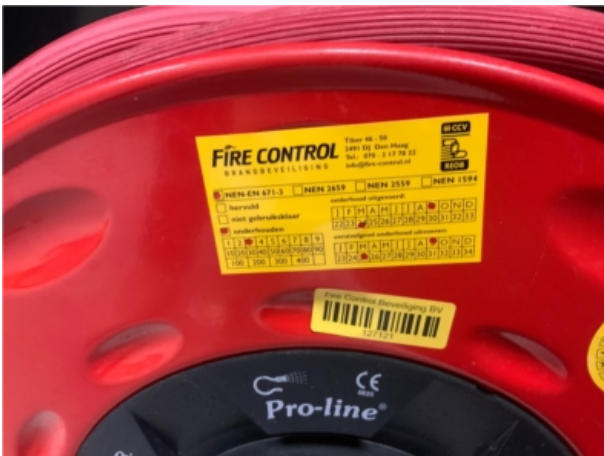
### Brandslanghaspels

Brandslanghaspels aanwezig en worden periodiek onderhouden.

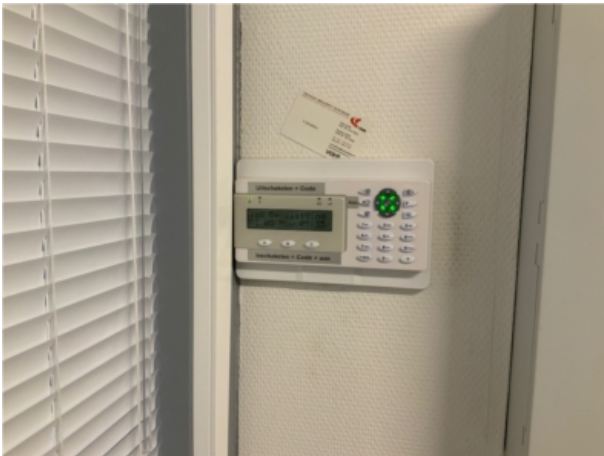
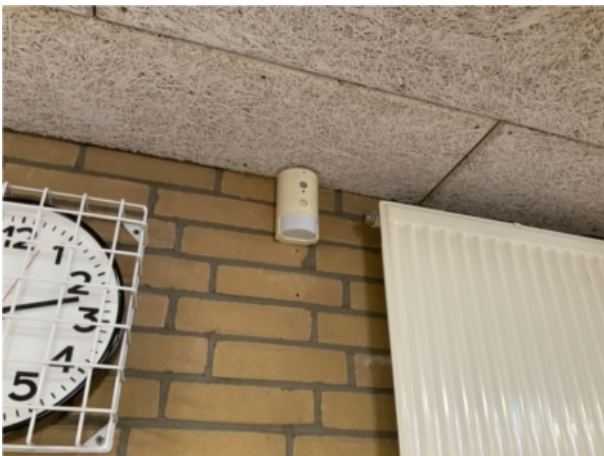
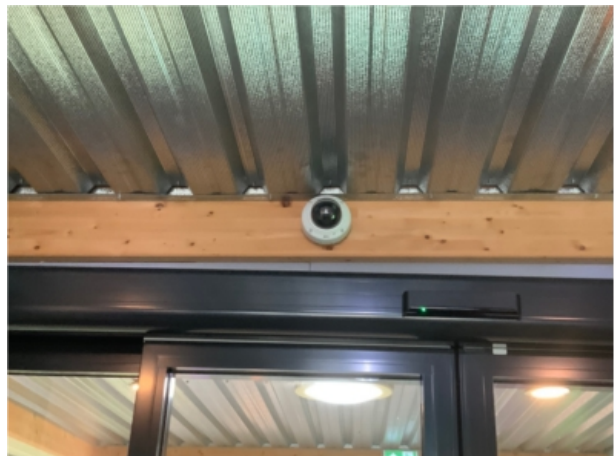
#### Inbraakbeveiligingsinstallatie

Inbraakinstallatie aanwezig, wordt jaarlijks onderhouden en heeft een doormelding aan PAC

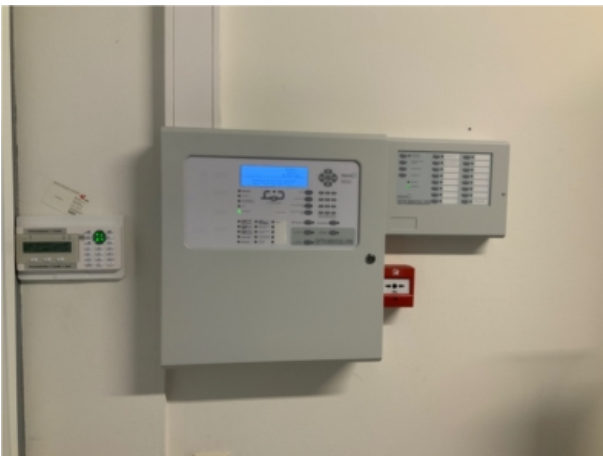
#### BMI Brandmeldinstallatie

Brandmeldinstallatie aanwezig met doormelding aan PAC/RAC en wordt jaarlijks onderhouden.
