## Gem. Leidschendam-Voorburg

Groen van Prinstererschool

#### Inspectie

Rapportage referentie: Prj24111447

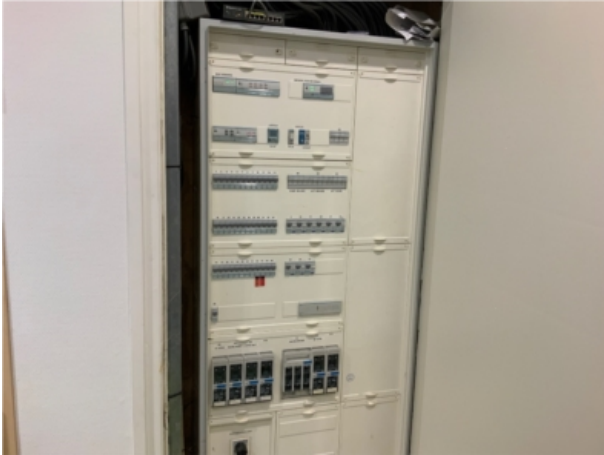
Elektrische installatie onderhoud / keuring

Geldigheidstermijn van het periodieke keuring is verlopen.  
Actie opgenomen als preventie.

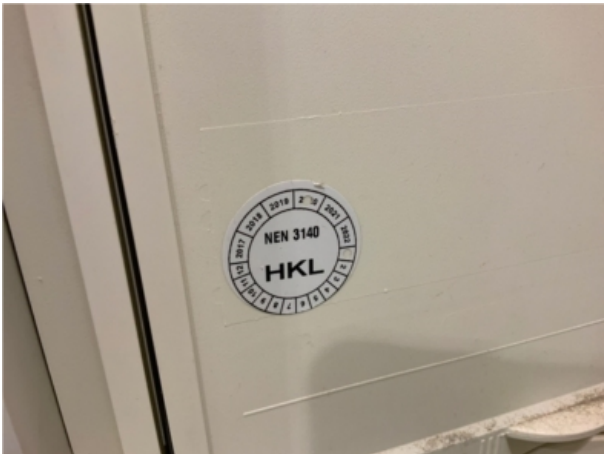
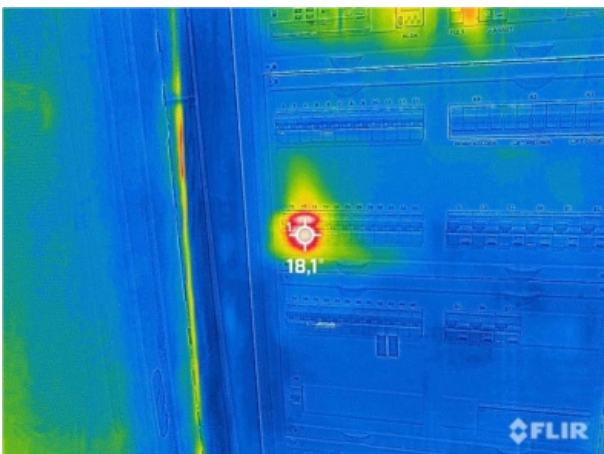
Elektrische installatie thermografie

Geen bijzonderheden aangetroffen.

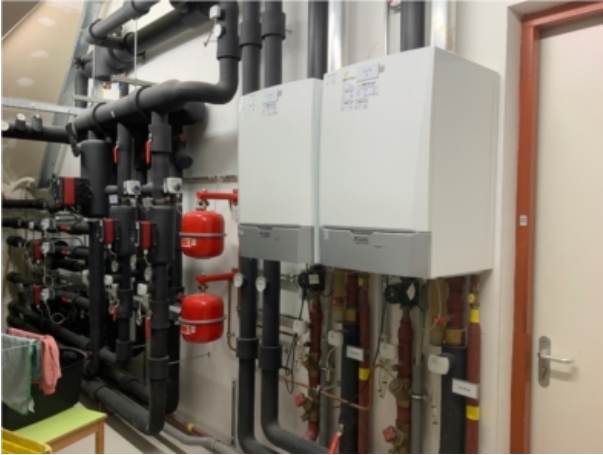
### Verwarmingsinstallatie onderhoud

De verwarmingsinstallatie wordt jaarlijks onderhouden door de installateur.

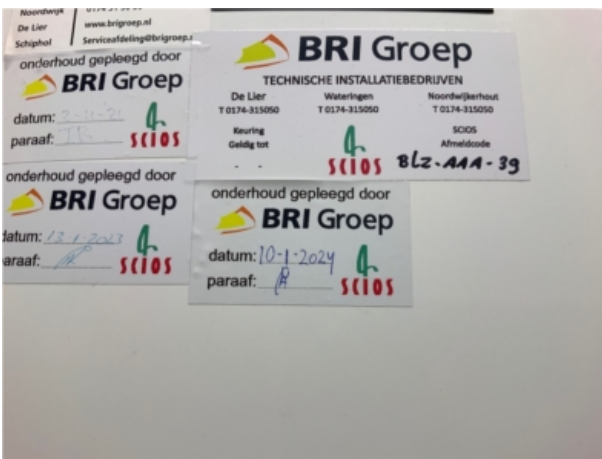
### Verwarmingsinstallatie keuring

Periodieke keuringrapport aanwezig

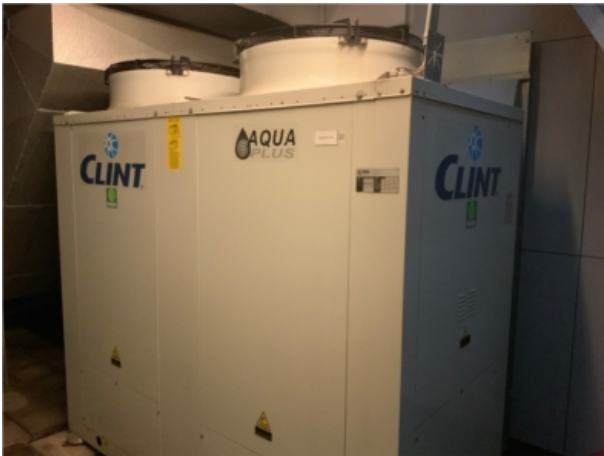
#### Koel/warmtepomp installatie onderhoud

De koel/warmtepomp installatie word jaarlijks onderhouden door de installateur.

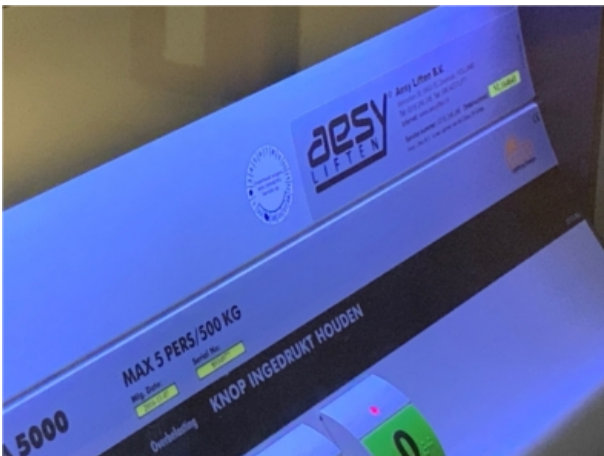
#### Liftinstallatie keuring / onderhoud

Geldige keuringsticker is aanwezig.

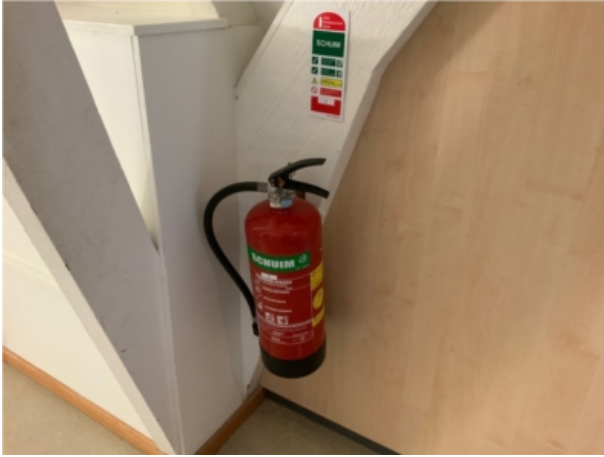
### Blusmiddelen

Brandblussers aanwezig en worden periodiek onderhouden.

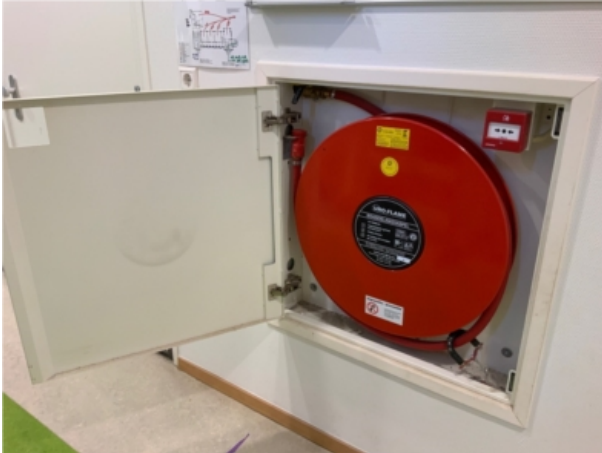
## Brandslanghaspels

Brandslanghaspels aanwezig en worden periodiek onderhouden.

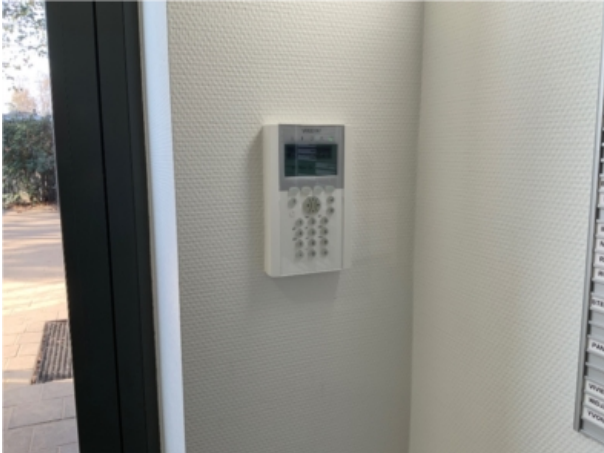
#### Inbraakbeveiligingsinstallatie

Inbraakinstallatie aanwezig, wordt jaarlijks onderhouden en heeft een doormelding aan PAC

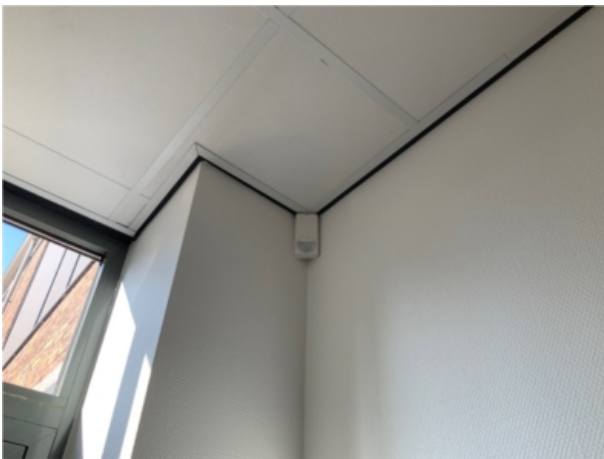
#### Bliksem- en aardingsbeveiliging

Geen bliksem- en aardingsbeveiliging aanwezig. Advies opgenomen als preventie.

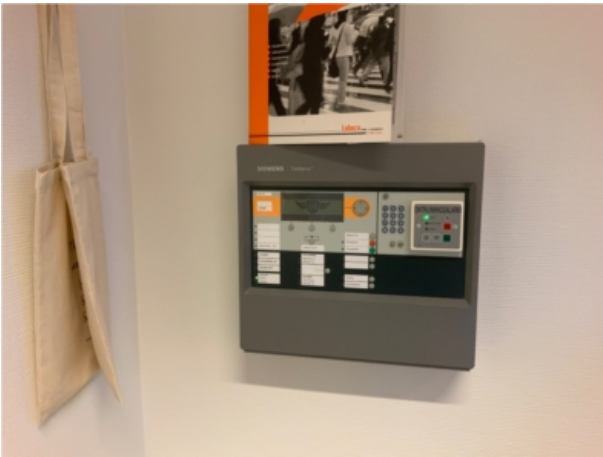
#### BMI Brandmeldinstallatie

Brandmeldinstallatie aanwezig met doormelding aan PAC/RAC en wordt jaarlijks onderhouden.
