## Gem. Leidschendam-Voorburg

Samenwerkingschool Emmaüs

Inspectie datum: 05 november 2024

Rapportage referentie: Prj24111448

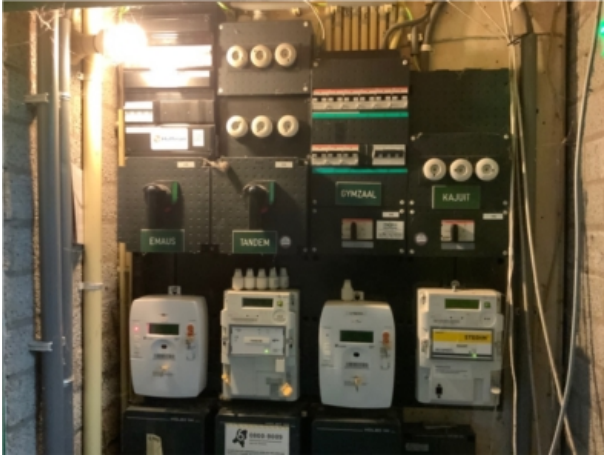
### Elektrische installatie onderhoud / keuring

Periodieke keuringrapport aanwezig. Installatie vertoont visueel geen gebreken.

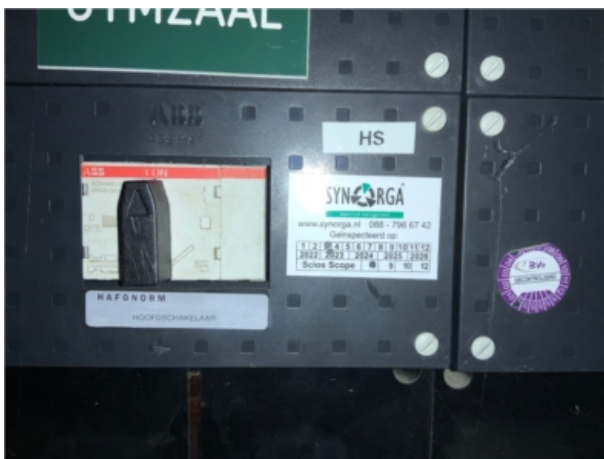
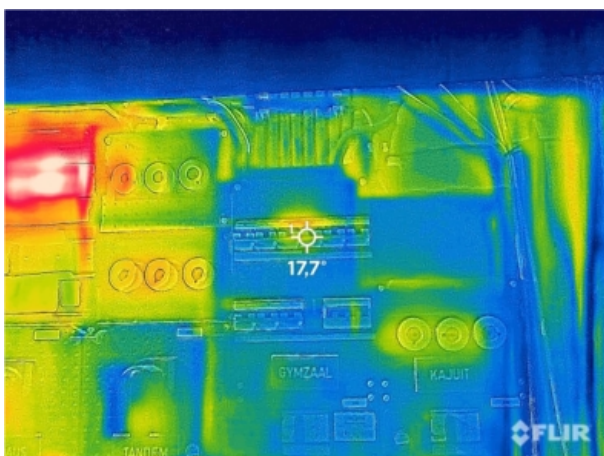
### Elektrische installatie thermografie

Geen bijzonderheden aangetroffen.

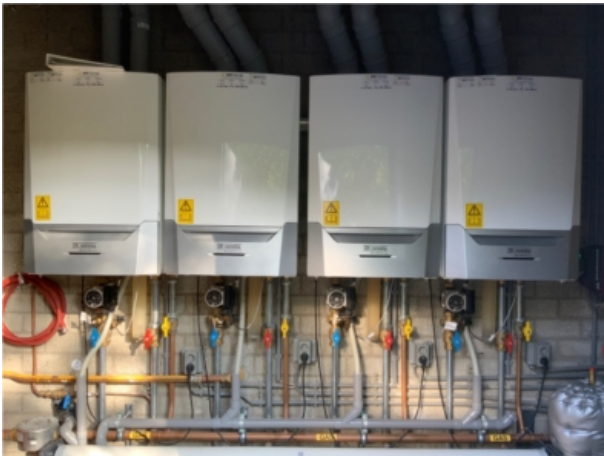
### Verwarmingsinstallatie onderhoud

De verwarmingsinstallatie wordt jaarlijks onderhouden door de installateur.

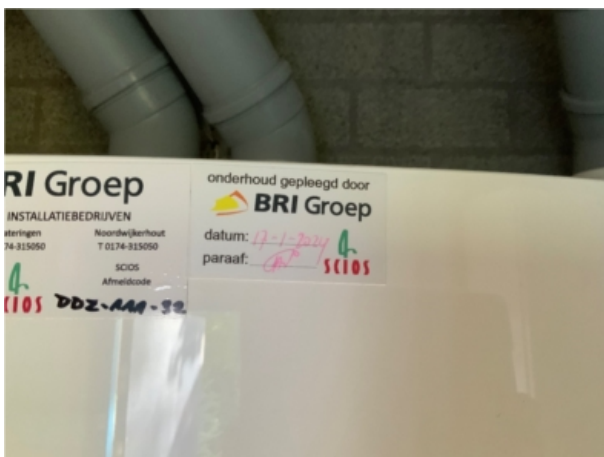
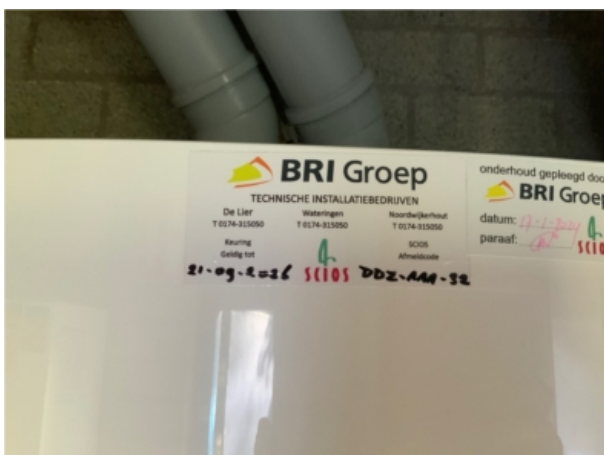
### Verwarmingsinstallatie keuring

Periodieke keuringrapport aanwezig

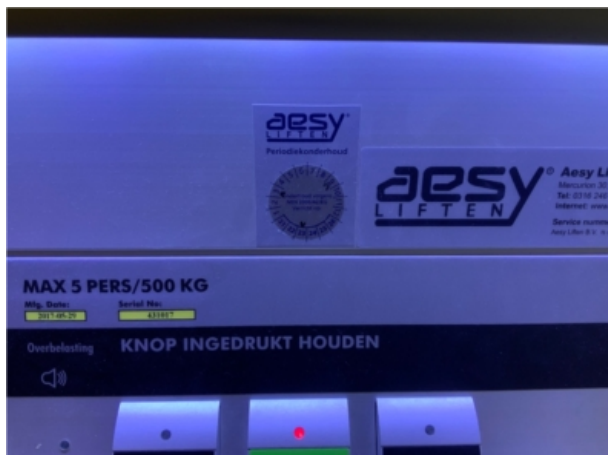
Liftinstallatie keuring / onderhoud

Geldige keuringsticker is aanwezig.

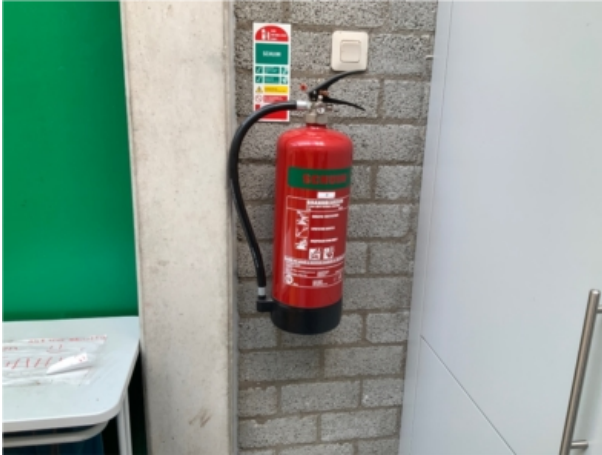
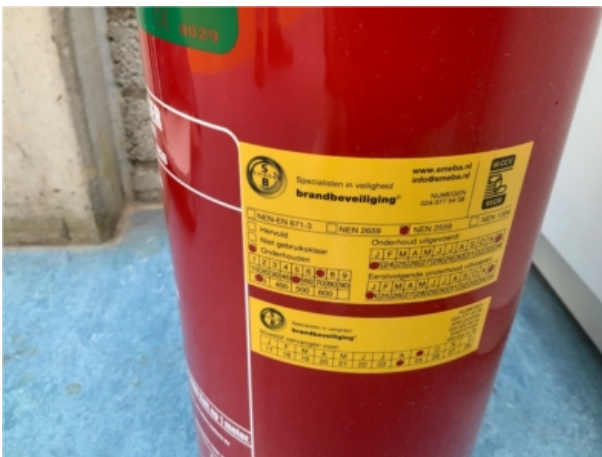
### Blusmiddelen

Brandblussers aanwezig en worden periodiek onderhouden.

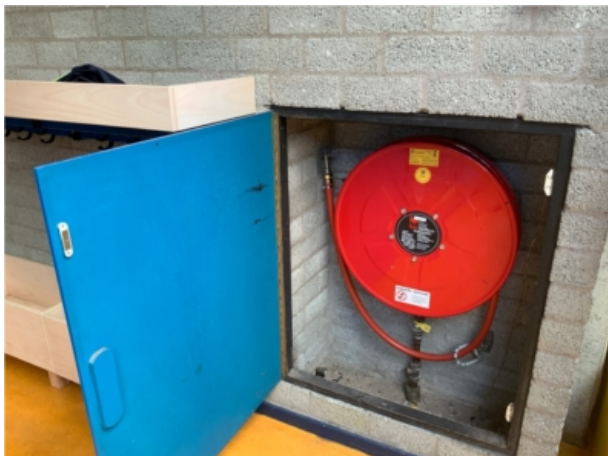
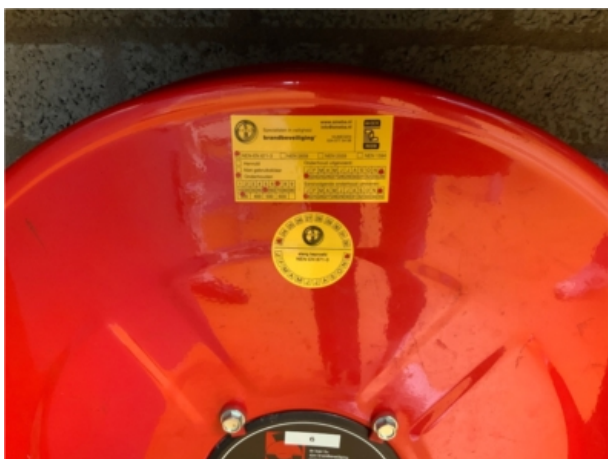
#### Brandslanghaspels

Brandslanghaspels aanwezig en worden periodiek onderhouden.

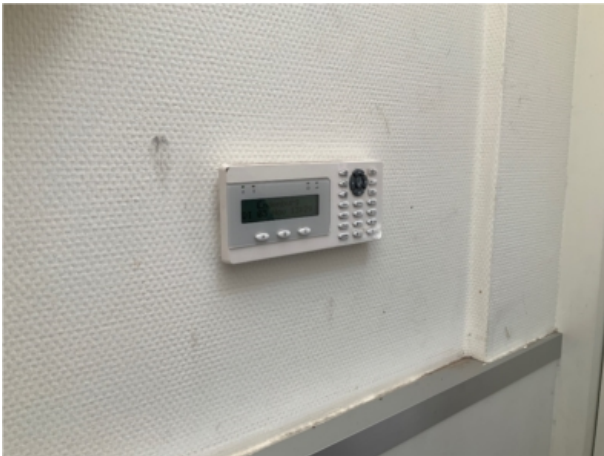
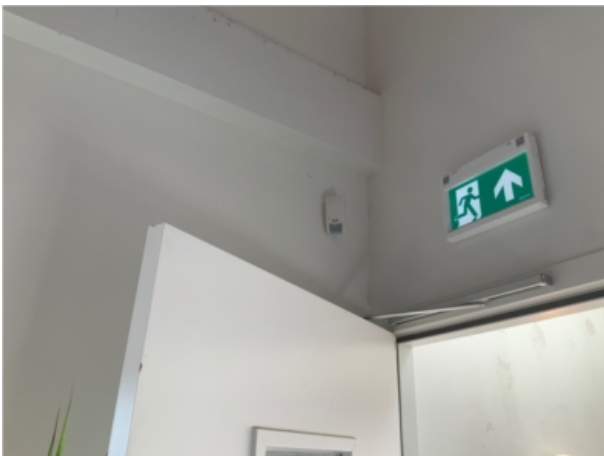
#### Inbraakbeveiligingsinstallatie

Inbraakinstallatie aanwezig, wordt jaarlijks onderhouden en heeft een doormelding aan PAC

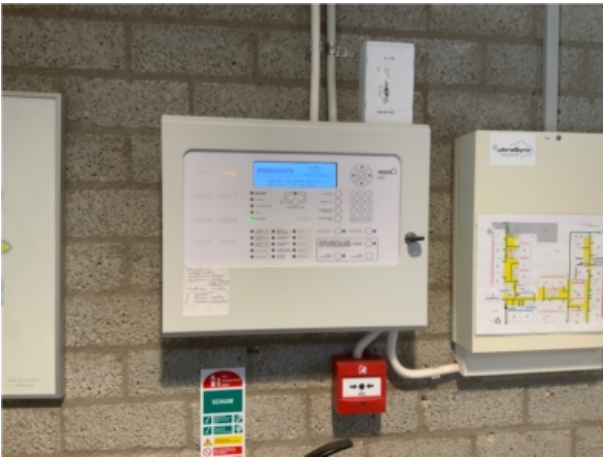
#### BMI Brandmeldinstallatie

Brandmeldinstallatie aanwezig met doormelding aan PAC/RAC en wordt jaarlijks onderhouden.
