## ASBESTINVENTARISATIE

| Adres onderzoekslocatie: | Daam Fockemalaan 10 te Amersfoort, Hotel<br>Hotelschool - Hotelschool Amersfoort |
| Datum rapport | 10-12-2024 |
| Werkordernummer: | 24.24.10955 |

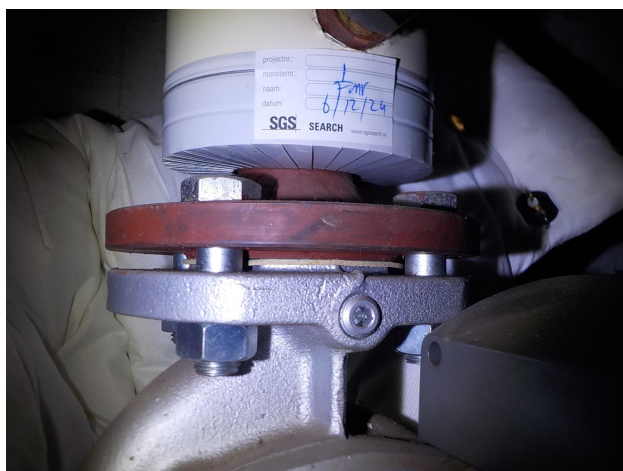
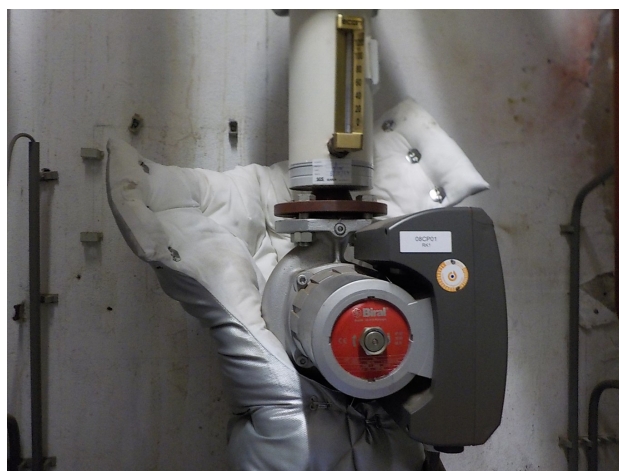
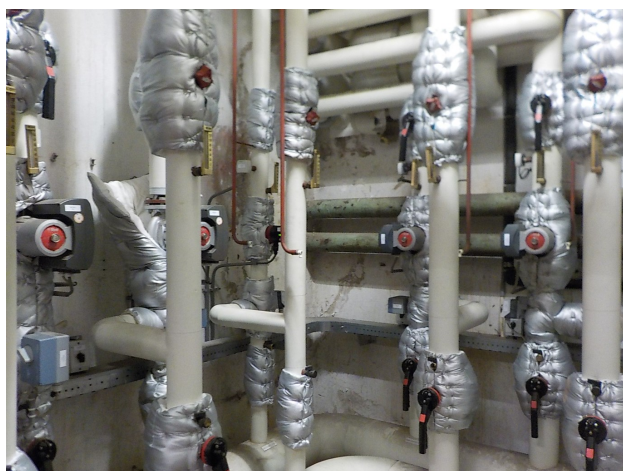
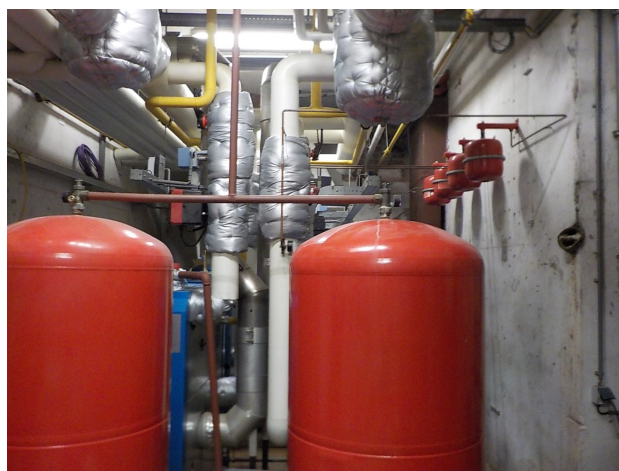
| Bronnummer | 1 |

Betreft visueel onverdachte pakkingen. Om dit te staven zijn 2 pakkingen bemonsterd, na laboratoriumonderzoek bleken deze inderdaad niet asbesthoudend te zijn.

In de gehele cv-ruimte zijn verder geen asbestverdachte zaken waargenomen (muv de gietijzeren riolering, met mogelijk asbestkoord in de moffen).

Na optische analyse bleek het materiaal geen asbestvezels te bevatten in een percentage boven de detectiegrens van 0,1% w/w.

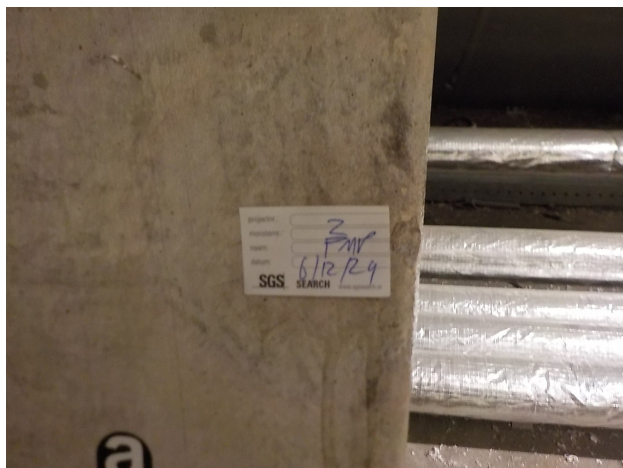
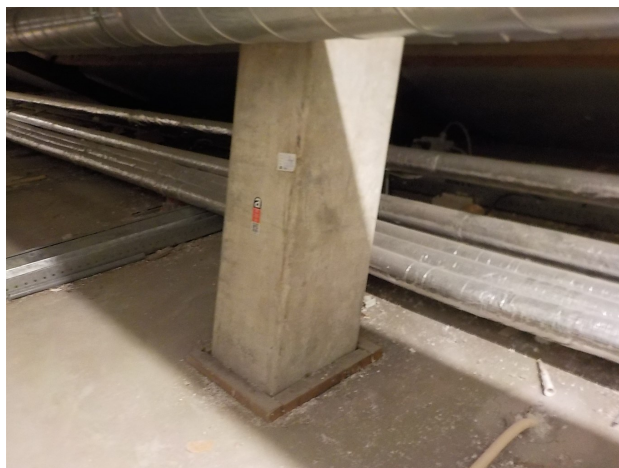
| Bronnummer | 2 |

Betreft een asbestcement luchtkanaal komende vanuit de ondergelegen verdieping. Het luchtkanaal loopt door het dakbeschot heen maar gaat NIET door het gehele dak heen (de dakpannen zijn heel).

Het kanaal komt vanuit de ondergelegen verdieping, deze valt buiten de scope. Het is niet bekend hoe en waar het kanaal op de 1e etage aanwezig is, en wat de volledige lengte is. Om deze reden is GEEN smart document tbv sanering toegevoegd aan deze rapportage (eerst zal aanvullend onderzoek in de hotelkamers 1e etage uitgevoerd moeten worden, om het trace van dit kanaal inzichtelijk te hebben).

Het materiaal is niet beschadigd en betreft een hechtgebonden toepassing. De kans op vezelemissie uit het materiaal bij normaal gebruik van de ruimte is gering.

Omdat het luchtkanaal niet volledig in kaart gebracht is onder de vloer van de vliering is het niet mogelijk een smart saneringscategorie aan te maken. Voorafgaande aan saneringsplannen dient het gehele kanaaltrace opgemeten te worden.

Op korte termijn saneren is niet noodzakelijk, geadviseerd wordt het materiaal vóór sloop- of renovatiewerkzaamheden volledig in kaart te brengen om daarna te kunnen saneren.

SANERING NOG NIET MOGELIJK, EERST DIENT AANVULLEND ONDERZOEK OP DE 1E ETAGE UITGEVOERD TE WORDEN.

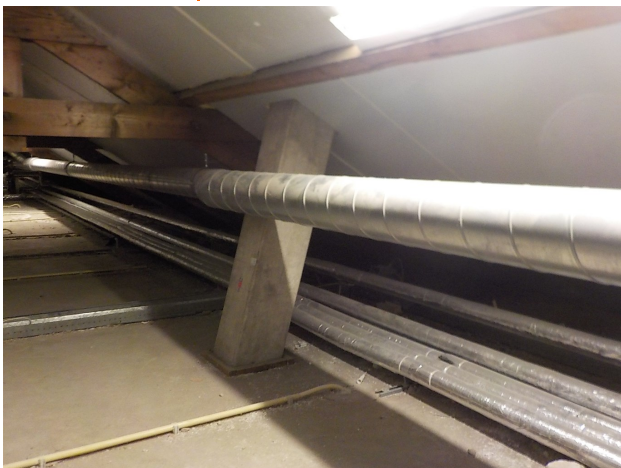
Het kanaal komt vanuit de onderliggende 1e etage (trace onbekend) en gaat door het dak heen

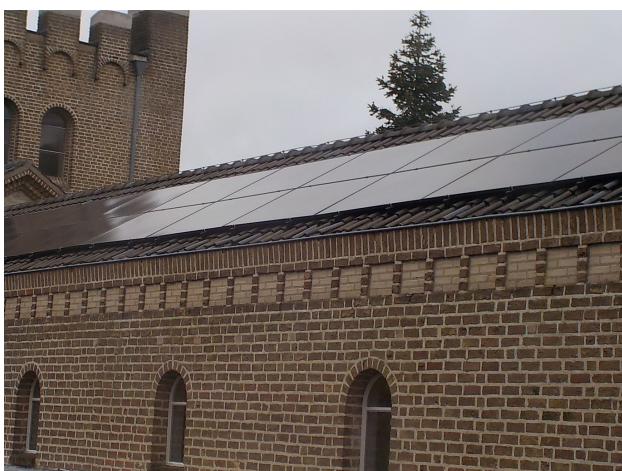
Het kanaal komt niet boven de dakpannen uit

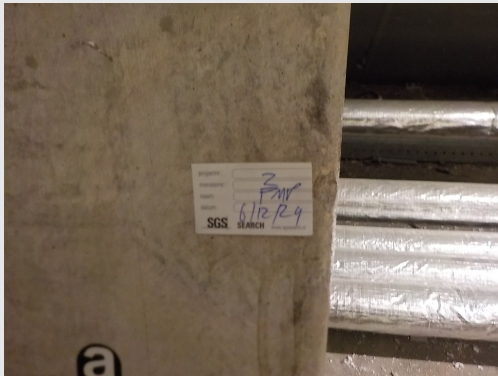
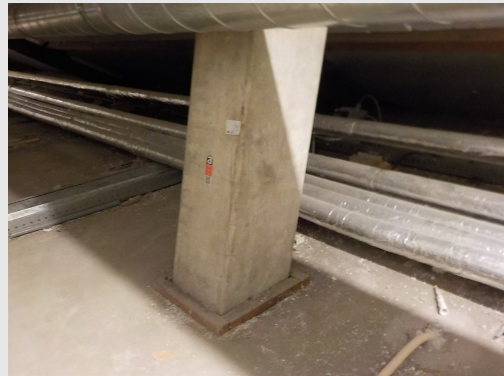
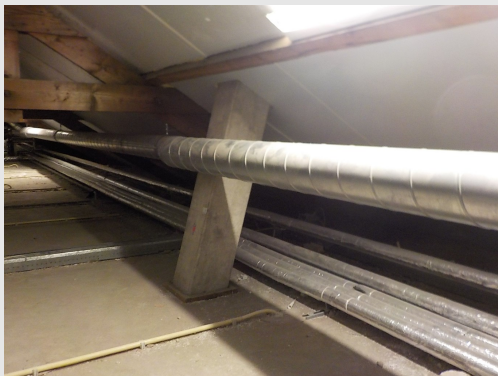
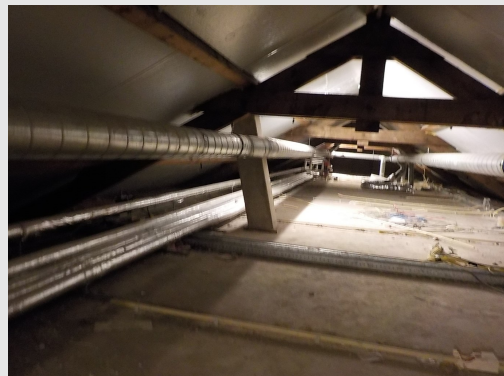
### 2 Luchtkanaal

Het kanaal komt vanuit de onderliggende 1e etage (trace onbekend) en gaat door het dak heen

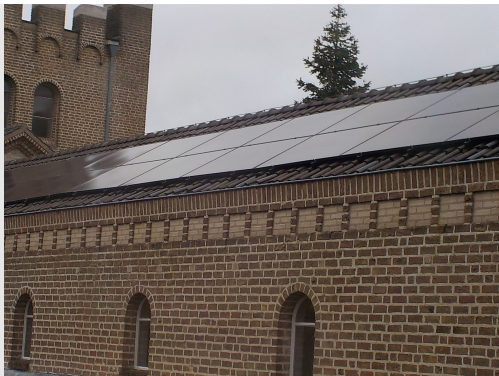
Vliering

Het kanaal komt niet boven de dakpannen uit

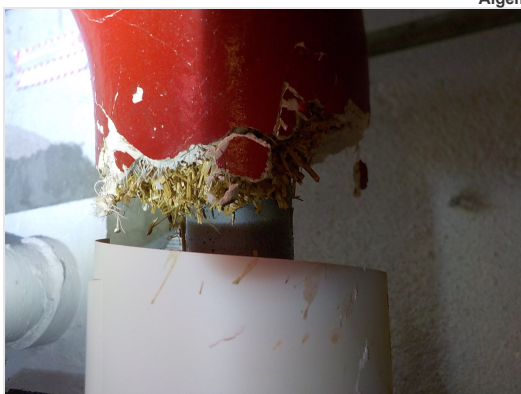
cv-ruimte: de leidingisolatie is onverdacht

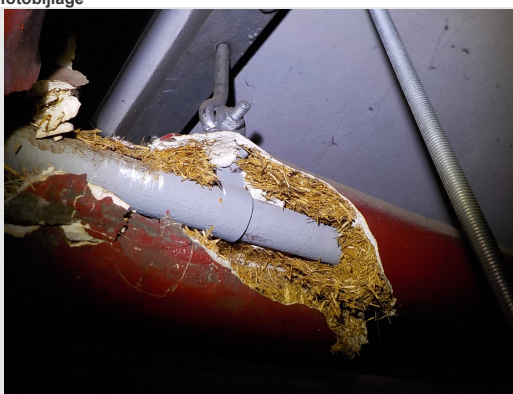
cv-ruimte: de leidingisolatie is onverdacht

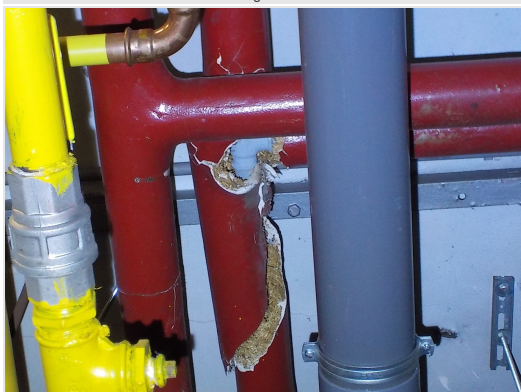
cv-ruimte: de leidingisolatie is onverdacht

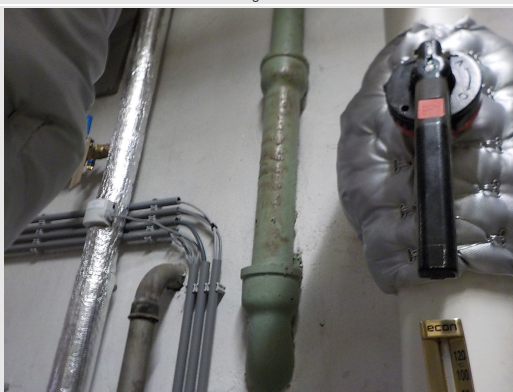
| Ruimte | Opmerking |
|---|---|
| cv-ruimte | In de cv-ruimte zijn gietijzeren rioleringsbuizen aanwezig, mogelijk is asbestkoord verwerkt in de moffen/verbindingstukken. Deze zijn alleen bij zwaar destructief onderzoek waarneembaar te maken. |

Gietijzeren riolering: mogelijk is asbestkoord in de moffen gebruikt (niet bereikbaar zonder sloep)

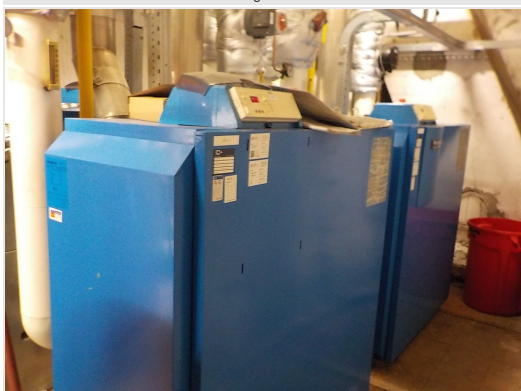
Alle aanwezige installaties zijn onverdacht

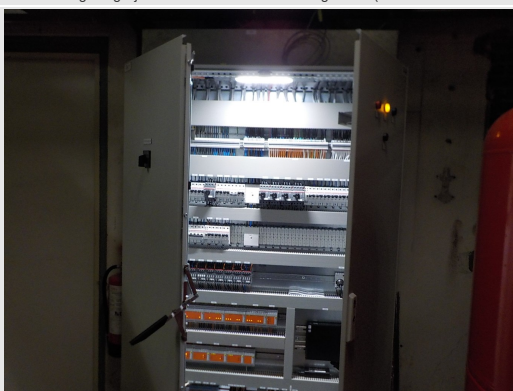
Alle aanwezige installaties zijn onverdacht

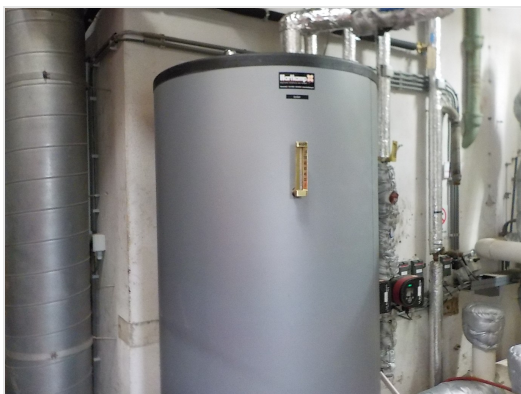
Alle aanwezige installaties zijn onverdacht

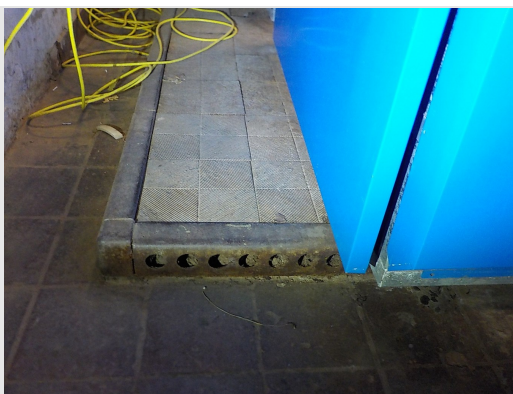
cv-ruimte: stalen vloerconstructie tbv cv-ketels

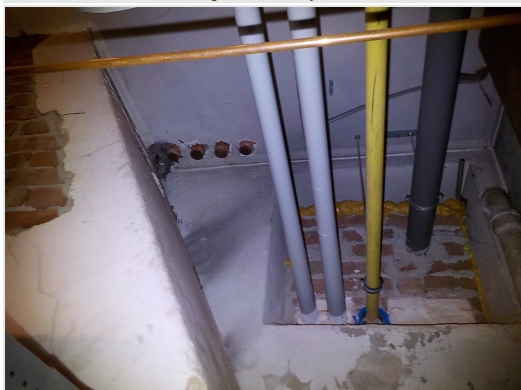
cv-ruimte: dichtgemaakte sparing naar mogelijk kruipruimte

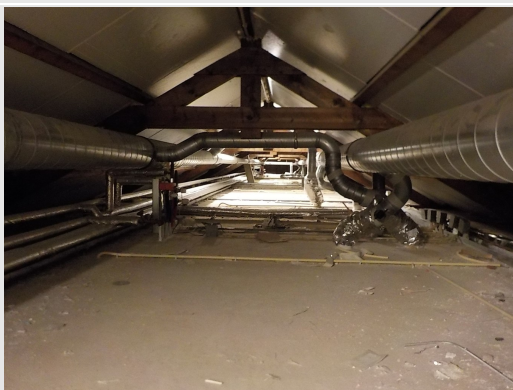
Vliering boven 1e etage: alle aanwezige stof/rommel/afval is onverdacht

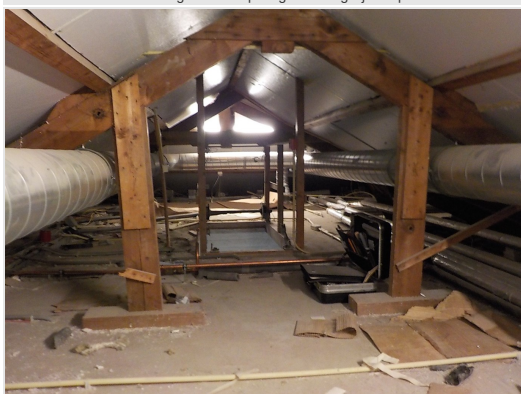
Vliering boven 1e etage: alle aanwezige stof/rommel/afval is onverdacht

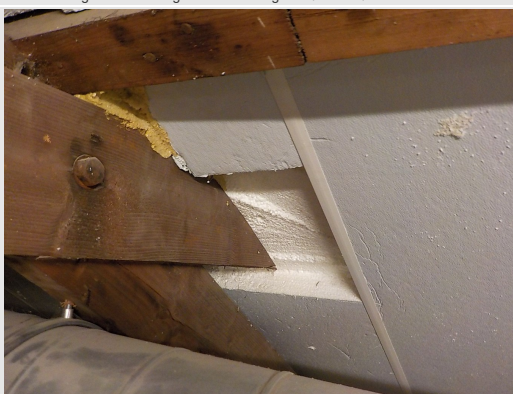
Vliering, met vernieuwd geïsoleerd dak
