## De Rooi Pannen

Kaakstraat Eindhoven

Inspectie datum: 14 september 2022

Rapportage referentie: Prj22091201

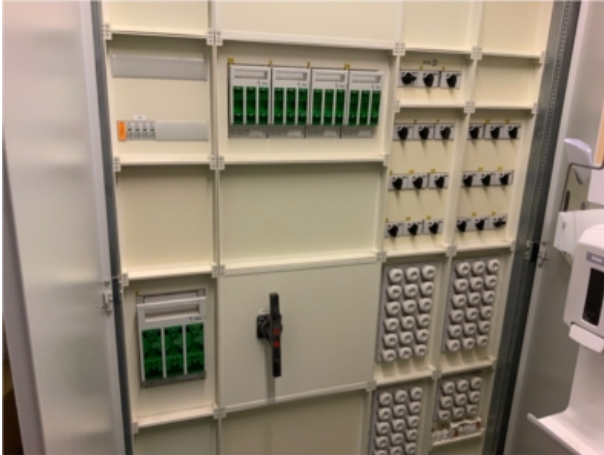
### Elektrische installatie onderhoud / keuring

Periodieke keuringrapport aanwezig. Installatie vertoont visueel geen gebreken.

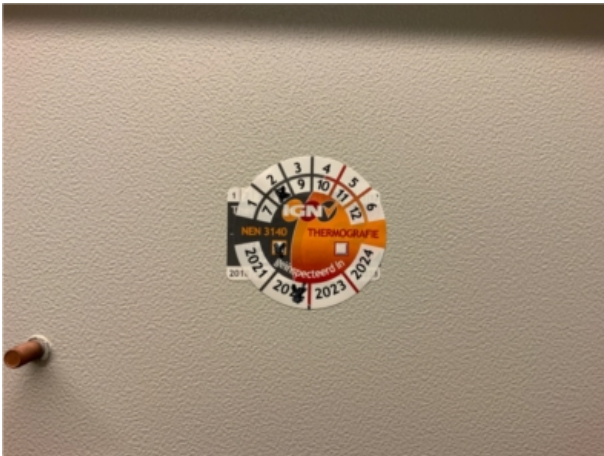
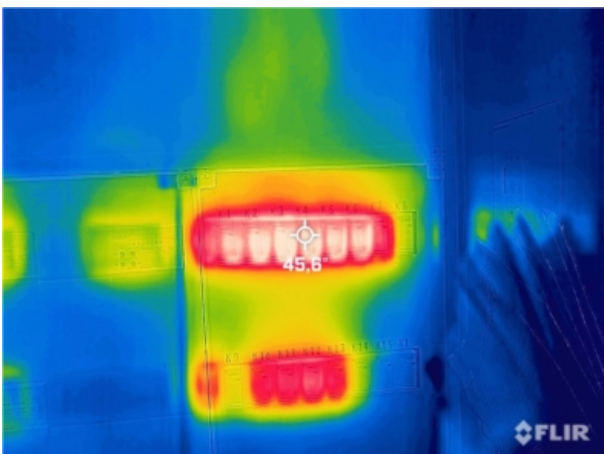
### Elektrische installatie thermografie

Geen bijzonderheden aangetroffen.

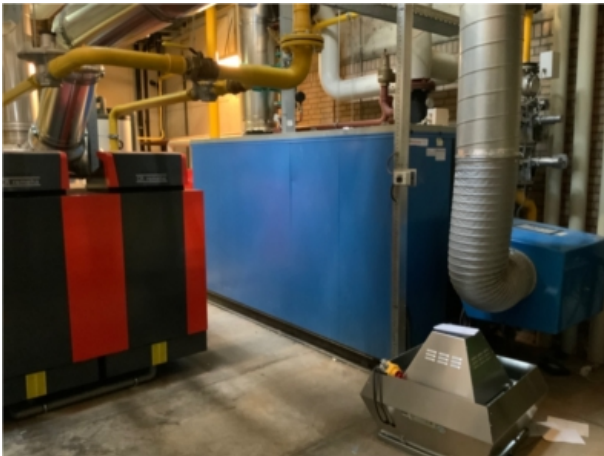
### Verwarmingsinstallatie onderhoud

De verwarmingsinstallatie wordt jaarlijks onderhouden door de installateur.

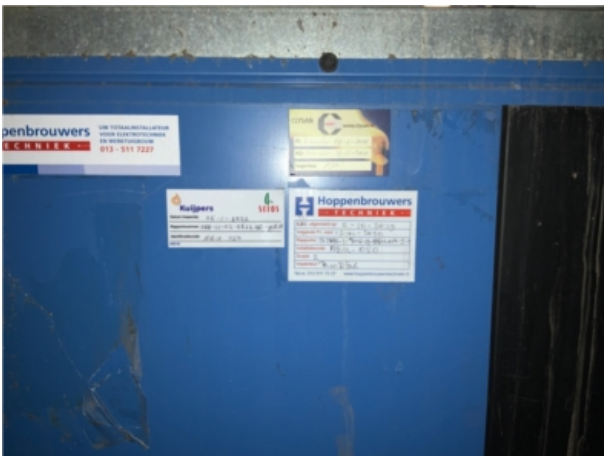
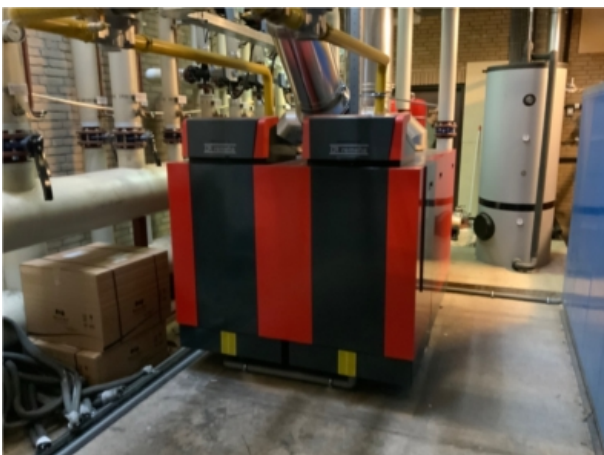
### Verwarmingsinstallatie keuring

Verwarmingsinstallatie is wel SCIOS keuringsplichtig maar niet uitgevoerd. Keuring opgenomen als preventie.

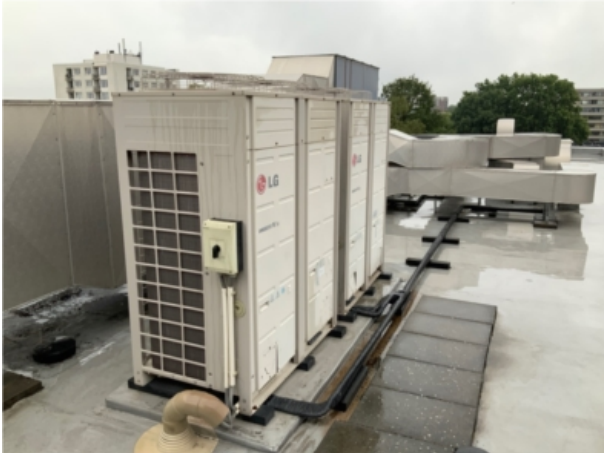
#### Koelinstallatie onderhoud

De koelinstallatie wordt jaarlijks onderhouden door de installateur.

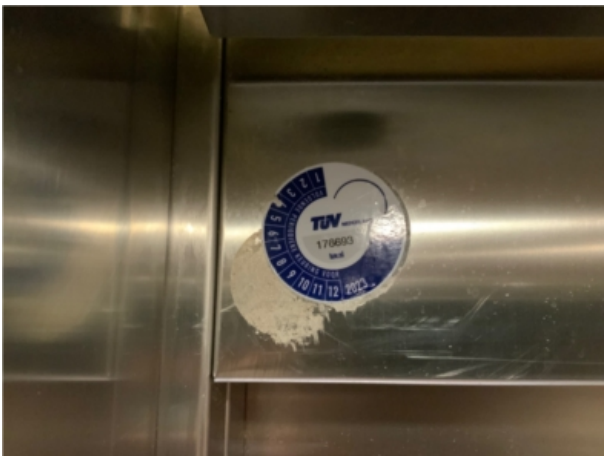
#### Liftinstallatie keuring / onderhoud

Geldige keuringsticker is aanwezig.

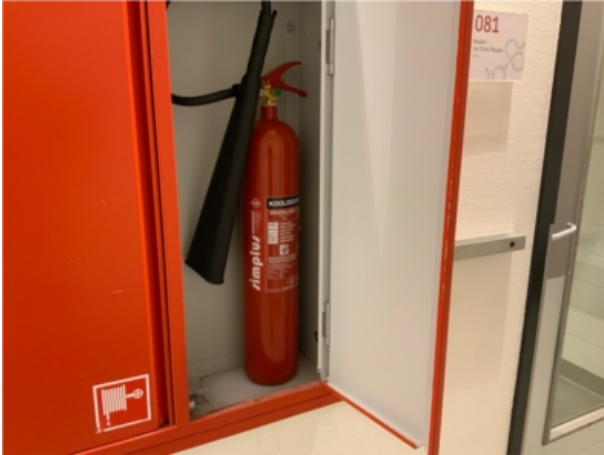
### Blusmiddelen

Brandblussers aanwezig en worden periodiek onderhouden.

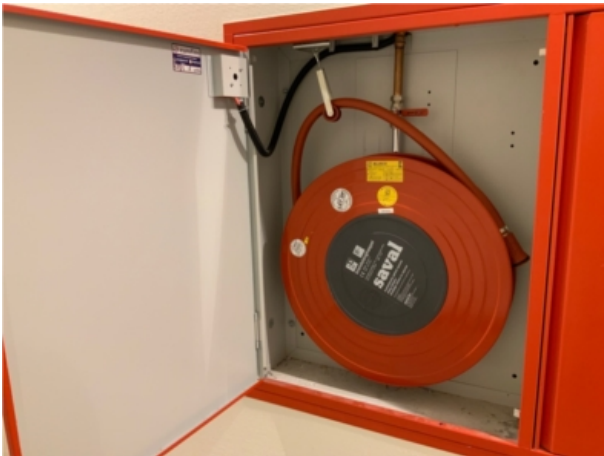
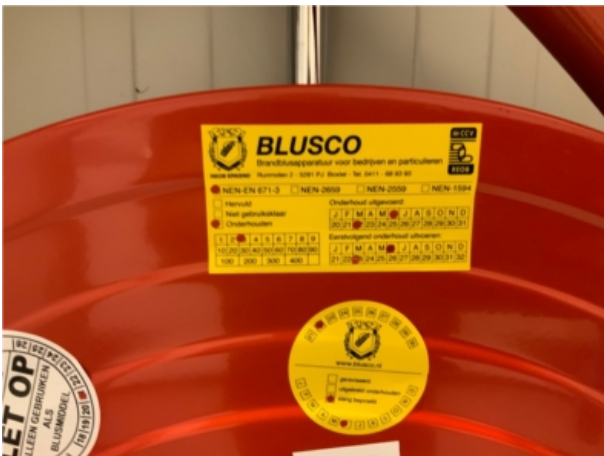
## Brandslanghaspels

Brandslanghaspels aanwezig en worden periodiek onderhouden.

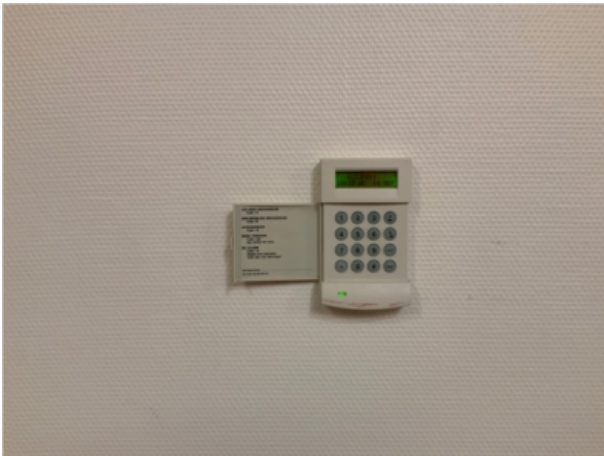
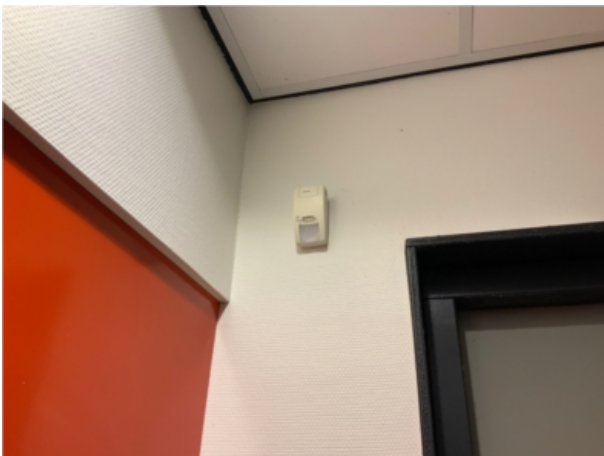
#### Inbraakbeveiligingsinstallatie

Inbraakinstallatie aanwezig, wordt jaarlijks onderhouden en heeft een doormelding aan PAC

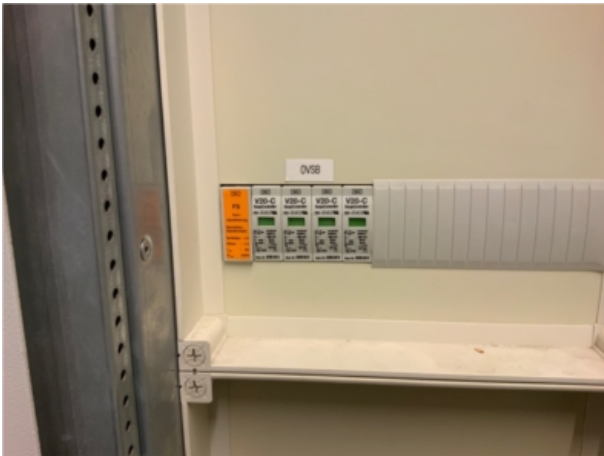
#### Overspanningsbeveiliging

Overspanningsbeveiliging is aanwezig en operationeel.

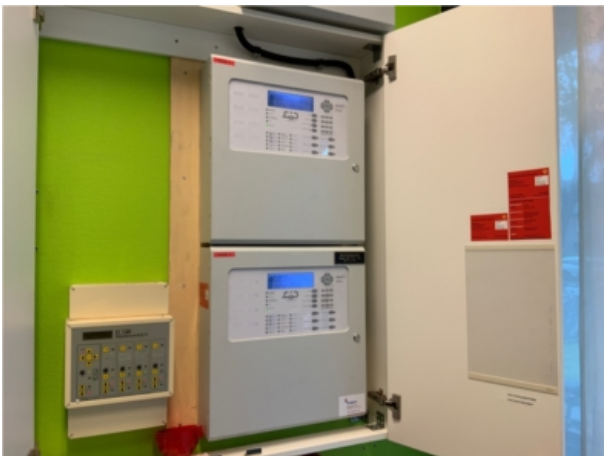
#### BMI Brandmeldinstallatie

Brandmeldinstallatie aanwezig met doormelding aan PAC/RAC en wordt jaarlijks onderhouden.

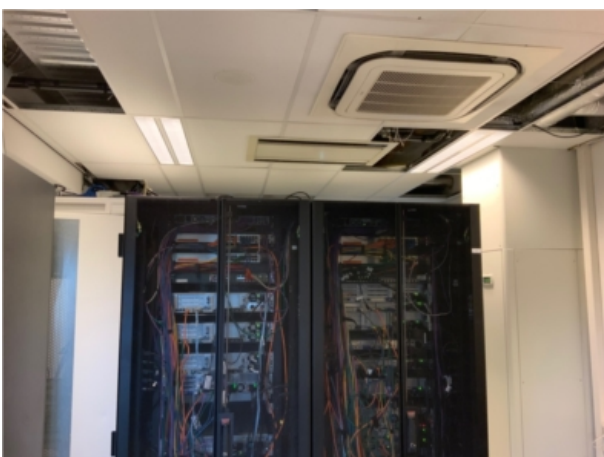
#### Blusgasinstallatie

Geen blusgasinstallatie aanwezig. Advies opgenomen als preventie.
