## Inspectierapport

**40B18-3 Legering Onderofficieren**

Clement Van Maasdijklaan 5

26 augustus 2021

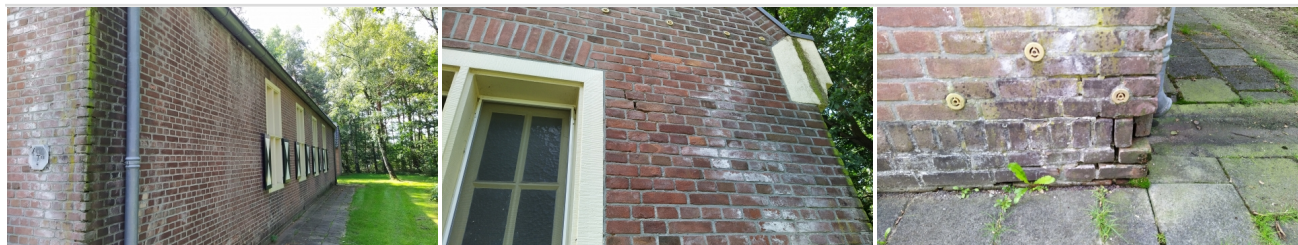
Opmerkingen *dik 55 cm geen spouw, topgevels steens metselwerk dik 22 cm.*

| <b>B01GA03</b> | <b>Vuil, aanslag, verkleuring</b> | | | | Score | <b>1</b> |
| <b>B01SC04</b> | <b>Scheuren niet constructief, door thermische werking, zetting e.d.</b> | | | | Score | <b>1</b> |

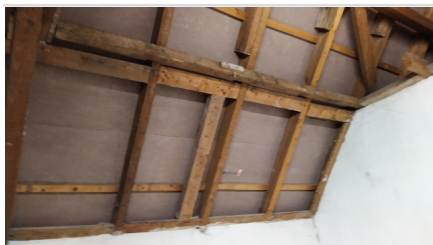
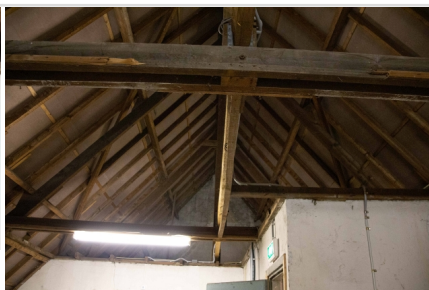
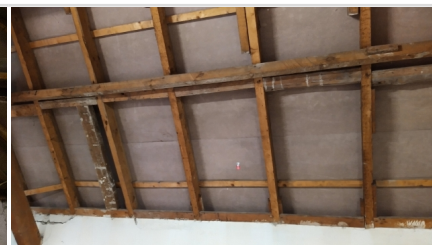
Opmerkingen *Asbest etherniet platen vrij toegankelijk, zie foto*

| B05SB02 | Materiaaltoepassing foutief | Score | 5 |

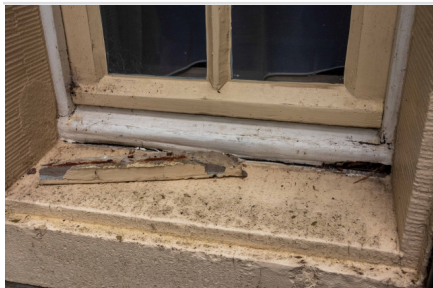
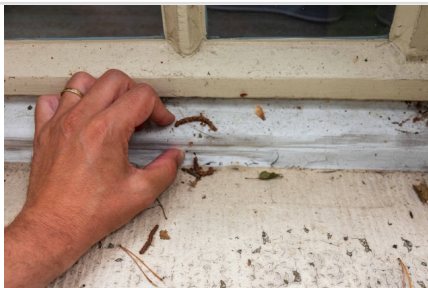
Opmerkingen *Begane grond 14 stuks houten ramen in betonnen pui*

| <b>B07EM05</b> | <b>Houtrot</b> | | | Score | <b>3</b> |
| Ernstig | Hoog (eindstadium) | Plaatselijk (2% - 9%) | 4 Vervolgschade | Ernstig effect | |

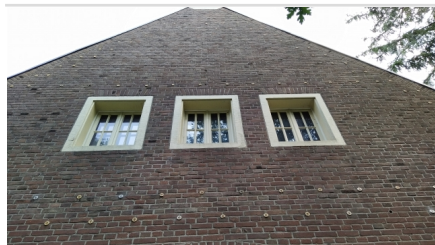
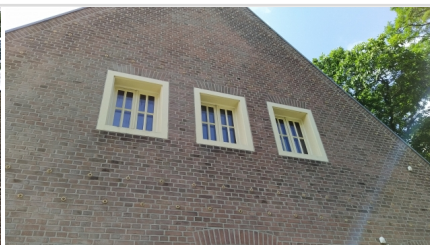
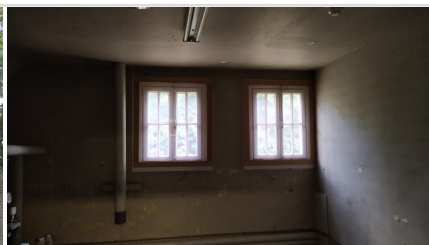
| Opmerkingen | Verdieping 6 stuks houten ramen in betonnen pui | | | |
| <b>B07SB01</b> | <b>Hang- en sluitwerk manco</b> | | Score | <b>5</b> |

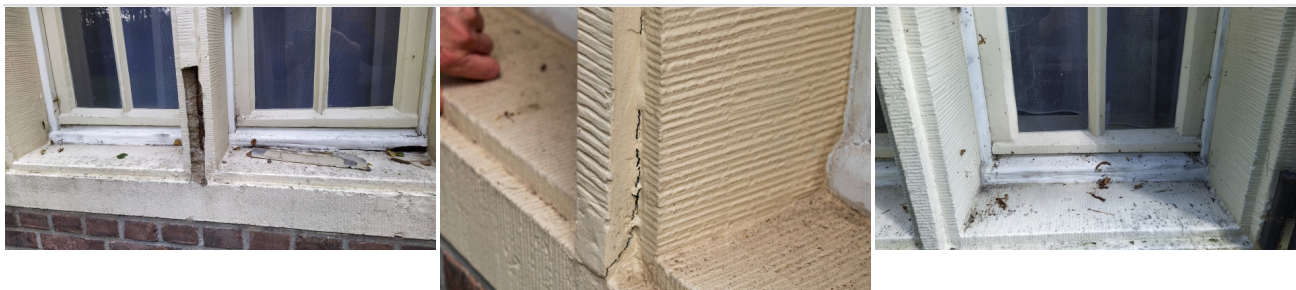
Opmerkingen *Betonnen puien met afwerklaag.*

| B08SM01 | Afbrokkelen of afboeren | | | | Score | 2 |
| Serieus | Hoog (eindstadium) | Plaatselijk (2% - 9%) | 4 Vervolgschade | Matig effect | | |

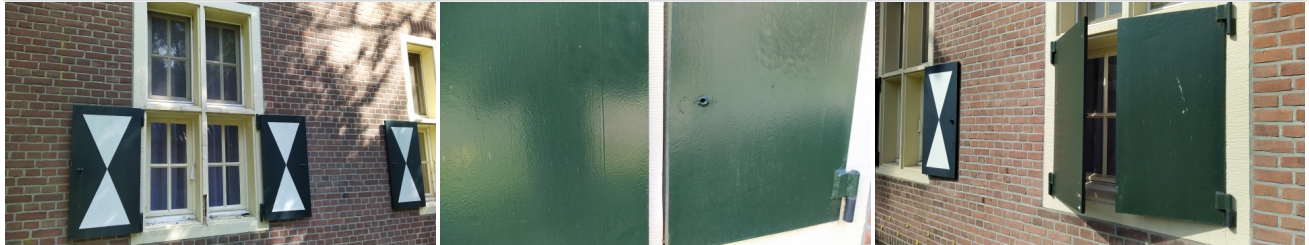
| Opmerkingen | Stalen venster luiken begane grond voor de ramen | | | |
| <b>B07SM02</b> | <b>Beschadiging</b> | | Score | 1 |

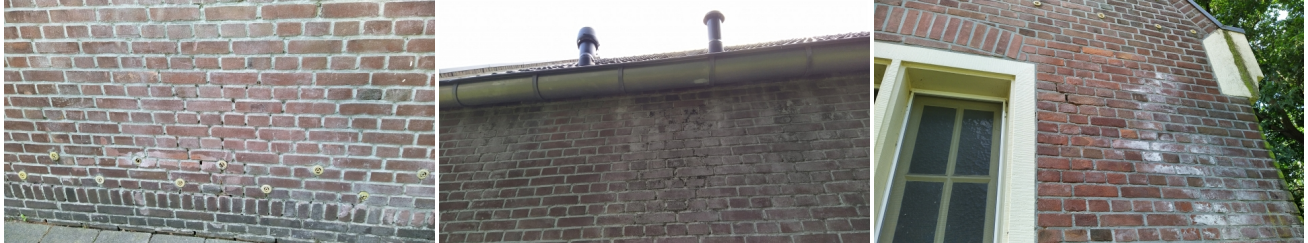
| <b>B08SM04</b> | <b>Erosie, verwerking, verzanding van met name voegwerken</b> | | | Score | <b>3</b> |

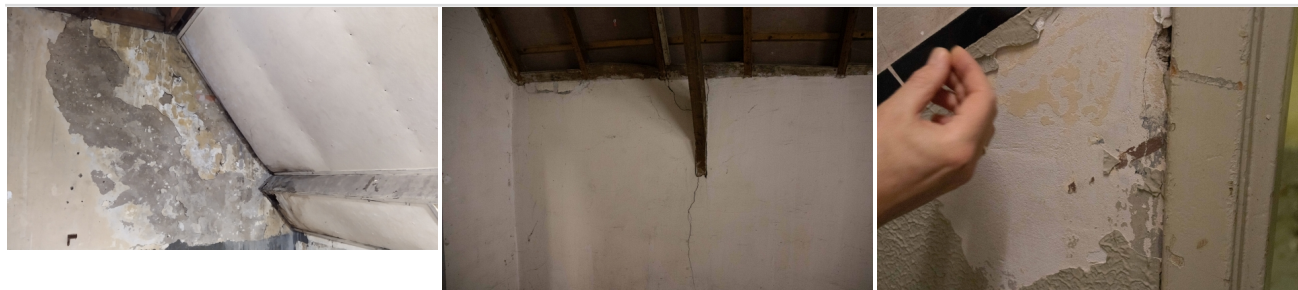
| <b>B08EW02</b> | <b>Vocht doorslaand</b> | | | Score | <b>3</b> |
| Ernstig | Hoog (eindstadium) | Plaatselijk (2% - 9%) | 4 Vervolgschade | Ernstig effect | |
| <b>B08SC03</b> | <b>Scheuren niet constructief</b> | | | Score | <b>2</b> |

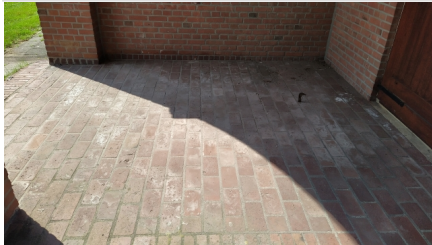
Opmerkingen *Tegelvloer portaal hoofdingang*

| <b>B09GA02</b> | <b>Vuil, aanslag, verkleuring</b> | Score | | | <b>3</b> |

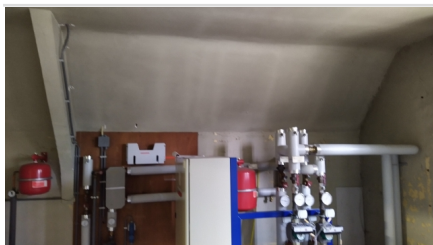
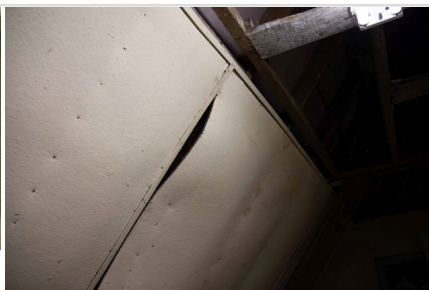
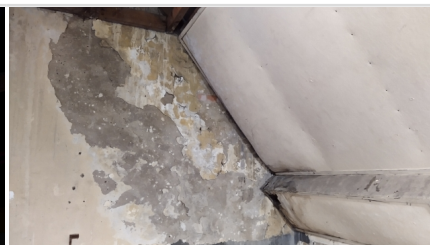
Opmerkingen *Mineraal vezelplaten op de zolderruimten*

| <b>B10EM07</b> | <b>Vochtschade en materiaal uitgezakt</b> | | | Score | <b>5</b> |

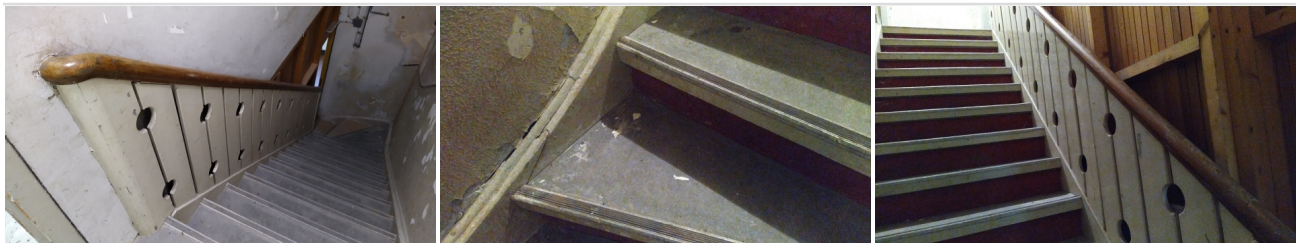
| <b>B11SB07</b> | <b>Glansverlies</b> | | | Score | <b>4</b> |

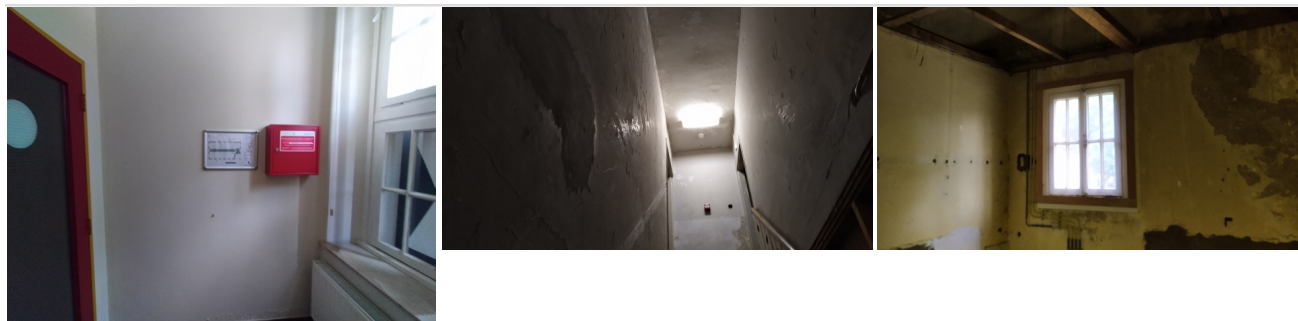
Opmerkingen *Dekkend schilderwerk op stucwerk. Specificatie: Wanden: 659 m2, Plafonds: 178 m2.*

| <b>B11EM05</b> | <b>Afbladderen</b> | | | Score | <b>4</b> |

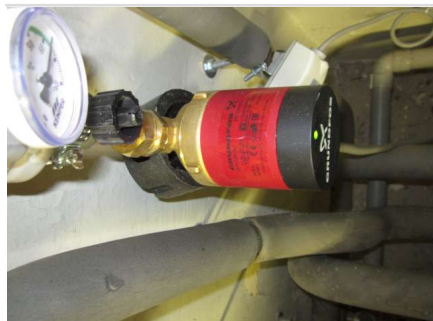
| <b>K07SC03</b> | <b>Loszittende en/of beschadigde pompisolatie</b> | Score | <b>1</b> |

| Serius | Midden (gevorderd stadium) | Incidenteel (1%) | 4 Vervolgschade | Gering effect |

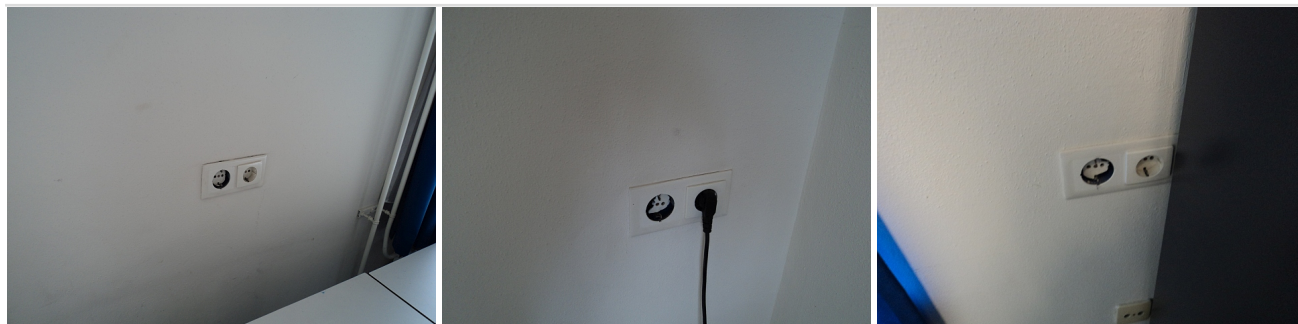
| <b>E06EC01</b> | <b>Beschadiging in de vorm van scheuren of gaten</b> | <b>Score</b> | <b>3</b> |

| Serius | Hoog (eindstadium) | Plaatselijk (2% - 9%) | 4 Vervolgschade | Gering effect |
