## Inspectierapport

**40B18-4 Oefengebouw Brandweer**

Clement Van Maasdijklaan 5

3 september 2021

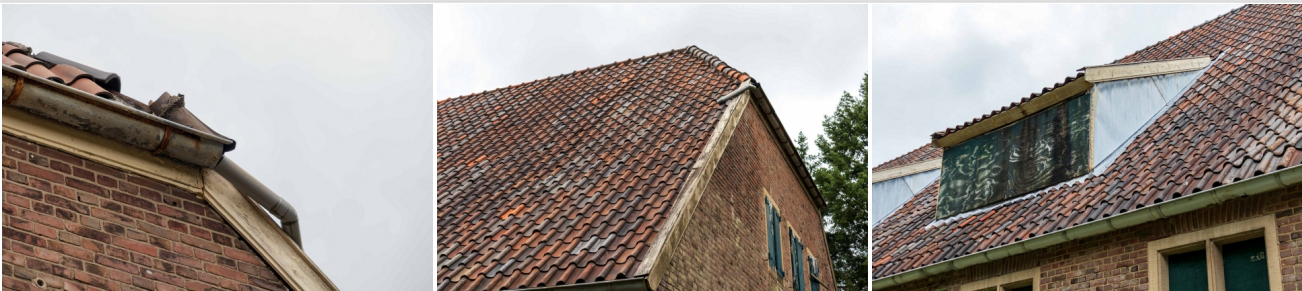
| 2116.311.00 Windveer hout (monument) | | | | Waardestelling | P |
|---|---|---|---|---|---|
| Opmerkingen | Kopgevels en dakkapellen | | | | |
| B01SM03 | Erosie, verwerking, verzanding | | | | Score 5 |

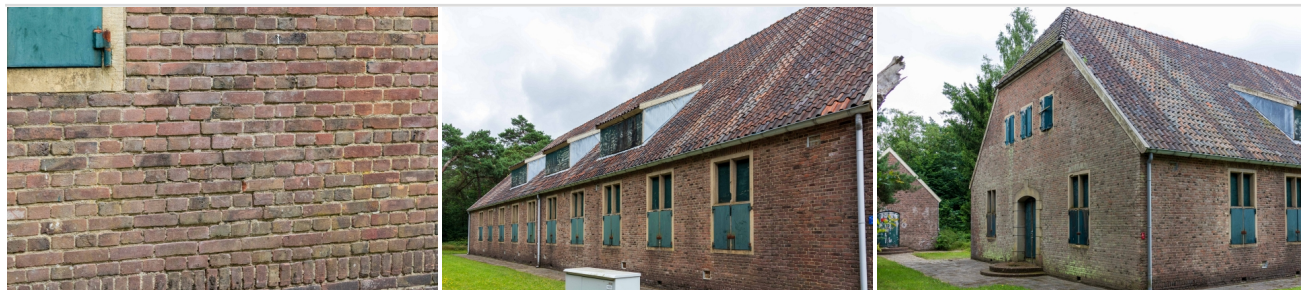
Opmerkingen *dik 55 cm geen spouw ook de topgevels*

**B01EC05 Zichtbare zettingscheuren in bovenbouw** Score **3**

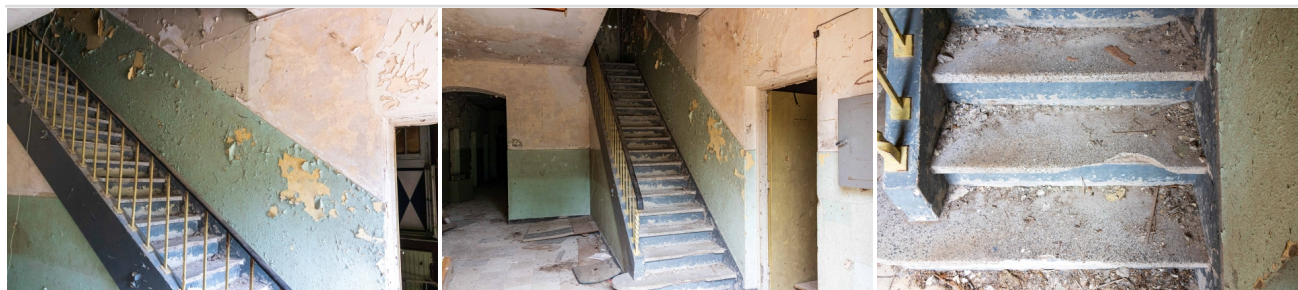
| <b>B04GA03</b> | <b>Vuil, aanslag, verkleuring</b> | | | | Score | <b>4</b> |

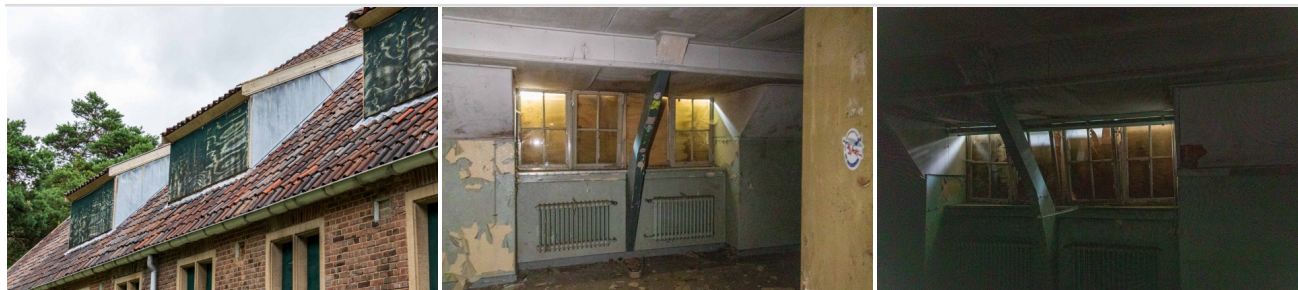
Opmerkingen 24 stuks houten ramen in de dakkapellen.

| <b>B07SB01</b> | <b>Hang- en sluitwerk manco</b> | | | Score | <b>4</b> |

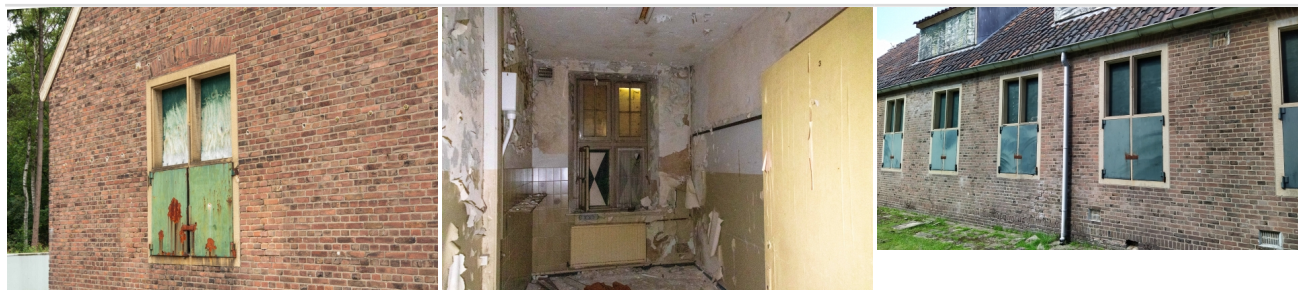
| Opmerkingen | 23 stuks ramen begane grond | | | |
| <b>B07GA02</b> | <b>Vuil, aanslag, verkleuring</b> | | | Score <b>4</b> |

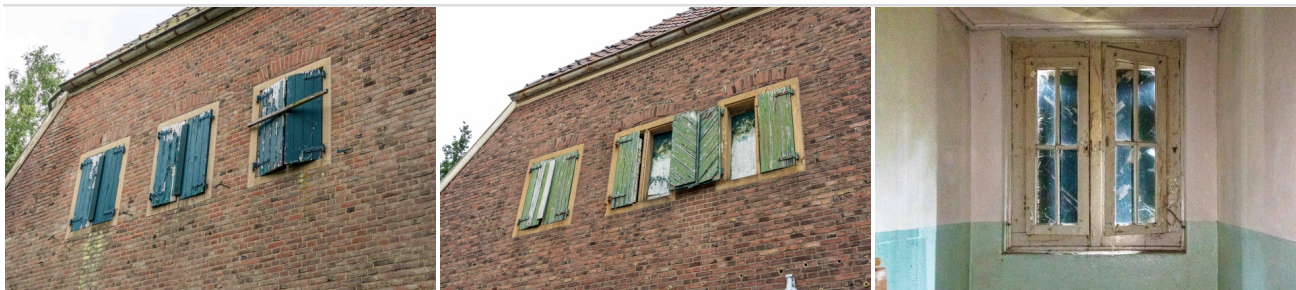
Opmerkingen *6 stuks ramen kopgevels verdieping*

| <b>B07EM05</b> | <b>Houtrot</b> | | | Score | <b>3</b> |
| Ernstig | Hoog (eindstadium) | Plaatselijk (2% - 9%) | 4 Vervolgschade | Ernstig effect | |

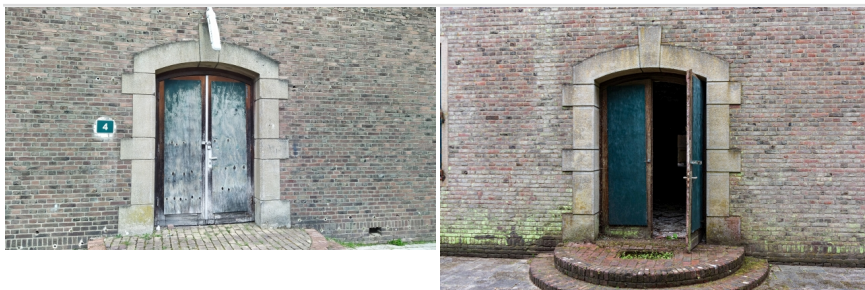
Opmerkingen *2 stuks dubbele deuren in de voor- en achtergevel.*

| <b>B07GA02</b> | <b>Vuil, aanslag, verkleuring</b> | | | Score | <b>3</b> |

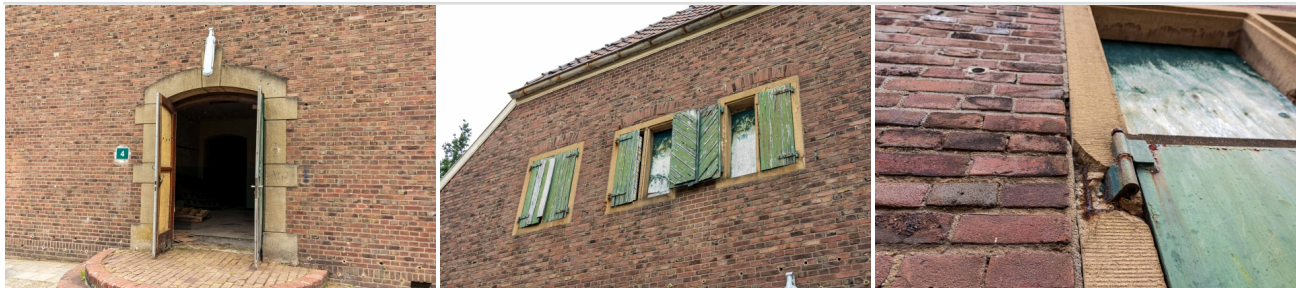
| <b>B07GA02</b> | <b>Vuil, aanslag, verkleuring</b> | | | Score | <b>3</b> |

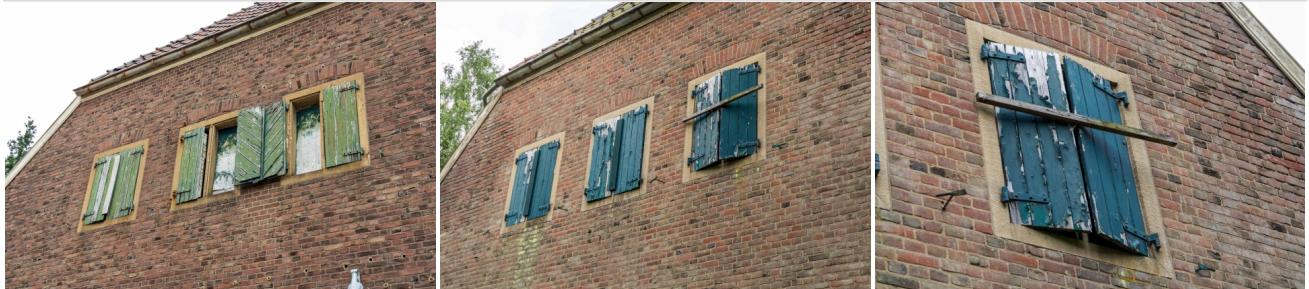
| Opmerkingen | Houten luiken voor de ramen verdieping, kopgevels | | | |
| <b>B07SB01</b> | <b>Hang- en sluitwerk manco</b> | | Score | <b>4</b> |

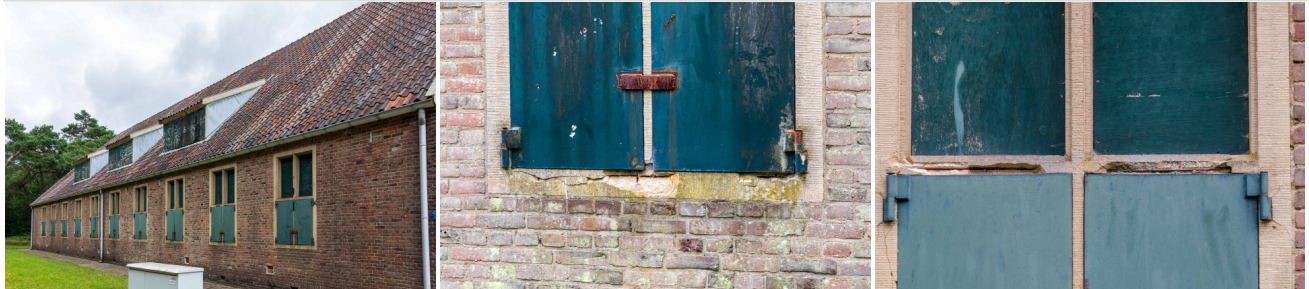
| Opmerkingen | Stalen venster luiken begane grond voor de ramen | | | |
| <b>B07SB01</b> | <b>Hang- en sluitwerk manco</b> | | | Score 4 |
| <b>B08EM03</b> | <b>Corrosie</b> | | | Score 4 |

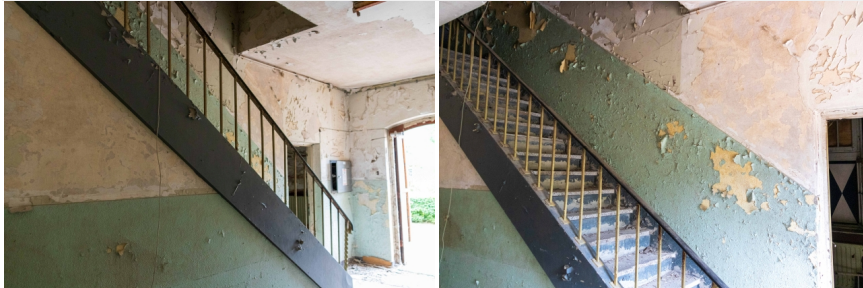
| <b>B04GA03</b> | <b>Vuil, aanslag, verkleuring</b> | | | Score | 3 |

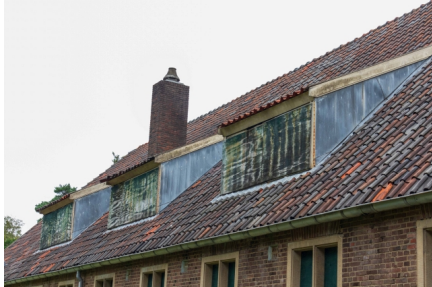
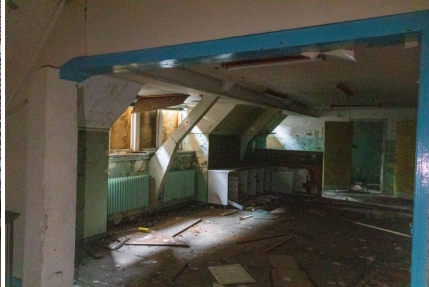
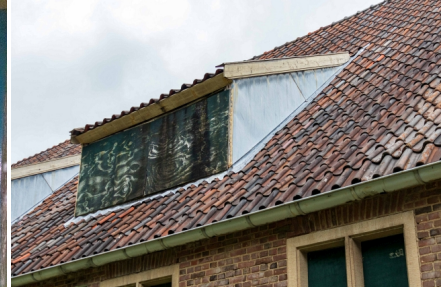
| <b>B05EW01</b> | <b>Afdichting manco</b> | | | Score | 3 |

| Ernstig | Hoog (eindstadium) | Plaatselijk (2% - 9%) | 4 Vervolgschade | Ernstig effect |

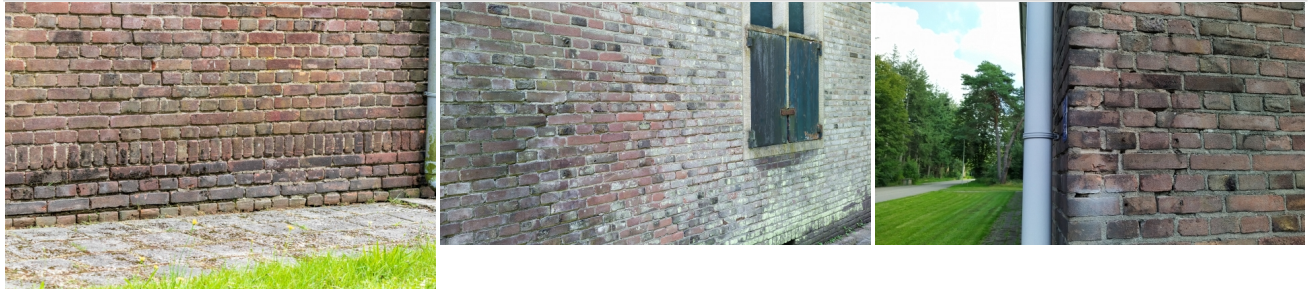
| <b>B08SM04</b> | <b>Erosie, verwerking, verzanding van met name voegwerken</b> | | | Score | <b>4</b> |

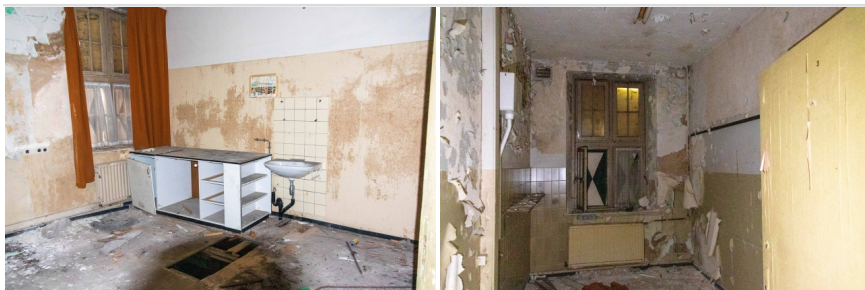
| <b>B08GA03</b> | <b>Vuil, aanslag, verkleuring</b> | | | Score | 4 |

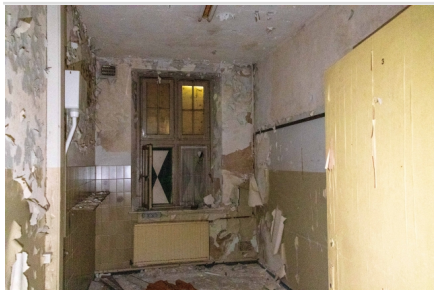
| <b>B09GA02</b> | <b>Vuil, aanslag, verkleuring</b> | | | Score | <b>4</b> |

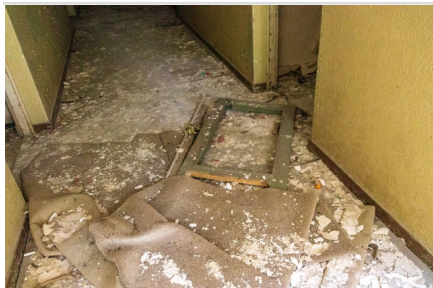
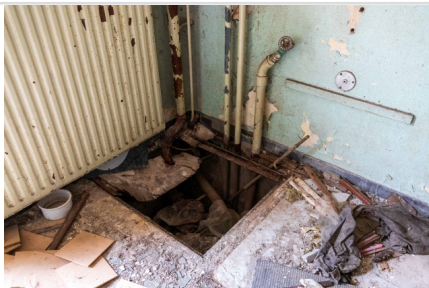
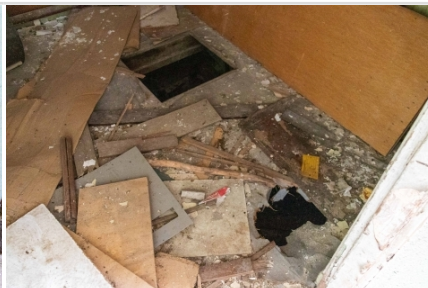
| B09GA02 Vuil, aanslag, verkleuring | | | | | Score | 4 |

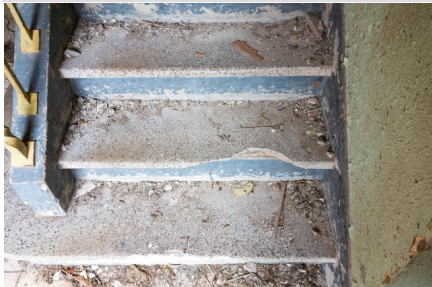
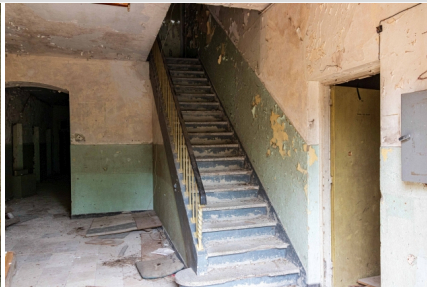
Opmerkingen Terrazo

| B09SM03 | Beschadiging | | Score | 4 |

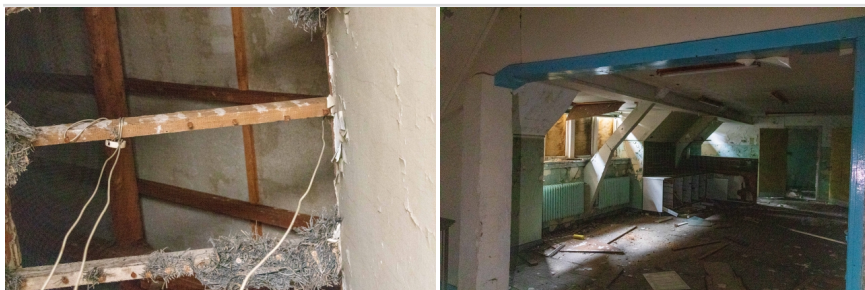
| <b>B10GA01</b> | <b>Vuil, aanslag, verkleuring</b> | | | Score | 4 |
| <b>B10GB02</b> | <b>Gebreken aan plafondplinten of andere randafwerking</b> | | | Score | 4 |

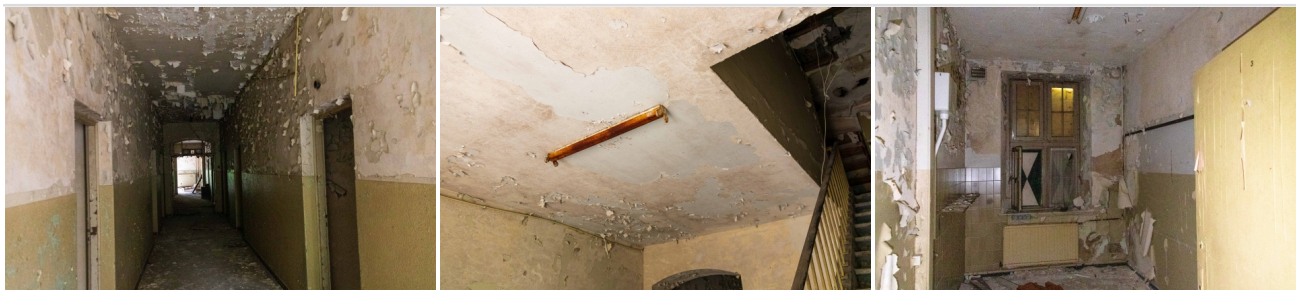
| <b>B10GA01</b> | <b>Vuil, aanslag, verkleuring</b> | | | | Score | <b>4</b> |
| <b>B10GA02</b> | <b>Oude vochtplekken</b> | | | | Score | <b>1</b> |
| <b>B10GB02</b> | <b>Gebreken aan plafondplinten of andere randafwerking</b> | | | | Score | <b>2</b> |
| <b>B10SC03</b> | <b>Scheuren niet constructief</b> | | | | Score | <b>3</b> |

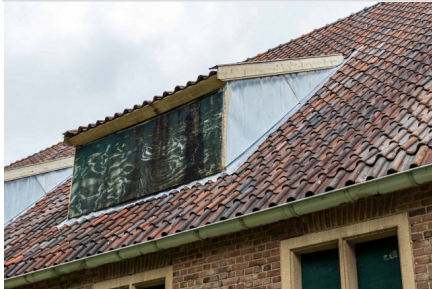
Opmerkingen *Dekkend schilderwerk houten ramen in de dakkapellen.*

| <b>B11SM04</b> | <b>Erosie, verwerking</b> | | | Score | 5 |

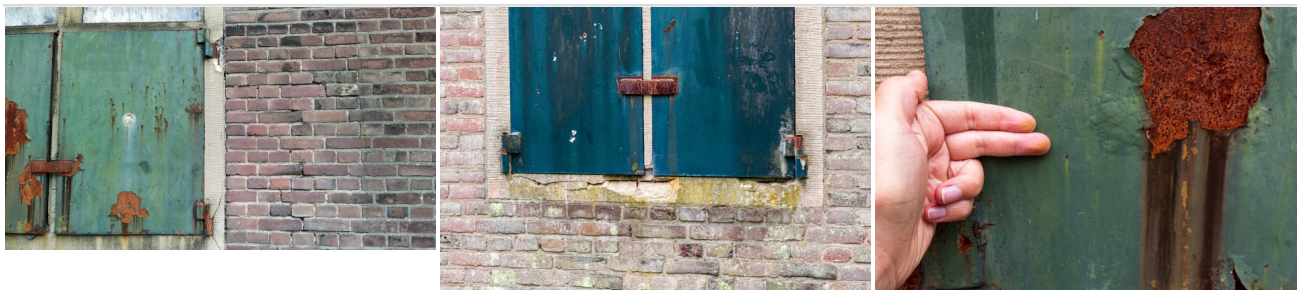
| Fabrikant | Type (materiaal)<br>dekkend | Bouwlaag | Nadere locatie<br>stalen luiken | Nadere specificatie | |
|---|---|---|---|---|---|
| Opmerkingen | <i>Dekkend schilderwerk stalen luiken</i> | | | | |
| <b>B11EM03</b> | <b>Corrosie</b> | | | Score | <b>3</b> |
| Ernstig | Hoog (eindstadium) | Plaatselijk (2% - 9%) | 4 Vervolgschade | Ernstig effect | |

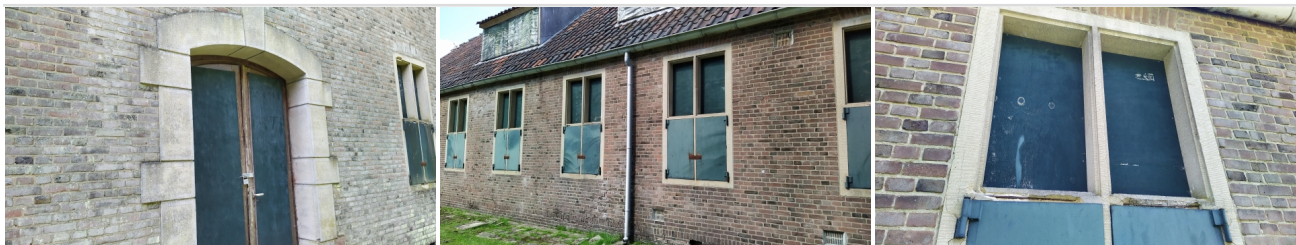
| Opmerkingen | <i>Beschermlaag betonnen puilen met afwerklaag.</i> | | | |
| <b>B11GA05</b> | <b>Vuil, aanslag, verkleuring</b> | | | Score <b>3</b> |

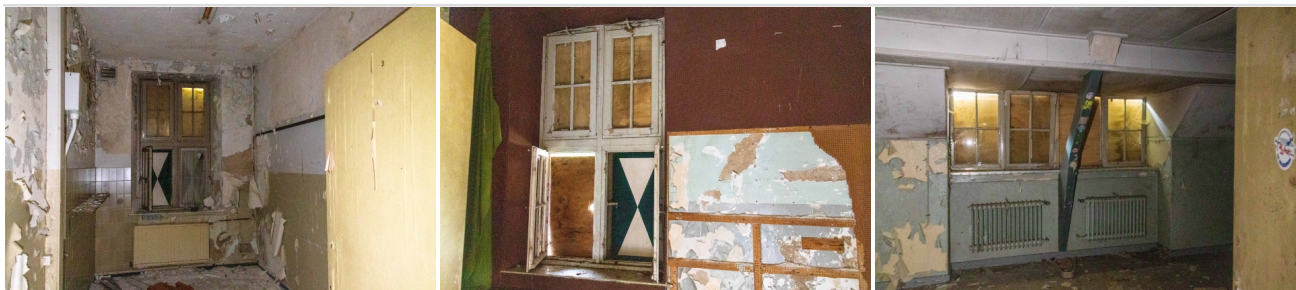
Opmerkingen *Dekkend schilderwerk binnenzijde buitenwandopeningen*

| <b>B11EM05</b> | <b>Afbladderen</b> | | | Score | <b>5</b> |

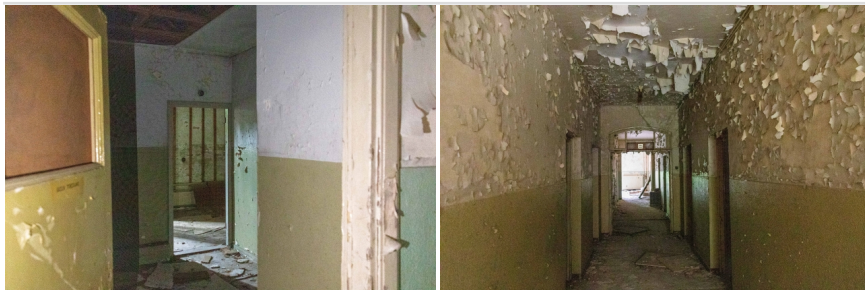
Opmerkingen *Dekkend schilderwerk deuren en aftimmering*

| <b>B11EM05</b> | <b>Afbladderend</b> | | | Score | <b>5</b> |

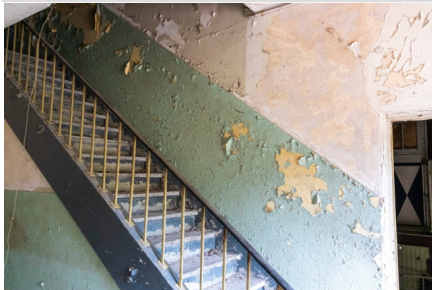
Opmerkingen *Dekkend schilderwerk spijlen stalen trapleuning*

| <b>B11SM04</b> | <b>Erosie, verwerking</b> | | | Score | 5 |

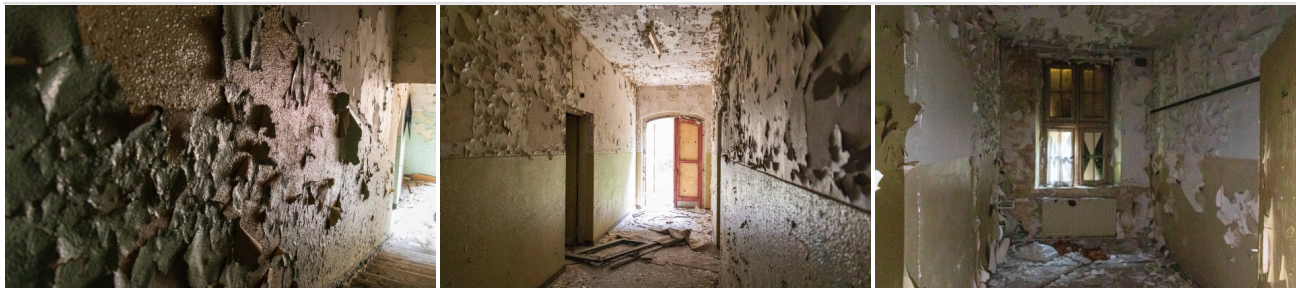
Opmerkingen *texwerk op stucwanden en plafonds*

| <b>B11EM05</b> | <b>Afbladderen</b> | | | Score | <b>5</b> |

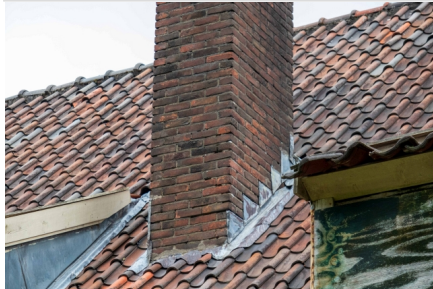
Opmerkingen *Loodslabben t.p.v. schoorsteen*

| <b>B11SM04</b> | <b>Erosie, verwerking</b> | | | Score | <b>4</b> |

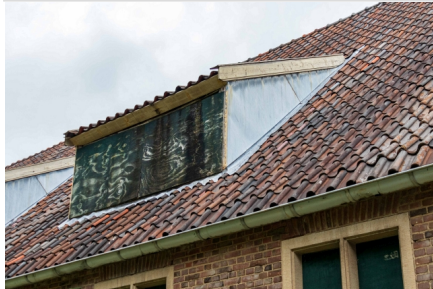
Opmerkingen *zijwanden dakkapellen*

| <b>B11SM04</b> | <b>Erosie, verwerking</b> | | | Score | <b>4</b> |

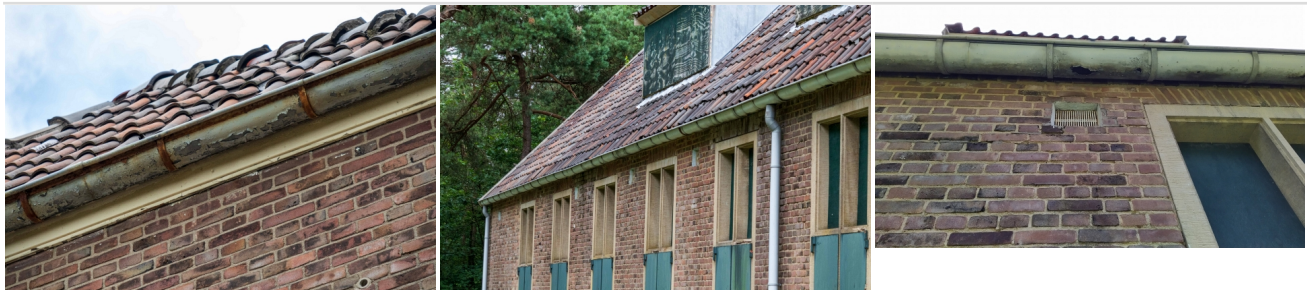
Opmerkingen *Mastgoot, zijgevels 64 M1, kopgevels 9 M1.*

| <b>B05GA02</b> | <b>Vuil, aanslag, verkleuring</b> | | | Score | <b>3</b> |
| Ernstig | Hoog (eindstadium) | Aanzienlijk (30% - 69%) | 4 Vervolgschade | Matig effect | |
