## Inspectierapport

**40B18-7 Legering**  
Clement Van Maasdijklaan 5

9 augustus 2021  
Rijks Vastgoed Bedrijf

| Projectomschrijving | <b>Monumentale Defensie Gebouwen 2021</b> |

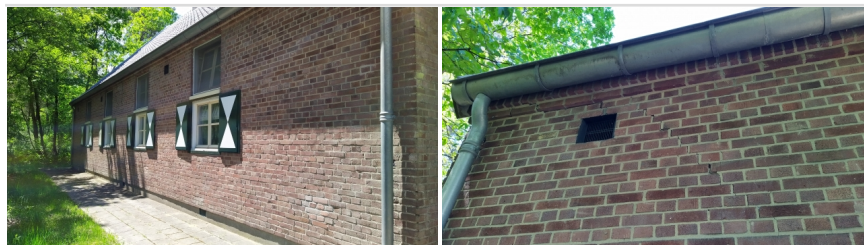
Opmerkingen *muren dik 55 cm geen spouw, topgevels steens metselwerk dik 22 cm.*

| <b>B02EC02</b> | <b>Scheuren constructief</b> | Score | <b>2</b> |

| Ernstig | Hoog (eindstadium) | Incidenteel (1%) | 4 Vervolgschade | Matig effect |

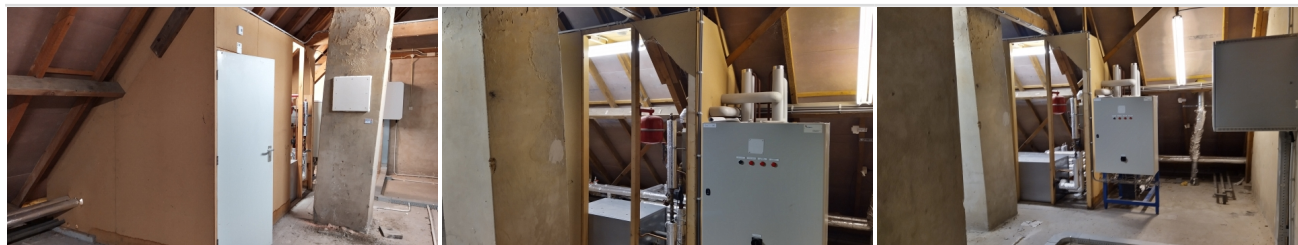
Opmerkingen *Op zolder houten scheidingswand voor technische ruimte. Houten regelwerk met spaanderplaten. Spaanderplaat wanden verkeerde materiaal keuze in een technische ruimte waar met water wordt gewerkt, enkele platen zijn verwijderd.*

| <b>B10EM07</b> | <b>Vochtschade en materiaal uitgezakt</b> | | | Score | <b>4</b> |

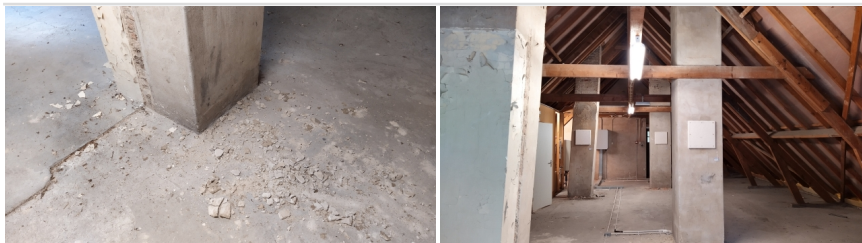
Opmerkingen verdiepingsvloer

| <b>B04SB01</b> | <b>Aantasting afwerklaag</b> | | | Score | <b>3</b> |

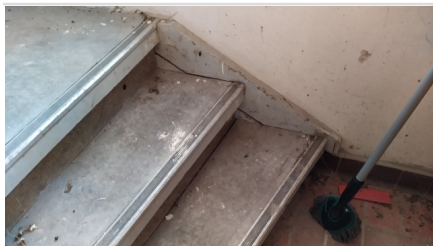
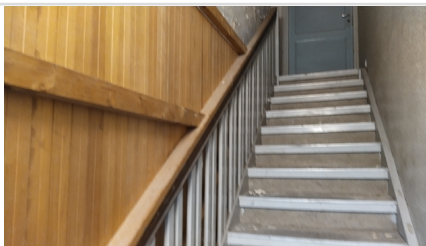
| <b>B04EM01</b> | <b>Breuk</b> | | | Score | <b>3</b> |

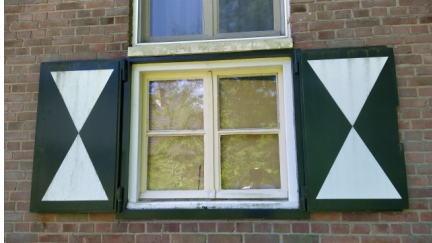
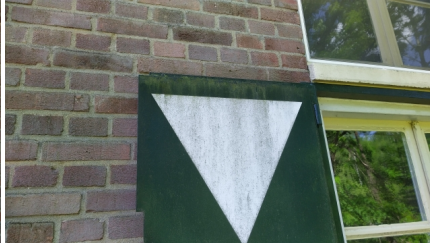
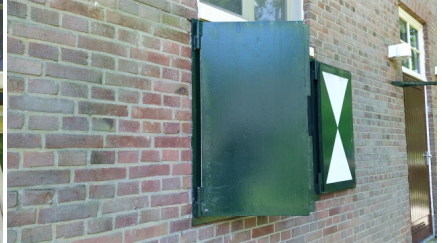
| Opmerkingen | Stalen venster luiken begane grond voor de ramen | | | |
| <b>B07GA02</b> | <b>Vuil, aanslag, verkleuring</b> | | Score | <b>1</b> |

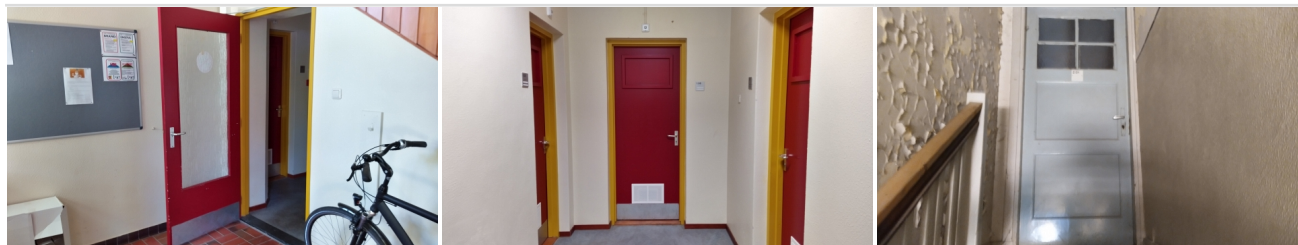
**Opmerkingen**    *13 stuks binnendeuren*

| <b>B07SM02</b> | <b>Beschadiging</b> | | | | <b>Score</b> | <b>1</b> |

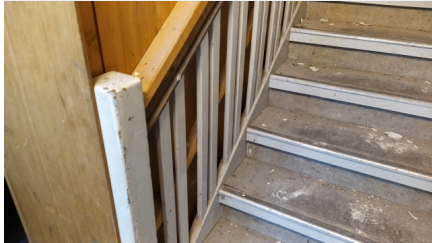
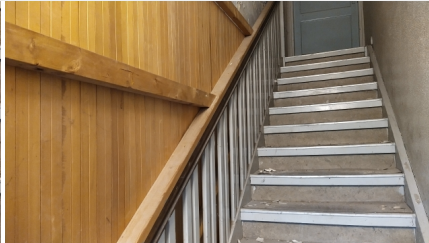
| B04SM02 | | | | | Beschadiging | Score | 2 |

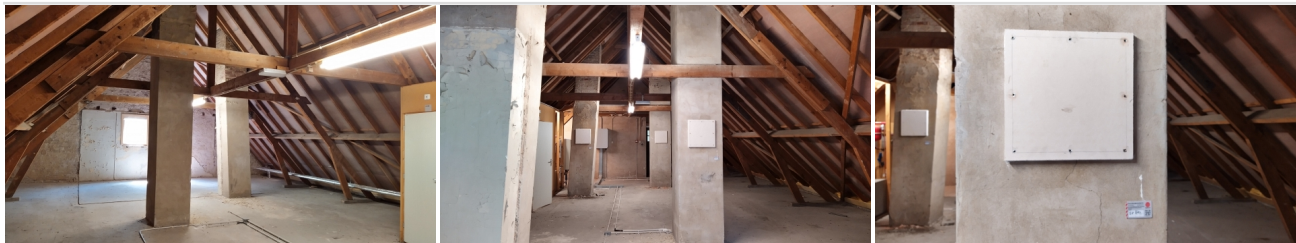
Opmerkingen 4 stuks gemetselde schoorsteenkanalen, niet meer in gebruik. Alle gaten zijn brandwerend dicht gemaakt.

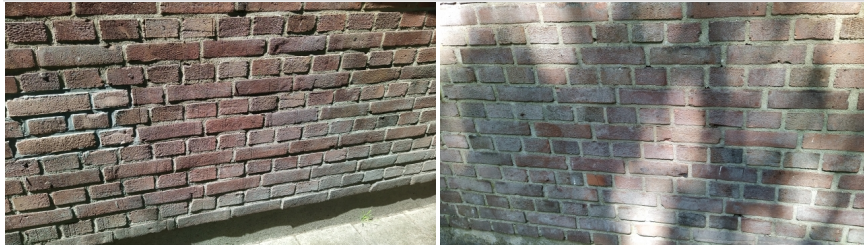
| <b>B08SM04</b> | <b>Erosie, verwerking, verzanding van met name voegwerken</b> | | | Score | <b>3</b> |

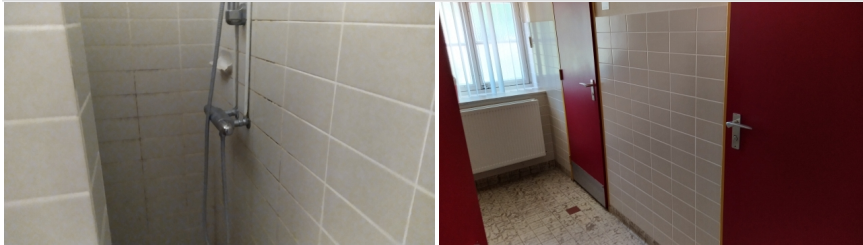
| <b>B08GA03</b> | <b>Vuil, aanslag, verkleuring</b> | | | Score | <b>2</b> |

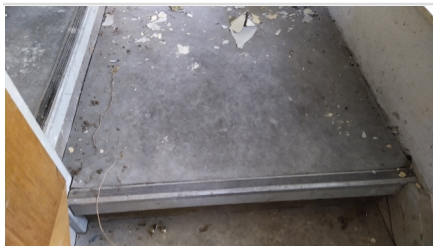
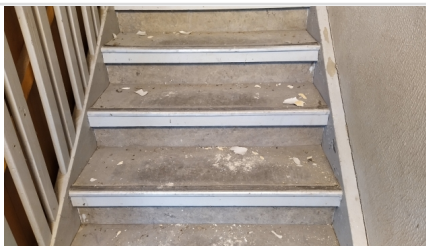
| <b>B09EB01</b> | <b>Losse naden</b> | | | Score | <b>5</b> |

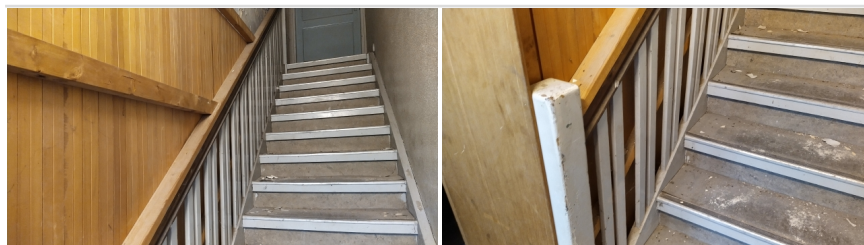
Opmerkingen    *Dekkend schilderwerk trap balustrade / leuning*

| <b>B11SB07</b> | <b>Glansverlies</b> | | | | Score | <b>3</b> |

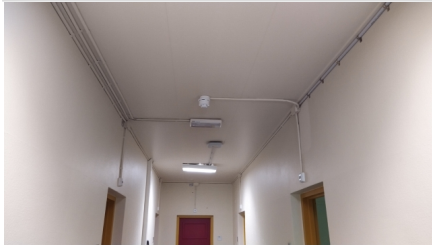
Opmerkingen *schilderwerk stucwerk wanden en plafonds*

| <b>B11GA05</b> | <b>Vuil, aanslag, verkleuring</b> | Score | | | <b>1</b> |

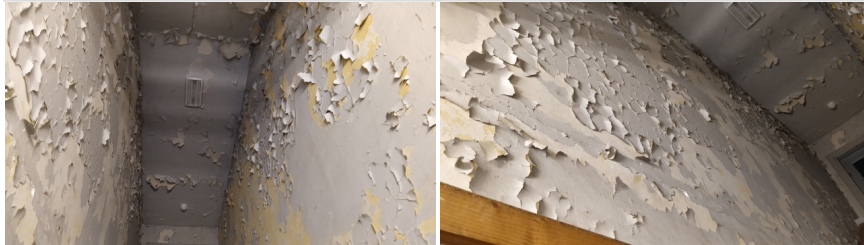
Opmerkingen *Schilderwerk stucwerk wanden en plafonds trappenhal*

| <b>B11EM05</b> | <b>Afbladderend</b> | Score | | | <b>6</b> |

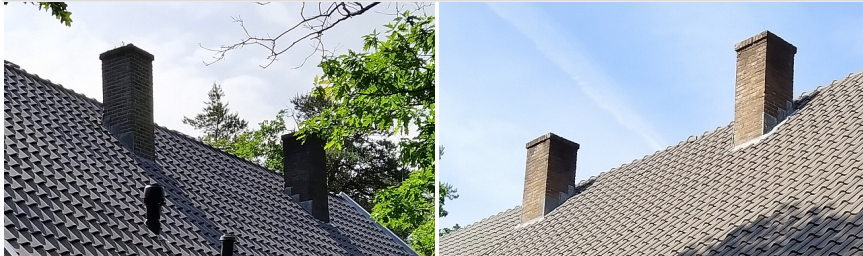
Opmerkingen *Gemetselde schoorstenen*

| K01GO03 | Uitwendige vervuiling | | | | Score | 2 |

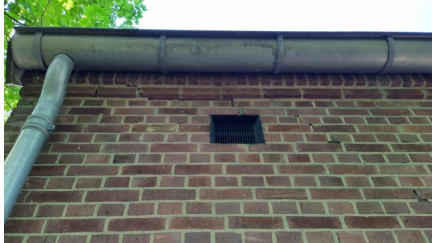
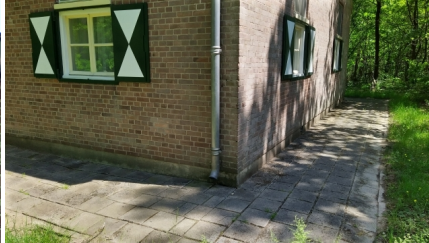
| <b>K07SC01</b> | <b>Beschadiging in de vorm van deuken</b> | | | Score | <b>1</b> |

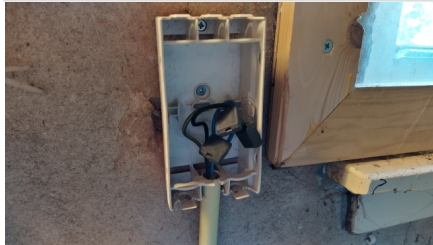
| <b>E06SB04</b> | <b>Ontbreken van deksel van lasdoos</b> | | | | Score | <b>3</b> |
