## Inspectierapport

**40B18-8 Legering**  
Clement Van Maasdijklaan 5

9 augustus 2021  
Rijks Vastgoed Bedrijf

| Projectomschrijving | <b>Monumentale Defensie Gebouwen 2021</b> |

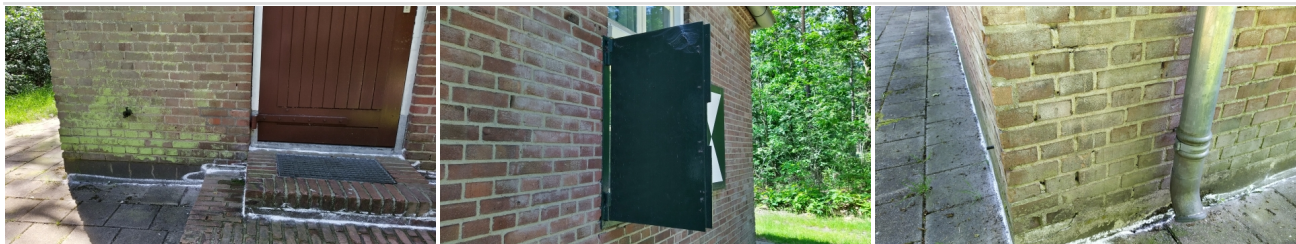
| Opmerkingen | dik 55 cm geen spouw | | | |
| <b>B02GA01</b> | <b>Aangroei van mos of algen</b> | | Score | <b>2</b> |

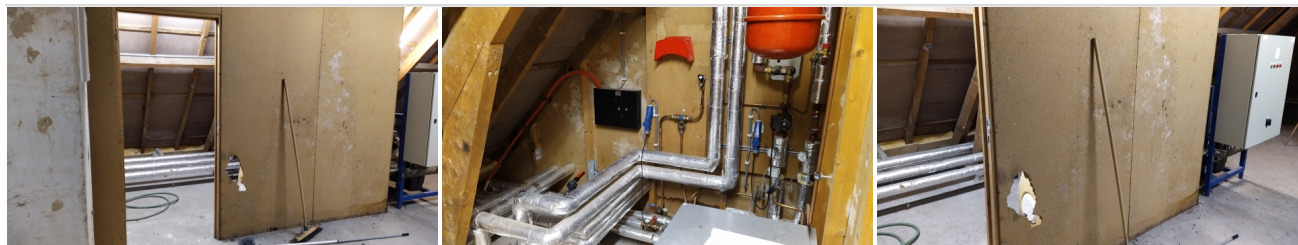
Opmerkingen *Op zolder houten scheidingswand voor technische ruimte. Houten regelwerk met spaanderplaten. Spaanderplaat wanden verkeerde materiaal keuze in een technische ruimte waar met water wordt gewerkt.*

| <b>B03SM01</b> | <b>Beschadiging</b> | | | Score | <b>3</b> |
| <b>B10EM07</b> | <b>Vochtschade en materiaal uitgezakt</b> | | | Score | <b>5</b> |

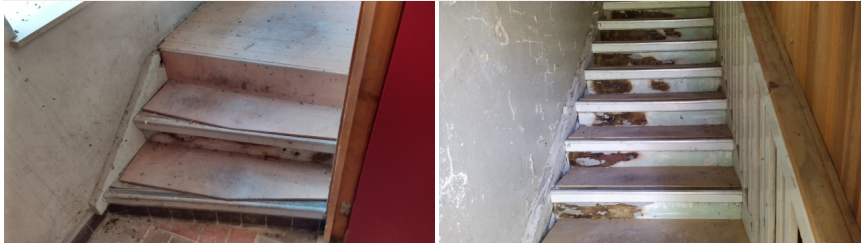
| B04SM02 | | Beschadiging | | | Score | 4 |

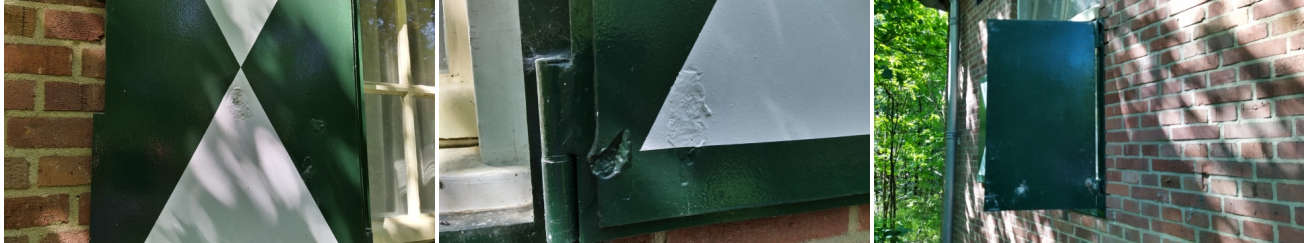
Opmerkingen     *Stalen venster luiken begane grond voor de ramen*

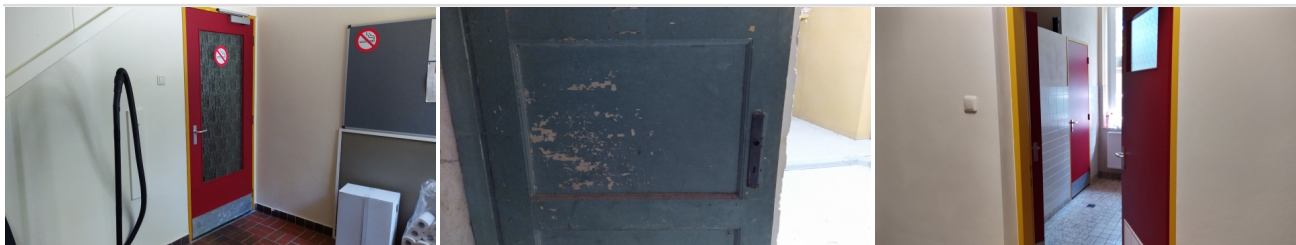
| <b>B07SB01</b> | <b>Hang- en sluitwerk manco</b> | | | <b>Score</b> | <b>2</b> |

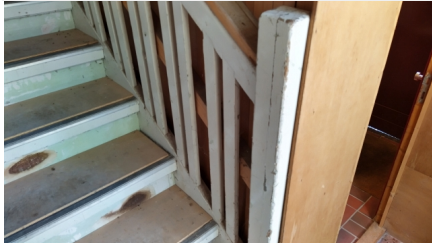
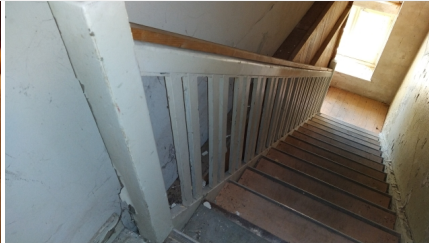
| B04SM02 | Beschadiging | | | | Score | 2 |

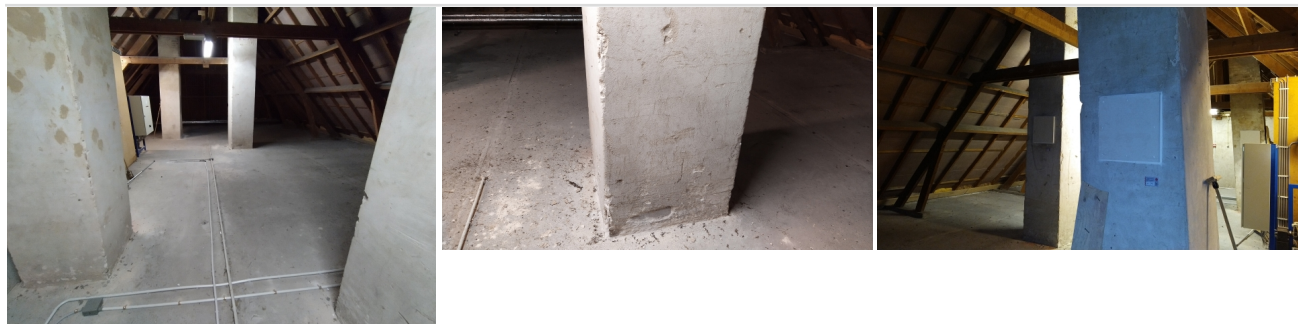
Opmerkingen 4 stuks gemetselde schoorsteenkanalen, niet meer in gebruik. Alle gaten zijn brandwerend dicht gemaakt.

| <b>B05SM01</b> | <b>Afbrokkelen of afboeren</b> | Score | | | <b>3</b> |

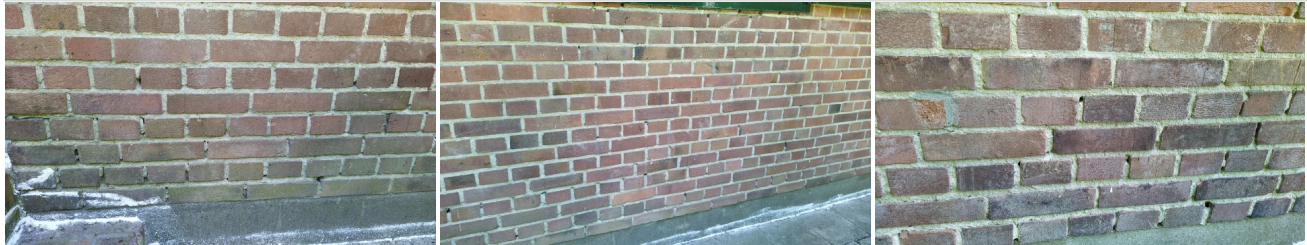
| <b>B08SM04</b> | <b>Erosie, verwerking, verzanding van met name voegwerken</b> | | | Score | <b>2</b> |

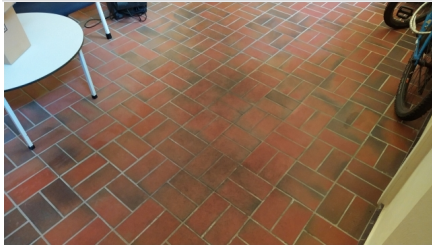
| <b>B09GA02</b> | <b>Vuil, aanslag, verkleuring</b> | | | Score | <b>3</b> |

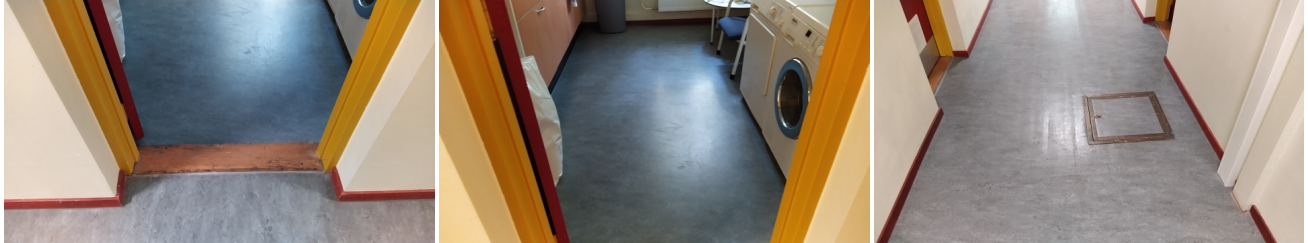
Opmerkingen *Vloerafwerking in de gang en legeringskamers*

| <b>B09EB01</b> | <b>Losse naden</b> | | | Score | <b>3</b> |

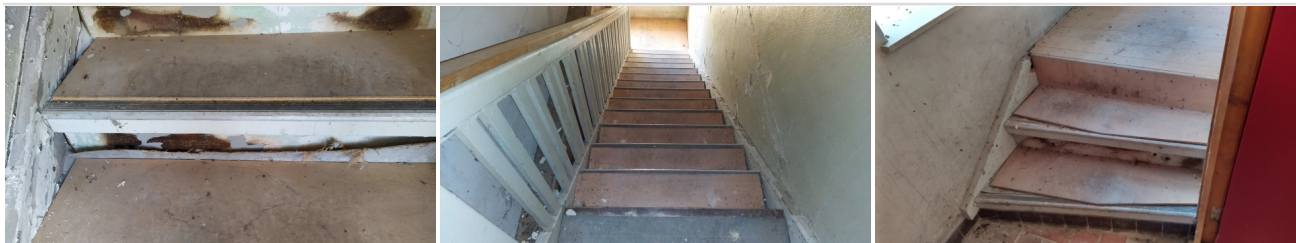
| <b>B09EB01</b> | <b>Losse naden</b> | | | Score | <b>5</b> |

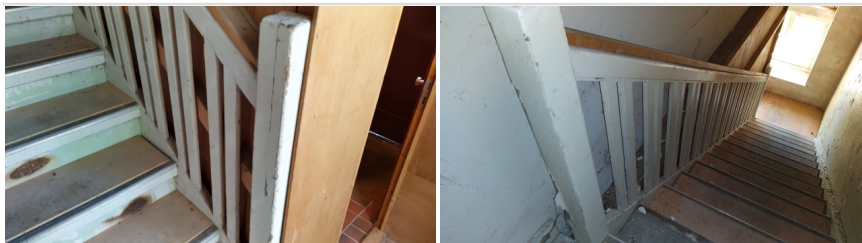
Opmerkingen *Dekkend schilderwerk trap balustrade / leuning*

| <b>B11SB07</b> | <b>Glansverlies</b> | | | Score | <b>3</b> |

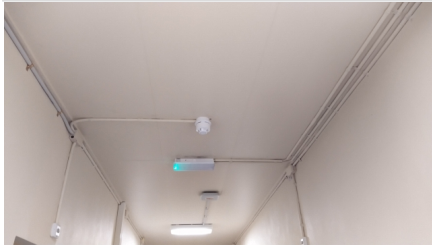
Opmerkingen *schilderwerk stucwerk wanden en plafonds*

| B11GA05 | | Vuil, aanslag, verkleuring | | | Score | 1 |

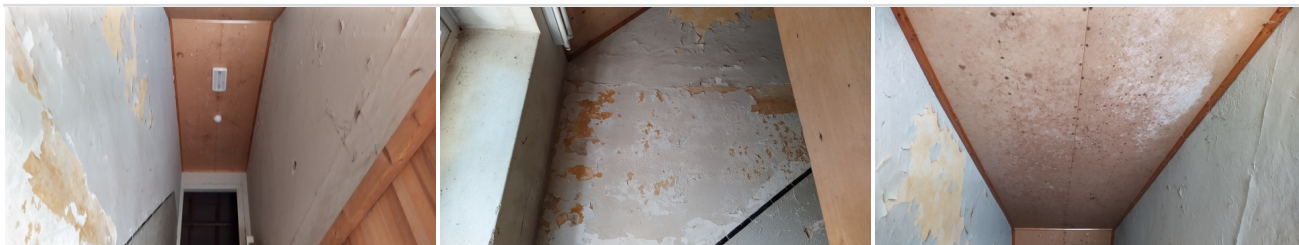
Opmerkingen *Schilderwerk stucwerk wanden en plafonds trappenhal*

| <b>B10GA02</b> | <b>Oude vochtplekken</b> | | | Score | <b>2</b> |

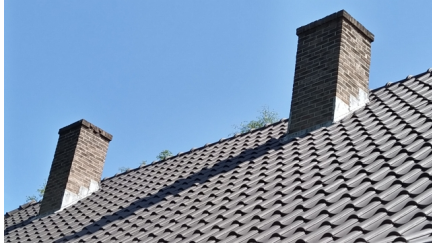
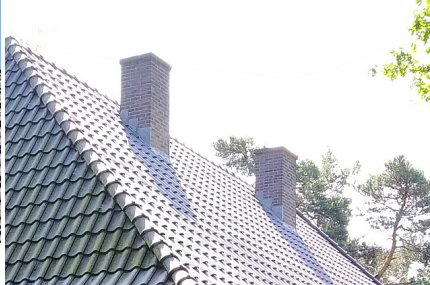
| K01GO03 | Uitwendige vervuiling | | | Score | 2 |
