## Inspectierapport

**40B18-9 Legering**  
Clement Van Maasdijklaan 5

9 augustus 2021  
Rijks Vastgoed Bedrijf

| Projectomschrijving | <b>Monumentale Defensie Gebouwen 2021</b> |

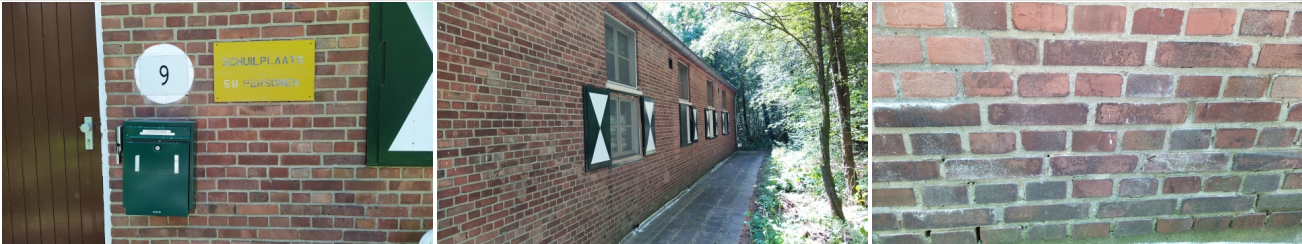
| 2120.030.00 Buitenwand (C) metselwerk | | | | Waardestelling | P |
|---|---|---|---|---|---|
| Opmerkingen | dik 55 cm geen spouw | | | | |
| B02GA03 | Vuil, aanslag, verkleuring | | | Score | 1 |

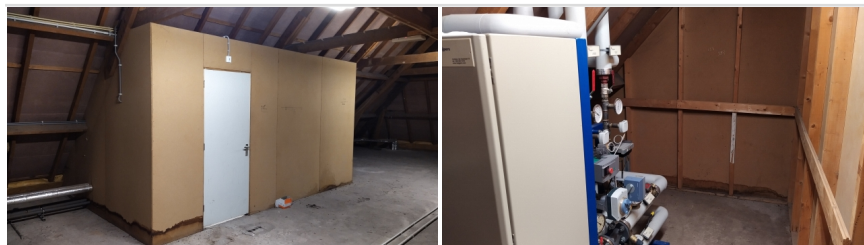
| 1,00 PM | 2.02 | | |

Opmerkingen *Op zolder houten scheidingswand voor technische ruimte. Houten regelwerk met spaanderplaten. Spaanderplaat wanden verkeerde materiaal keuze in een technische ruimte waar met water wordt gewerkt.*

| <b>B10EM07</b> | <b>Vochtschade en materiaal uitgezakt</b> | | | Score | 4 |

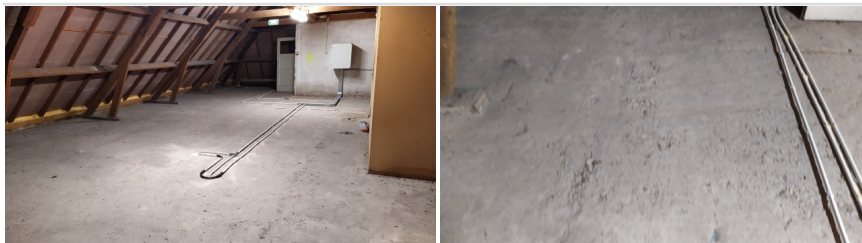
Opmerkingen *verdiepingsvloer*

| <b>B04SB01</b> | <b>Aantasting afwerklaag</b> | | Score | <b>3</b> |

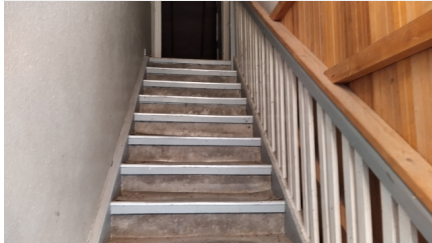
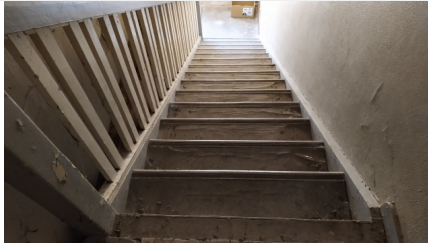
| 11,00 M2 | 1.12 | | |

| <b>B04SM02</b> | <b>Beschadiging</b> | | | Score | <b>2</b> |

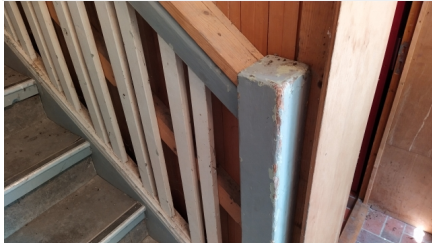
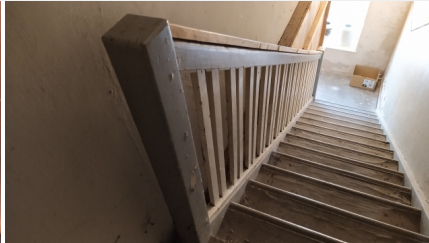
| 10,00 M2 | 1.12 | | |

| B04SM02 | Beschadiging | | | | Score | 2 |

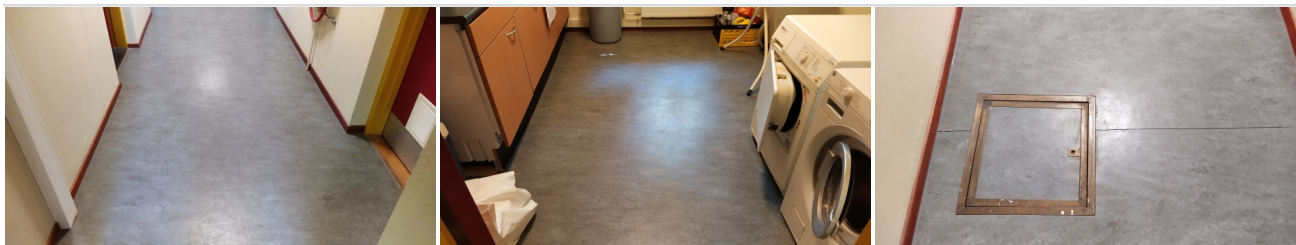
Opmerkingen *Vloerafwerking in de gang en legeringskamers*

| <b>B09EB01</b> | <b>Losse naden</b> | | | Score | <b>3</b> |

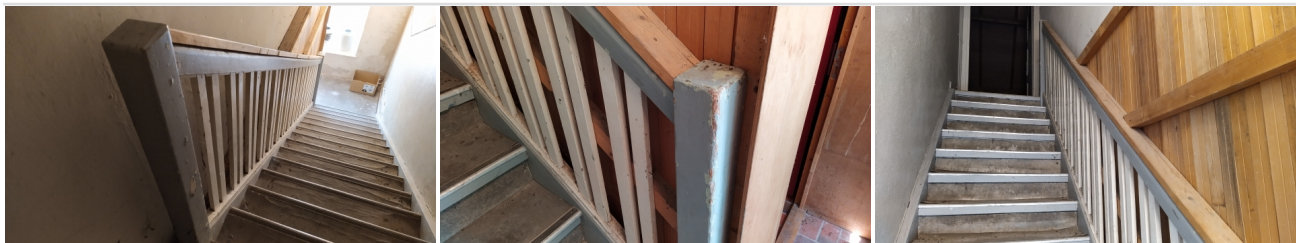
Opmerkingen *Dekkend schilderwerk trap balustrade / leuning*

| <b>B11SB07</b> | <b>Glansverlies</b> | | | Score | 3 |

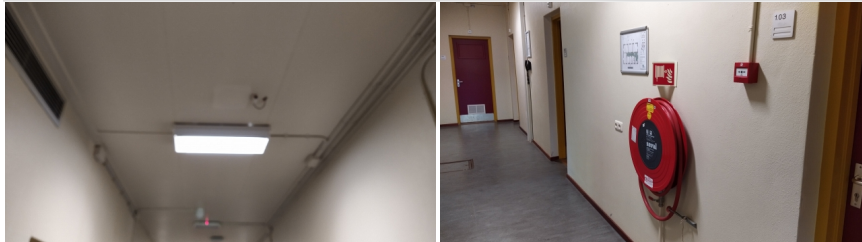
Opmerkingen *schilderwerk stucwerk wanden en plafonds*

| <b>B11GA05</b> | <b>Vuil, aanslag, verkleuring</b> | Score | | | <b>1</b> |

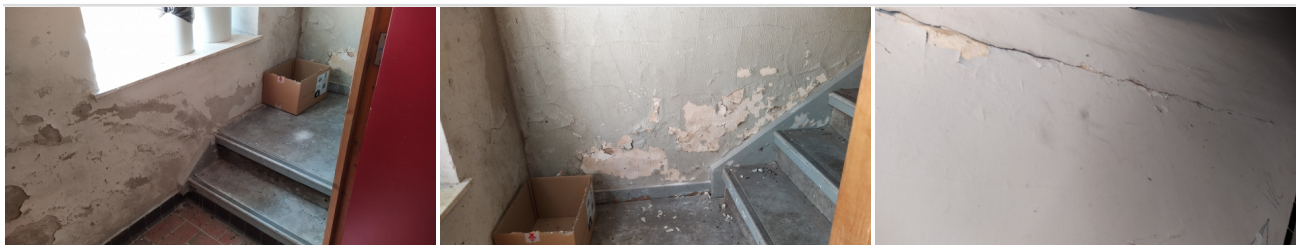
Opmerkingen *Schilderwerk stucwerk wanden en plafonds trappenhal*

| <b>B10GA02</b> | <b>Oude vochtplekken</b> | | | Score | <b>2</b> |
