## Inspectierapport

**40B18-13 Legering**  
Clement Van Maasdijklaan 5

10 augustus 2021  
Rijks Vastgoed Bedrijf

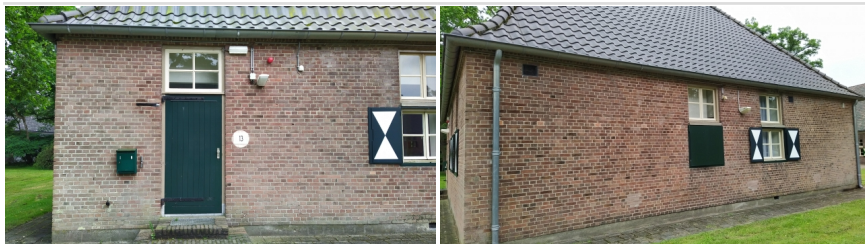
Opmerkingen *dik 55 cm geen spouw*

| <b>B01GA01</b> | <b>Aangroei van mos of algen</b> | | | | Score | <b>1</b> |

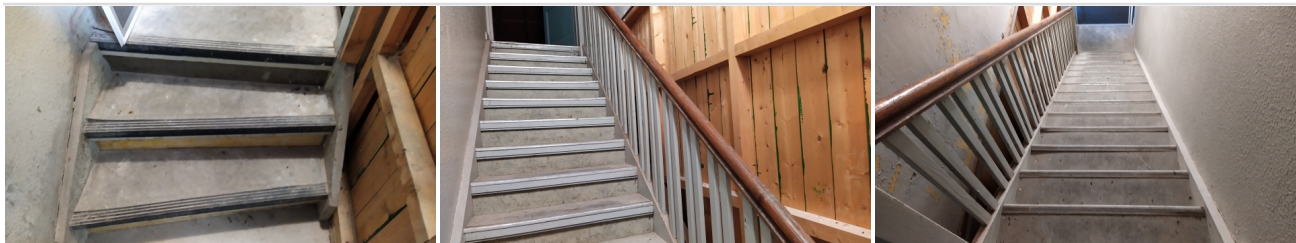
| B04SM02 | | Beschadiging | | | Score | 3 |

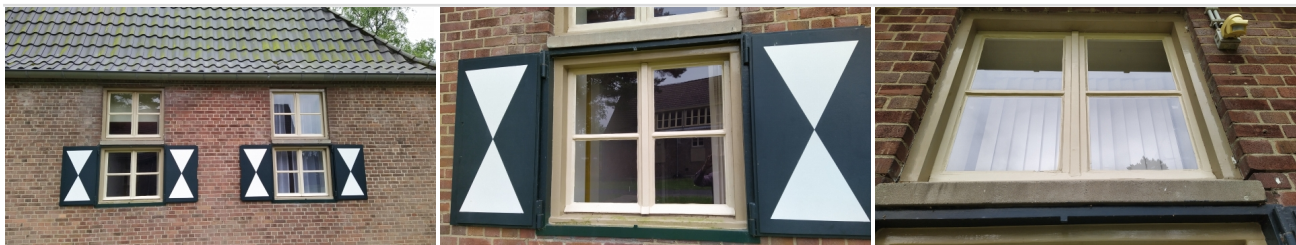
**B07GA02**    **Vuil, aanslag, verkleuring**    **Score**    **2**

| Serius | Hoog (eindstadium) | Incidenteel (1%) | 4 Vervolgschade | Matig effect |

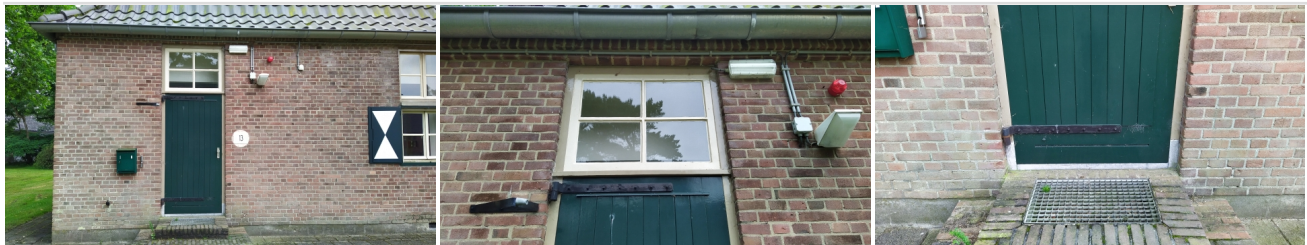
**Opmerkingen**    *Toegangsdeur met bovenlicht*

| <b>B07GA02</b> | <b>Vuil, aanslag, verkleuring</b> | | | | <b>Score</b> | <b>1</b> |

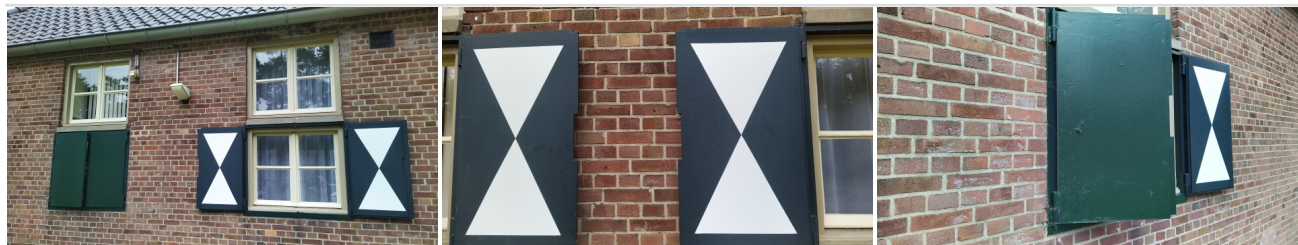
| Opmerkingen | Stalen luiken begane grond voor de ramen | | | |
| <b>B07GA02</b> | <b>Vuil, aanslag, verkleuring</b> | | | Score <b>1</b> |

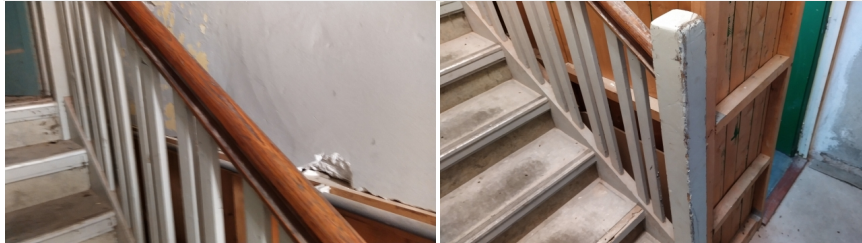
| B04SM02 | | | | Beschadiging | Score | 3 |

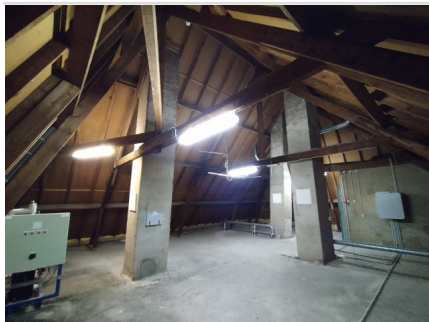
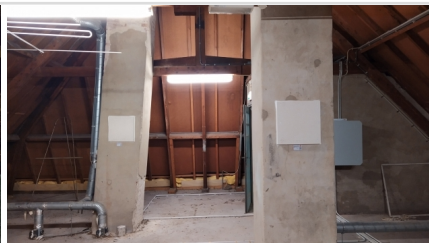
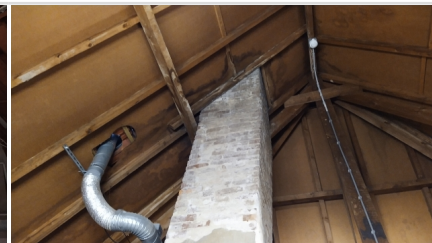
Opmerkingen 3 stuks gemetselde schoorsteenkanalen, niet meer in gebruik. Alle gaten zijn brandwerend dicht gemaakt.

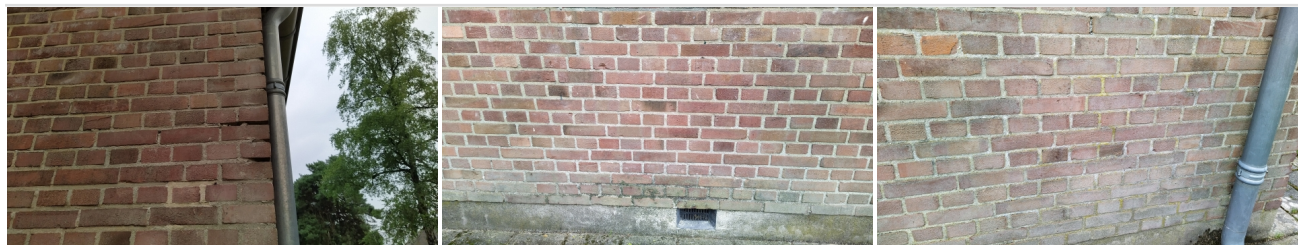
| <b>B08SM04</b> | <b>Erosie, verwerking, verzanding van met name voegwerken</b> | | | Score | <b>1</b> |

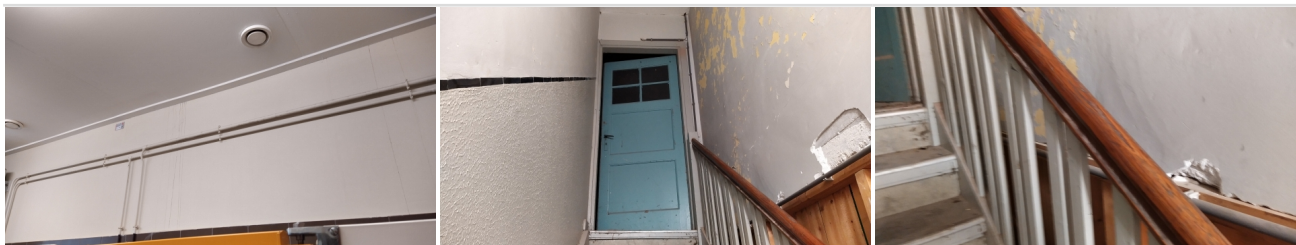
Opmerkingen *Wandafwerking in de trappenhal en in de sanitaire ruimten*

| <b>B08SM01</b> | <b>Afbrokkelen of afboeren</b> | Score | | <b>2</b> |

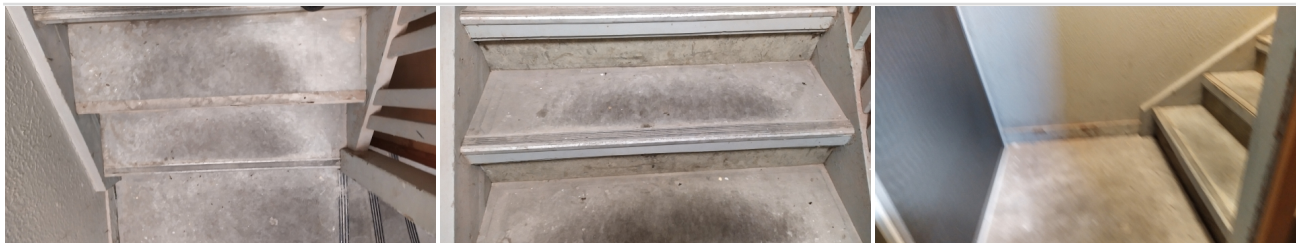
| <b>B04SM02</b> | <b>Beschadiging</b> | | | Score | <b>2</b> |

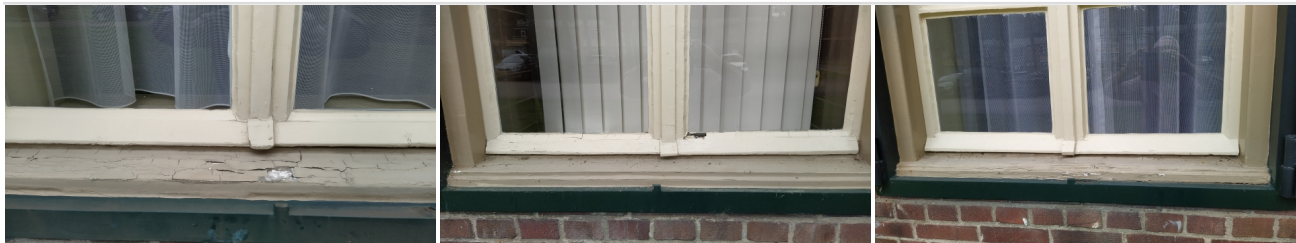
| <b>B11SB07</b> | <b>Glansverlies</b> | | | Score | <b>3</b> |

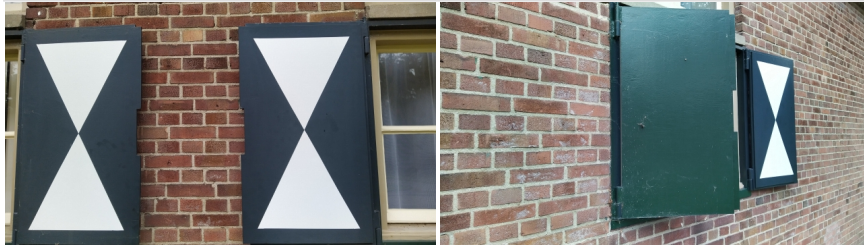
| B11SM04 Erosie, verwerking | | | | Score | 3 |

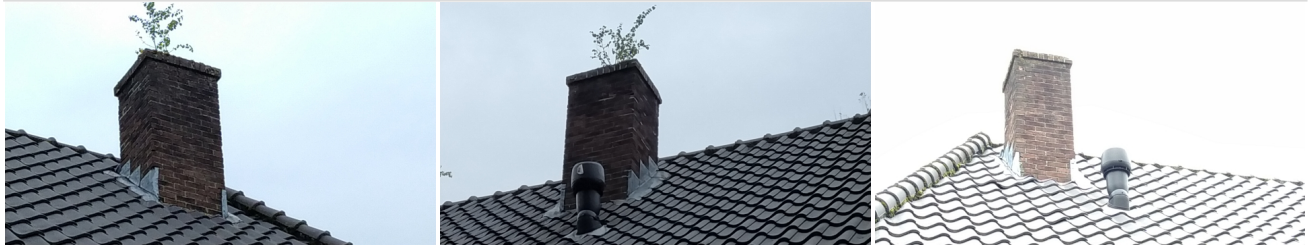
Opmerkingen 3 stuks gemetselde schoorstenen op het dak.

| K02GO04 | Uitwendige vervuiling | | | | Score | 3 |
