## Inspectierapport

**40B18-14 Legering**  
Clement Van Maasdijklaan 5

10 augustus 2021  
Rijks Vastgoed Bedrijf

| Projectomschrijving | <b>Monumentale Defensie Gebouwen 2021</b> |

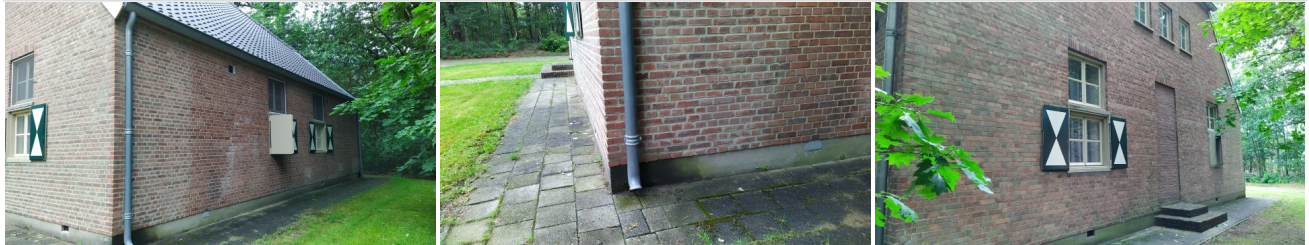
| 2120.030.00 Buitenwand (C) metselwerk | | | Waardestelling | P |

Opmerkingen *dik 55 cm geen spouw, topgevels steens metselwerk dik 22 cm.*

| B01GA03 | Vuil, aanslag, verkleuring | | | | Score | 1 |

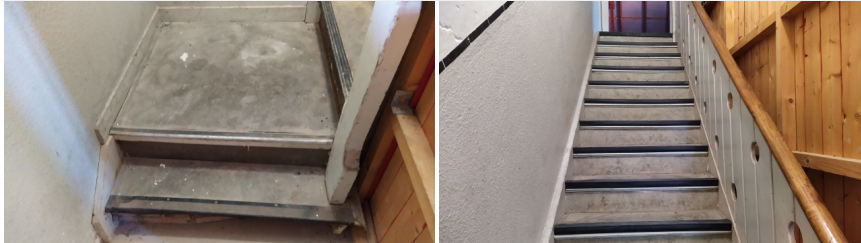
| B04SM02 | Beschadiging | | | | Score | 2 |

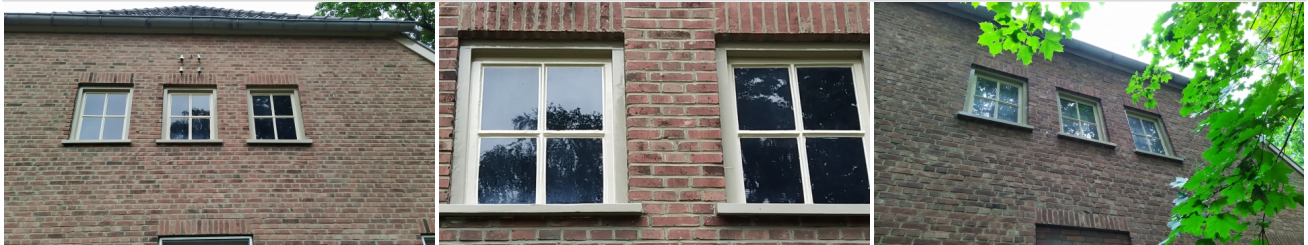
Opmerkingen    *6 stuks ramen op de zolder*

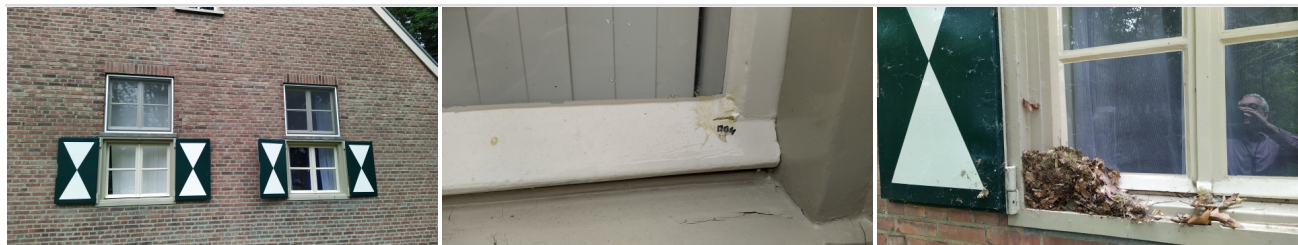
| 3120.010.00 Buitenwandopening gevuld met ramen hout | | | Waardestelling | H |

Opmerkingen 9 stuks ramen begane grond

| B07GA02 | Vuil, aanslag, verkleuring | | | | Score | 2 |

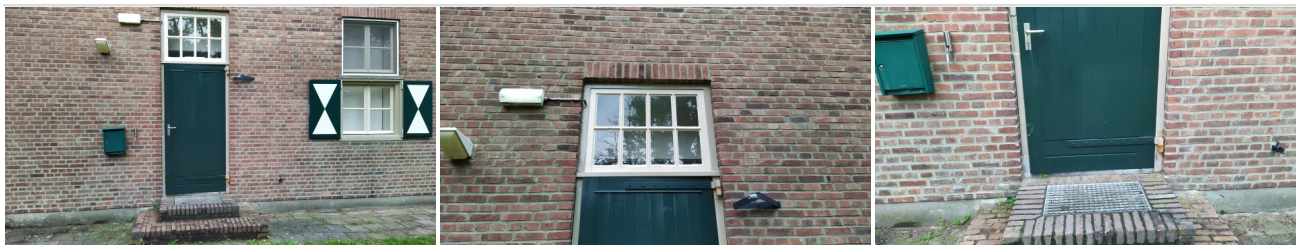
| Opmerkingen | Toegangsdeur met bovenlicht | | | |
| B08EM03 | Corrosie | | | Score 2 |
| Opmerkingen | Corrosie hang- en sluitwerk | | | |

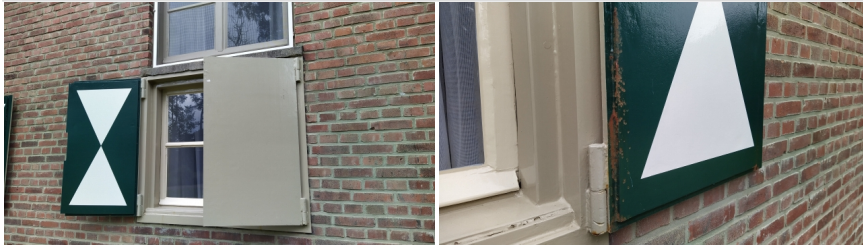
Opmerkingen *Stalen luiken begane grond voor de ramen*

| B08EM03 | | Corrosie | | | Score | 2 |

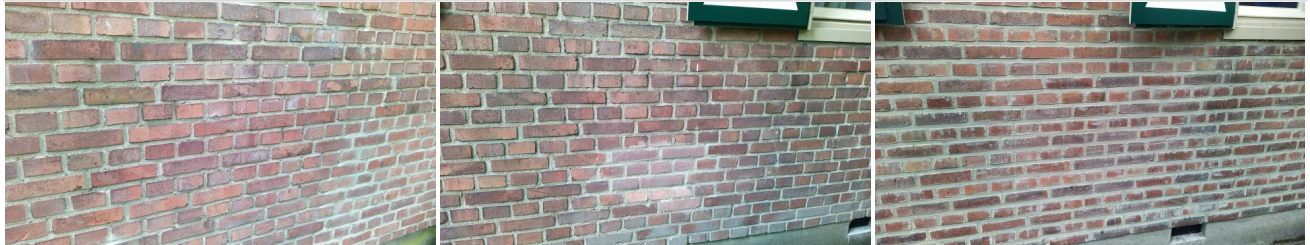
| 4111.122.00 Gevelafwerklaag voegwerk platvol | | | | Waardestelling | P |

| B08SM04 Erosie, verwerking, verzanding van met name voegwerken | | | | Score | 1 |

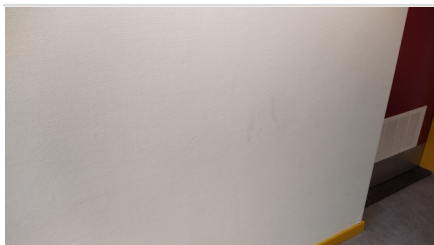
Opmerkingen *Wandafwerking in de gang en legeringskamers, vinylbehang getext*

| <b>B08GA03</b> | <b>Vuil, aanslag, verkleuring</b> | | | Score | <b>1</b> |

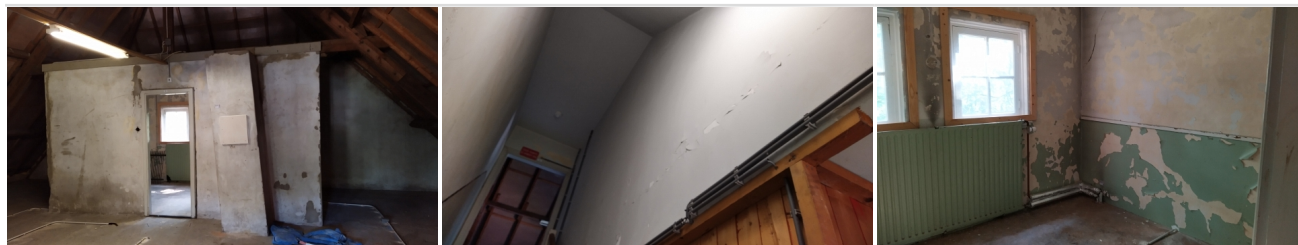
**4211.120.00 Wandafwerklaag (sier)pleisterwerk** Waardestelling **P**

| Opmerkingen | Wandafwerking in de trappenhal (9A) en de scheidingswanden van de ruimte(9B) op de zolder. | | | |
| <b>B08EM07</b> | <b>Onthechting van ondergrond</b> | | | Score <b>3</b> |
| <b>B08SC03</b> | <b>Scheuren niet constructief</b> | | | Score <b>2</b> |

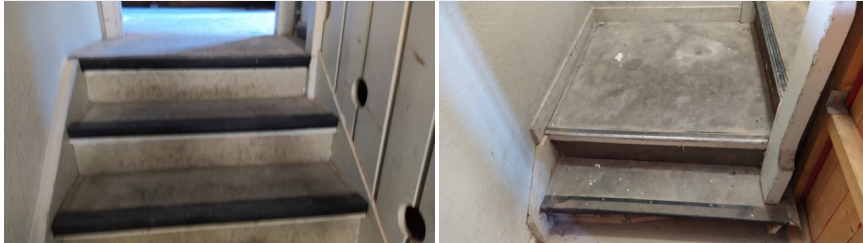
| <b>4410.170.00</b> | <b>Trapafwerking linoleum</b> | | | Waardestelling | <b>P</b> |

| <b>B04SM04</b> | <b>Slijtage</b> | | | Score | <b>4</b> |

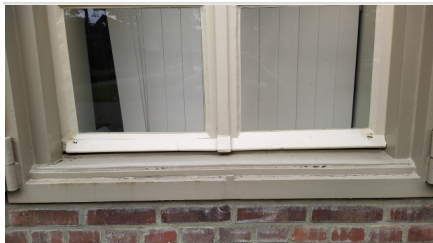
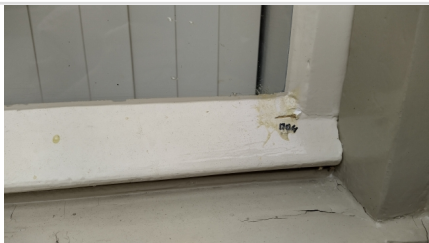
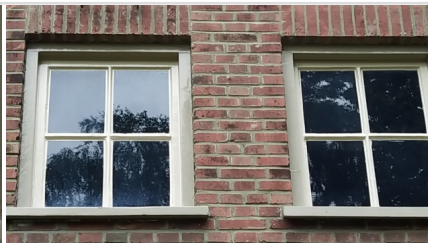
| <b>4610.300.00</b> | <b>Bescherm laag buiten op hout</b> | | | Waardestelling | <b>P</b> |

| <b>B11SB07</b> | <b>Glansverlies</b> | | | Score | <b>2</b> |

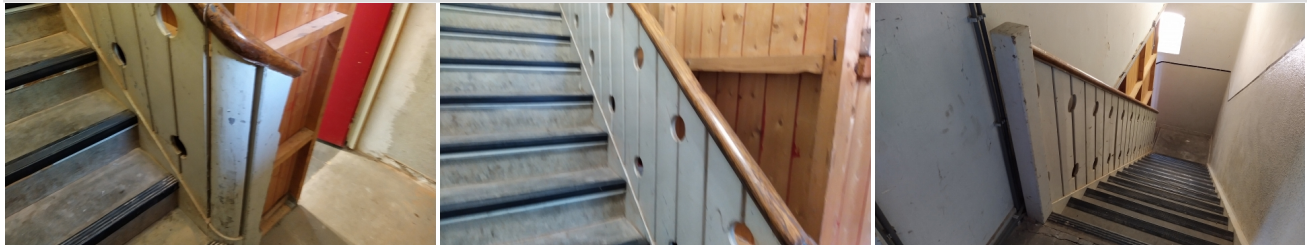
| Fabrikant | Type (materiaal)<br>dekkend | Bouwlaag | Nadere locatie | Nadere specificatie |
|---|---|---|---|---|
| Opmerkingen | Dekkend schilderwerk trap balustrade / leuning | | | |

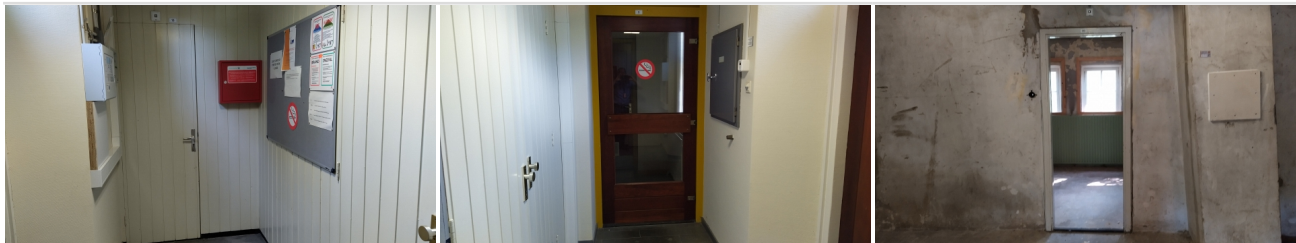
Opmerkingen *Dekkend schilderwerk hout binnen.*

| <b>B11SB07</b> | <b>Glansverlies</b> | | | Score | <b>2</b> |

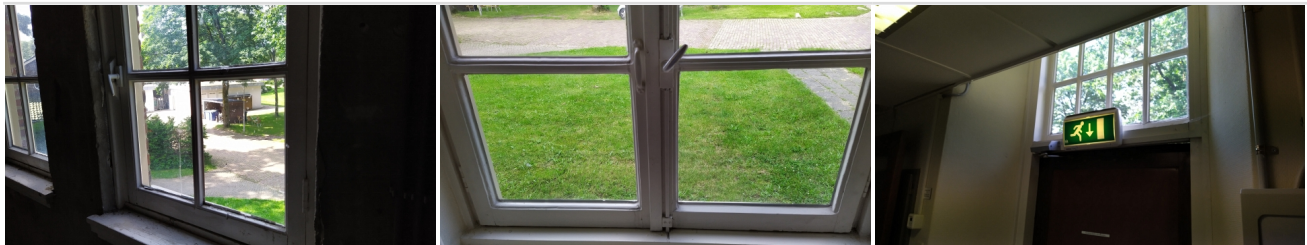
Opmerkingen Dekkend schilderwerk binnenzijde buitenwandopeningen

| <b>B11SB07</b> | <b>Glansverlies</b> | | | Score | 2 |

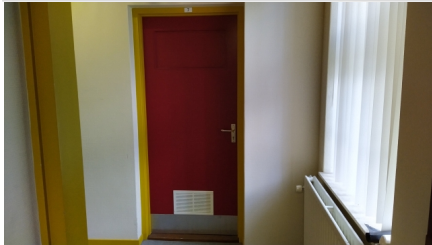
Opmerkingen *dekkend schilderwerk op stalen binnendeurkozijnen*

| <b>B11SM05</b> | <b>Glansverlies</b> | | | Score | <b>1</b> |
