# Inspectierapport

**40B18-15 Instructiegebouw**  
Clement Van Maasdijklaan 5

25 januari 2022  
Rijks Vastgoed Bedrijf

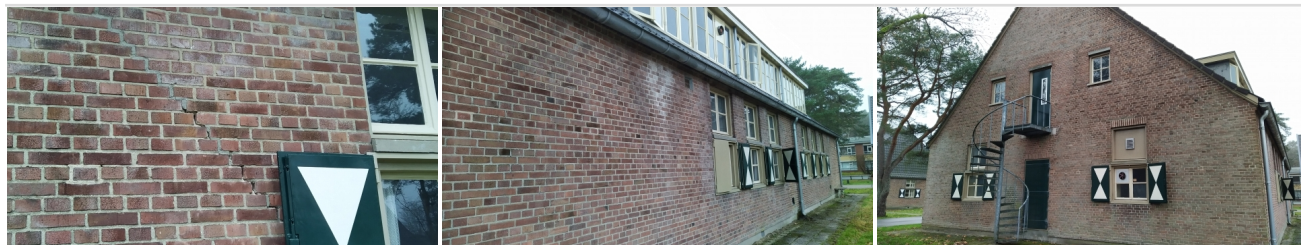
**2120.030.00 Buitenwand (C) metselwerk** Waardestelling **P**

Opmerkingen *dik 55 cm geen spouw, topgevels dik 22 cm*

| <b>B01SC04</b> | <b>Scheuren niet constructief, door thermische werking, zetting e.d.</b> | Score | <b>2</b> |

| Serieus | Hoog (eindstadium) | Plaatselijk (2% - 9%) | 4 Vervolgschade | Matig effect |

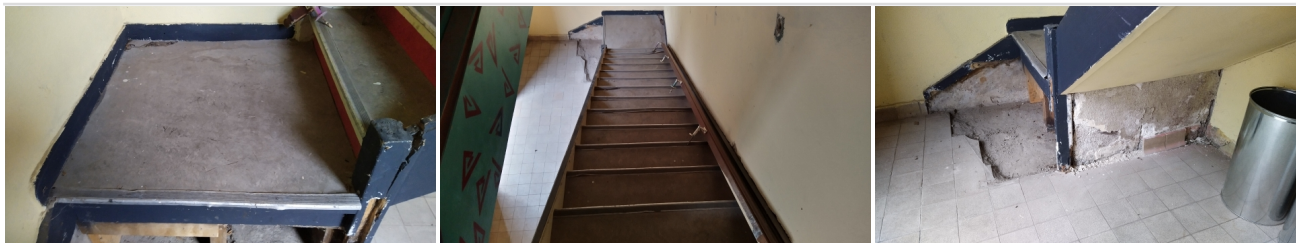
| B04SM02 | Beschadiging | | | | Score | 5 |

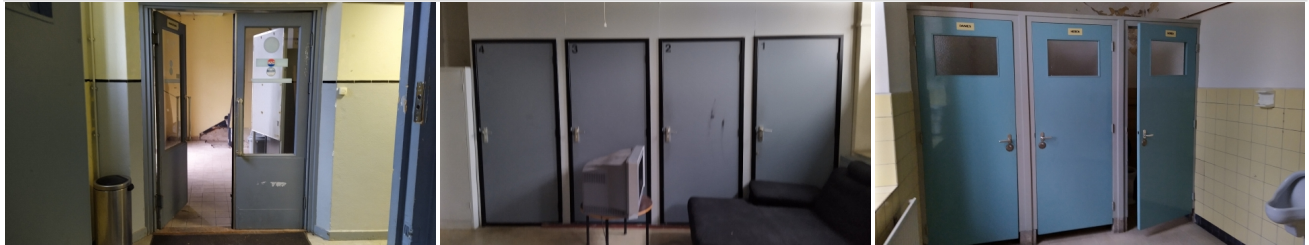
**3230.100.00 Binnendeur incl. H&S** Waardestelling **I**

| Opmerkingen | <i>Binnendeuren begane grond</i> | | | |
| <b>B07SB01</b> | <b>Hang- en sluitwerk manco</b> | | | Score <b>2</b> |

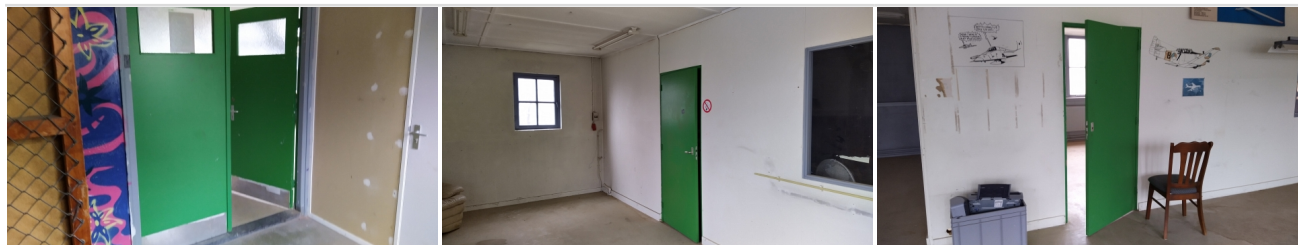
| Opmerkingen | <i>Binnendeuren verdieping</i> | | | |
| <b>B07SB01</b> | <b>Hang- en sluitwerk manco</b> | | | Score <b>1</b> |

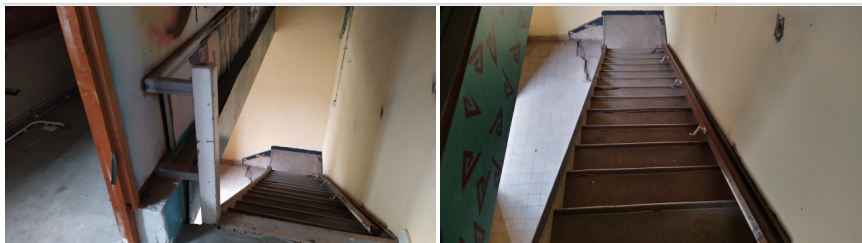
| B04SM02 | Beschadiging | | | | Score | 5 |

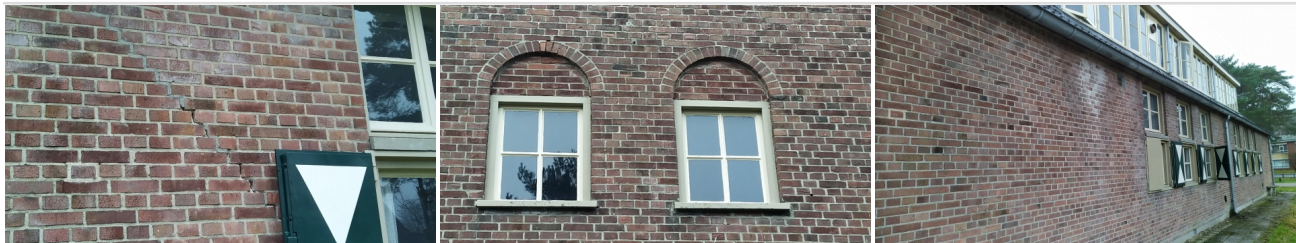
| <b>4111.122.00</b> | <b>Gevelafwerklaag voegwerk platvol</b> | | | Waardestelling | <b>P</b> |

| <b>B08SM04</b> | <b>Erosie, verwerking, verzanding van met name voegwerken</b> | | | Score | <b>3</b> |

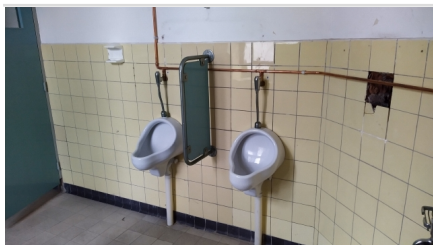
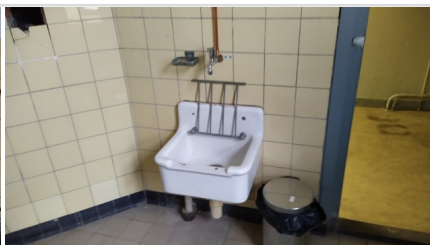
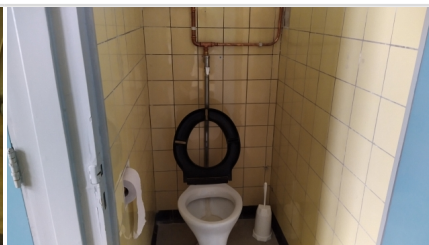
| <b>B08GA03</b> | <b>Vuil, aanslag, verkleuring</b> | Score | <b>2</b> |

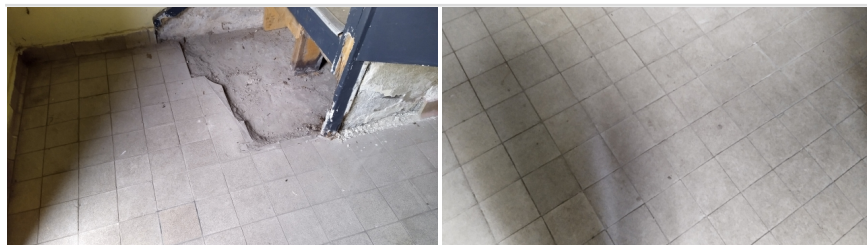
Opmerkingen    *Vloertegels in de hal*

| <b>B09GA02</b> | <b>Vuil, aanslag, verkleuring</b> | | | Score | <b>4</b> |

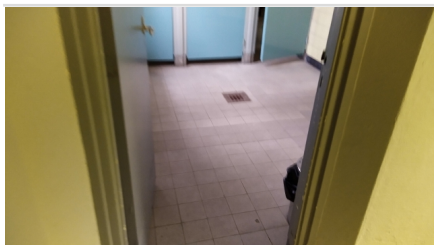
| <b>B09GA02</b> | <b>Vuil, aanslag, verkleuring</b> | | | Score | <b>3</b> |

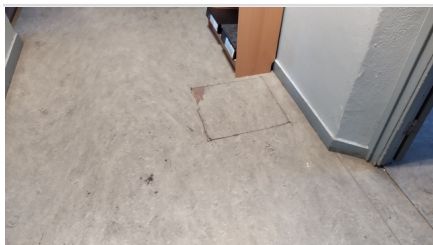
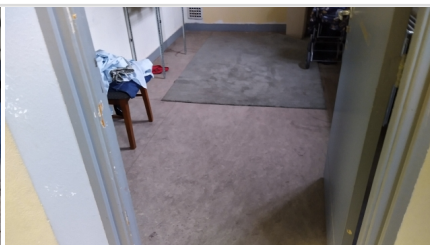
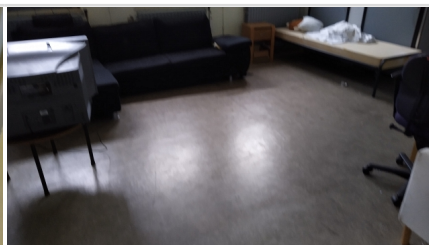
| Opmerkingen | <i>begane grond</i> | | | |
| <b>B09GA02</b> | <b>Vuil, aanslag, verkleuring</b> | | Score | <b>2</b> |

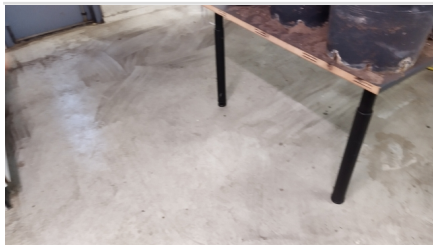
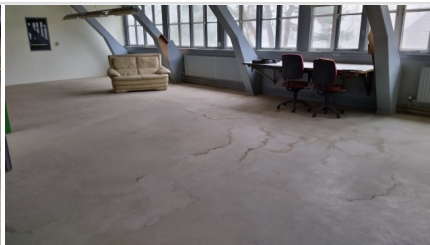
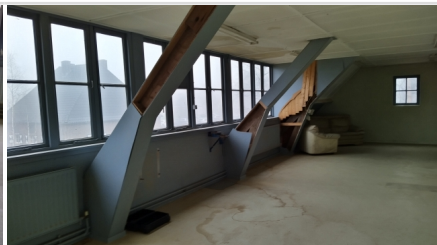
| Opmerkingen | verdieping | | | |
| <b>B09GA02</b> | <b>Vuil, aanslag, verkleuring</b> | | | Score <b>3</b> |

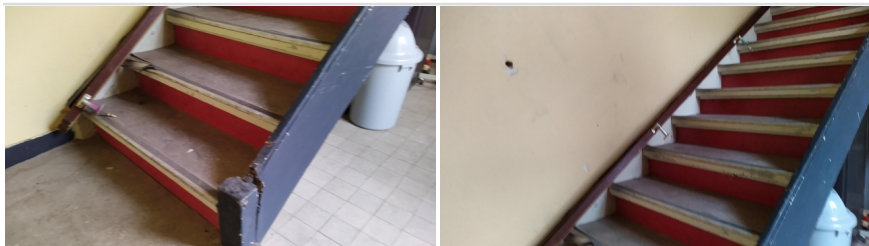
| <b>B04SM04</b> | <b>Slijtage</b> | | | Score | <b>4</b> |

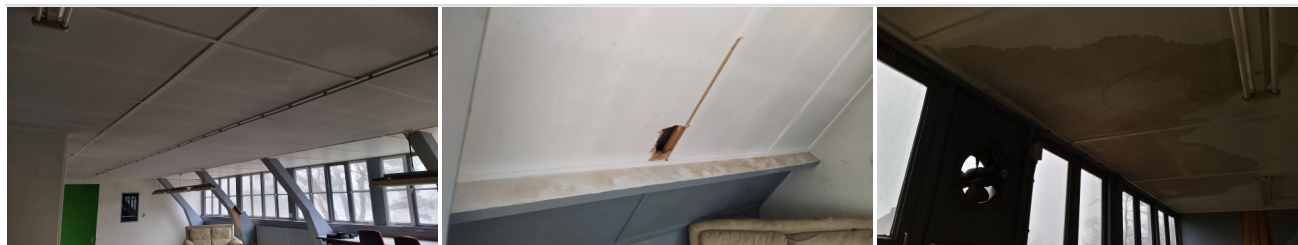
| Opmerkingen | Op de verdieping | | | |
| <b>B10EM07</b> | <b>Vochtschade en materiaal uitgezakt</b> | | Score | <b>3</b> |
| <b>B10GA02</b> | <b>Oude vochtplekken</b> | | Score | <b>2</b> |

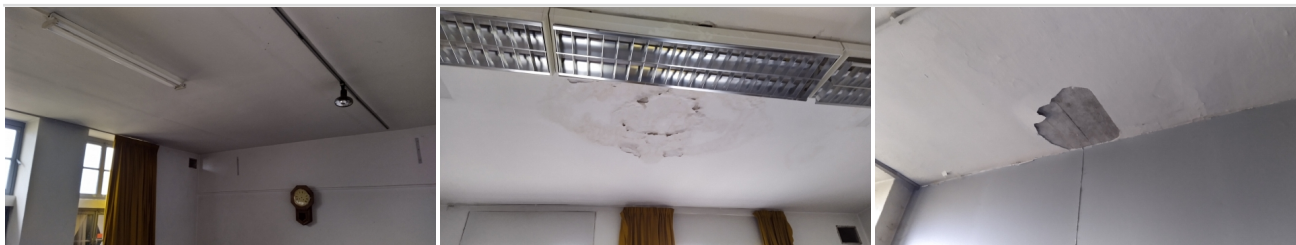
| Opmerkingen | Op de begane grond | | | |
| <b>B10GA02</b> | <b>Oude vochtplekken</b> | | | Score <b>1</b> |

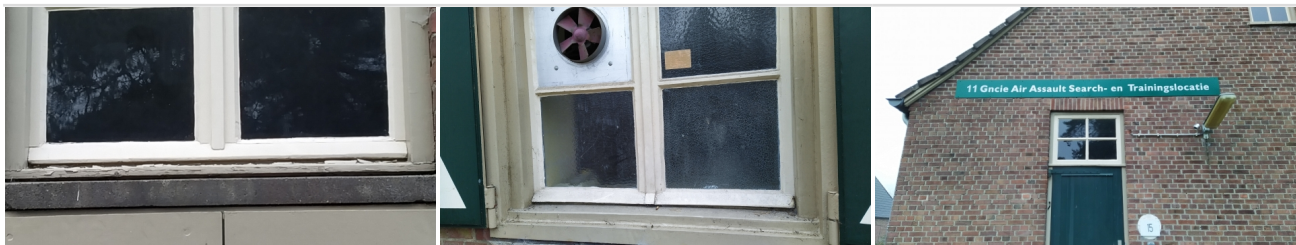
Opmerkingen *Dekkend schilderwerk houten ramen en deuren*

| <b>B11EM05</b> | <b>Afbladderen</b> | | | Score | <b>3</b> |

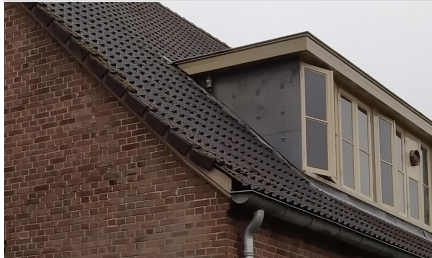
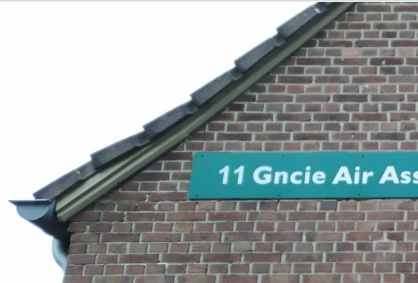
Opmerkingen *Dekkend schilderwerkwerk boeiboord kopgevels.*

| <b>B11SB07</b> | <b>Glansverlies</b> | | | Score | 4 |

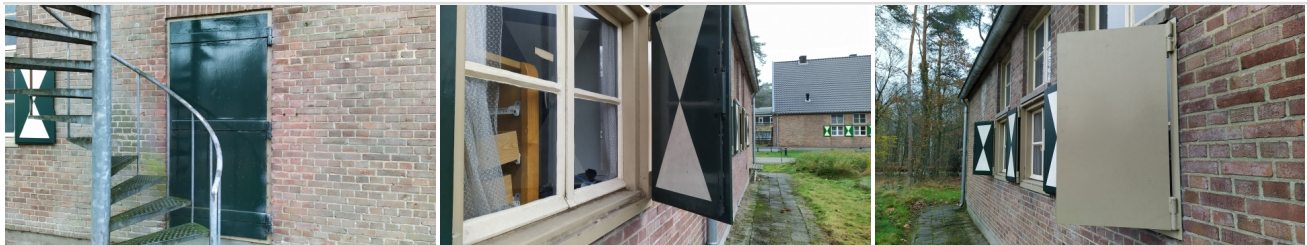
**4610.400.00**    **Bescherm laag buiten op metaal**    **Waardestelling**    **P**

Opmerkingen    *Dekkend schilderwerk stalen deur en de luiken*

| <b>B11GA05</b> | <b>Vuil, aanslag, verkleuring</b> | | | Score | <b>1</b> |

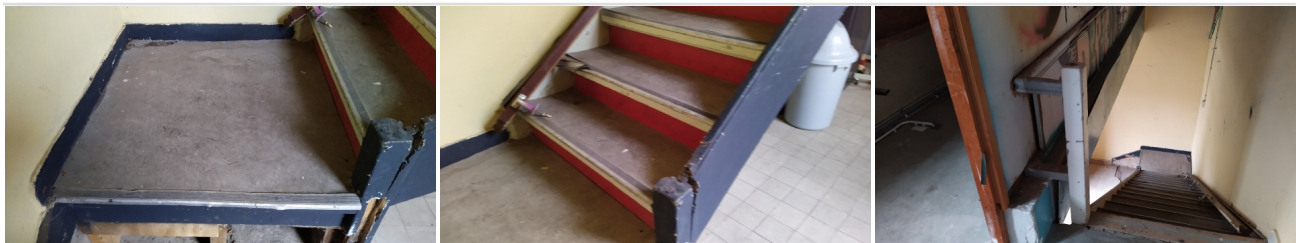
| <b>B11SB07</b> | <b>Glansverlies</b> | | | | Score | <b>4</b> |

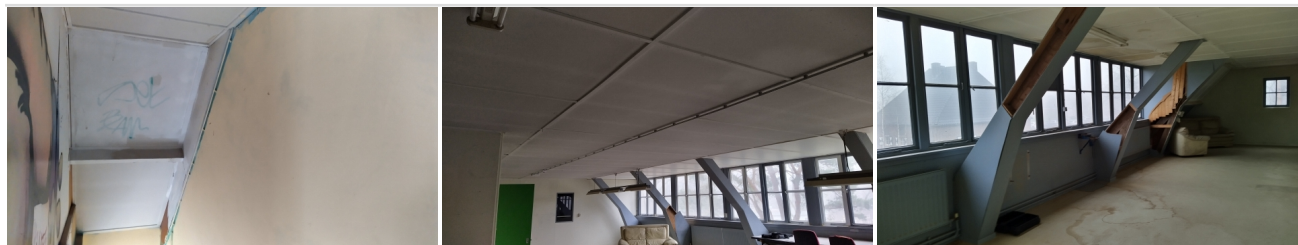
Opmerkingen *Schilderwerk plafonds met betimmeringen op de verdieping.*

| <b>B11GA03</b> | <b>Vergeling</b> | | | Score | <b>2</b> |

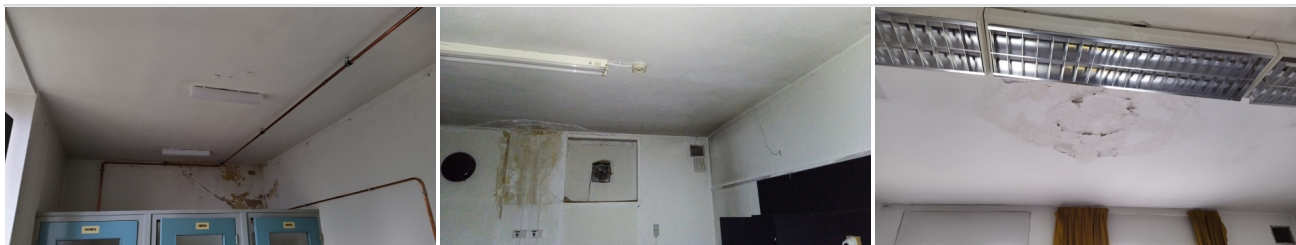
| Opmerkingen | <i>Schilderwerk stucplafonds begane grond</i> | | | |
| <b>B11EM05</b> | <b>Afbladderen</b> | | | Score <b>3</b> |

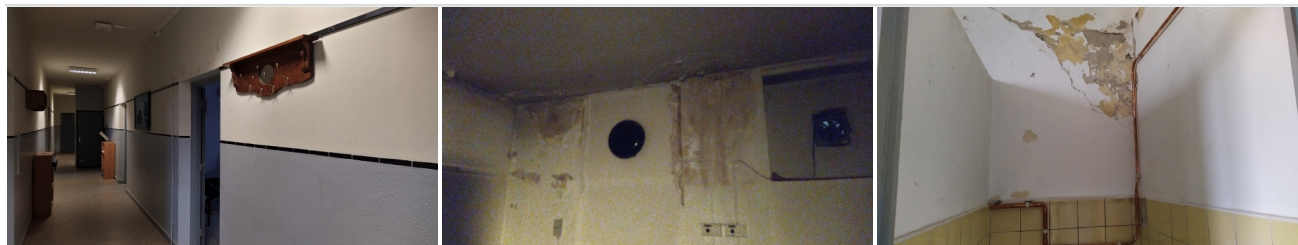
Opmerkingen *Schilderwerk wanden begane grond.*

| <b>B11EM05</b> | <b>Afbladderen</b> | | | Score | <b>3</b> |

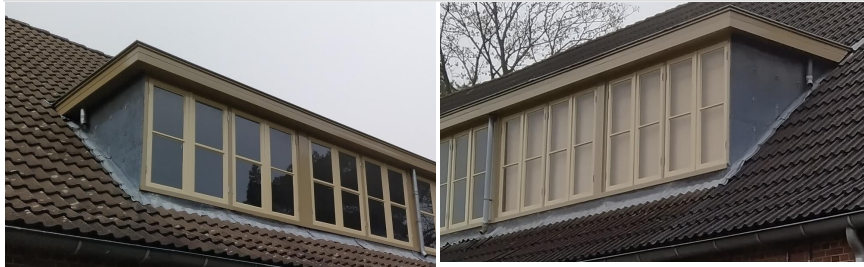
Opmerkingen *Bij de dakakapellen*

| <b>B11SM04</b> | <b>Erosie, verwerking</b> | Score | | | <b>3</b> |

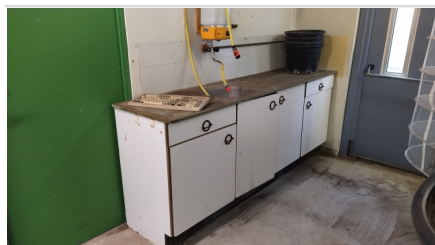
Opmerkingen *In lokaal 5 en 14*

| <b>B07SB01</b> | <b>Hang- en sluitwerk manco</b> | | | | Score | <b>3</b> |

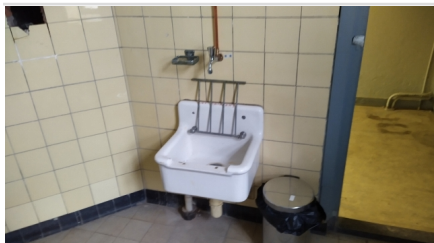
| 7411.400.00 Uitstortgootsteen | | | Waardestelling | I |

| K18GO01 Vervuiling exclusief vervuiling door gebruik | | | | Score | 3 |
