# Inspectierapport

**40B18-17 Legering**  
Clement Van Maasdijklaan 5

27 januari 2022  
Rijks Vastgoed Bedrijf

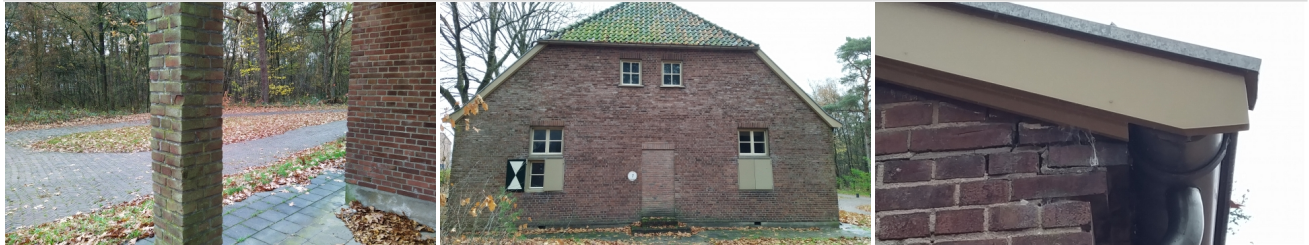
**2120.030.00 Buitenwand (C) metselwerk** Waardestelling **P**

Opmerkingen *muren dik 55 cm geen spouw, topgevels steens metselwerk dik 22 cm*

| <b>B01GA01</b> | <b>Aangroei van mos of algen</b> | | | Score | <b>1</b> |

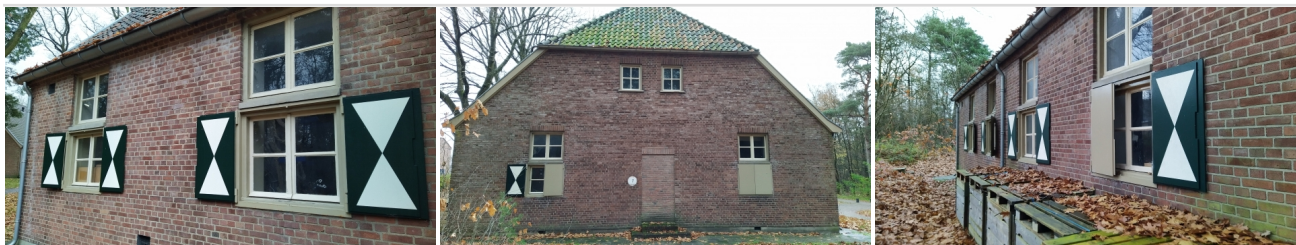
| <b>Opmerkingen</b> | <i>10 stuks originele ramen met stalen luiken begane grond</i> | | | |
| <b>B07GA02</b> | <b>Vuil, aanslag, verkleuring</b> | | | <b>Score</b> <b>1</b> |

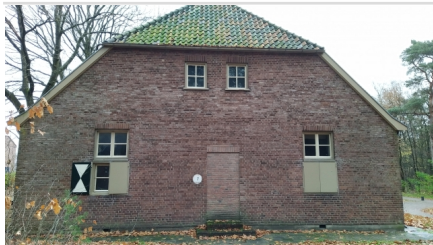
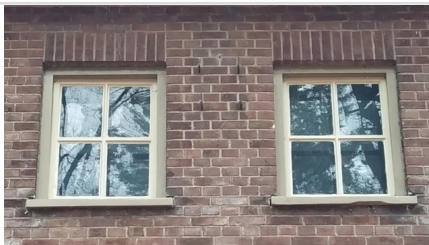
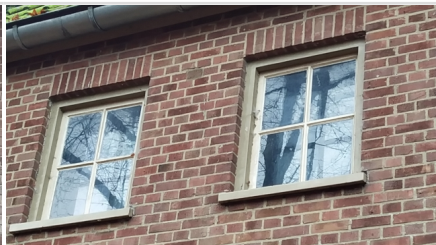
Opmerkingen    *4 stuks ramen op de verdieping*

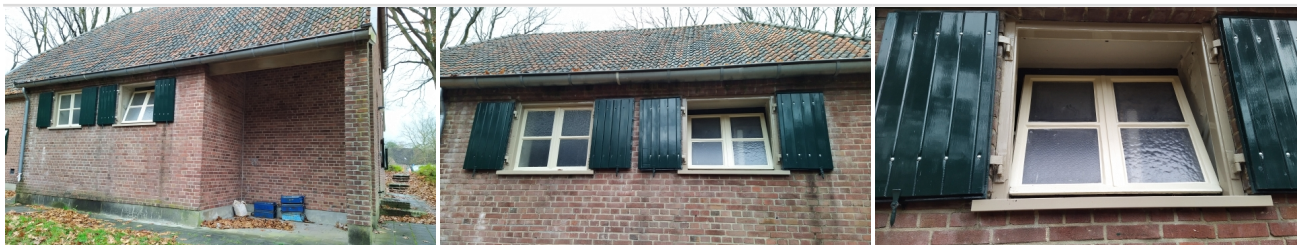
**3120.010.00**    **Buitenwandopening gevuld met ramen hout**    **Waardestelling**    **H**

**Opmerkingen**    *2 stuks originele ramen met houten luiken in de uitbouw (sanitaire ruimten)*

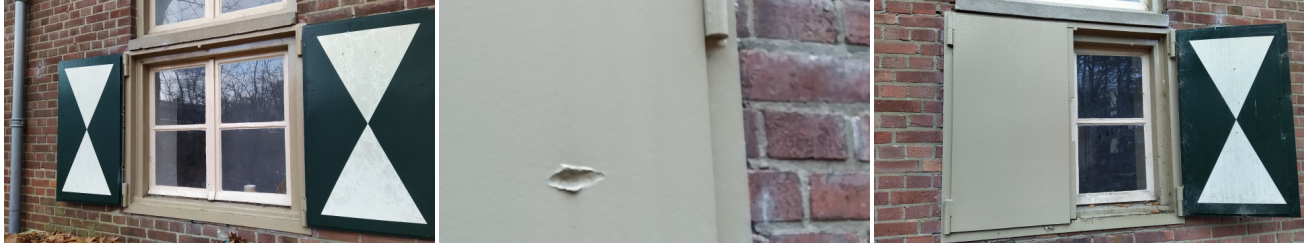
| 3141.590.00 Buitenluik diverse | | | Waardestelling | H |

| Opmerkingen | Stalen venster luiken begane grond voor de ramen | | | |
| <b>B07SM02</b> | <b>Beschadiging</b> | | Score | <b>1</b> |

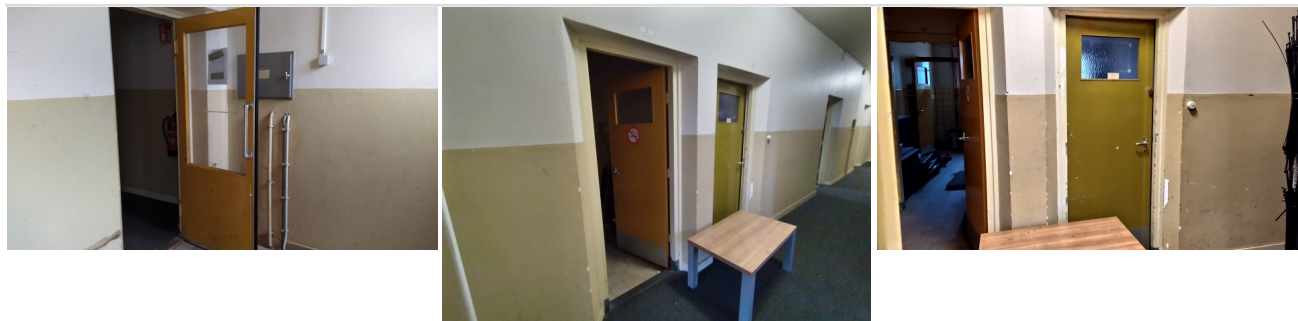
Opmerkingen *Binnendeuren begane grond*

| <b>B07SB01</b> | <b>Hang- en sluitwerk manco</b> | | | Score | <b>1</b> |

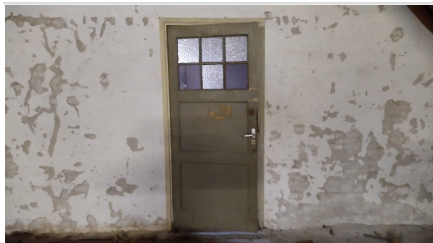
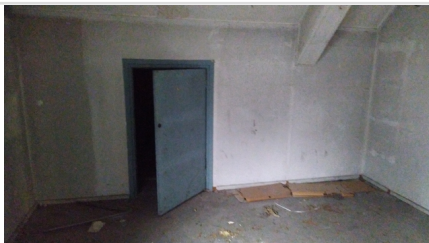
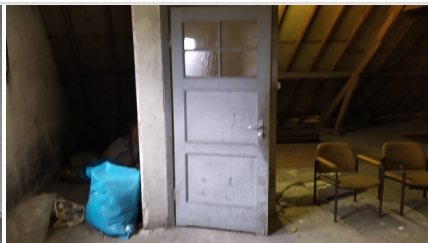
| Opmerkingen | Binnendeuren verdieping | | | |
| <b>B07SB01</b> | <b>Hang- en sluitwerk manco</b> | | Score | <b>1</b> |

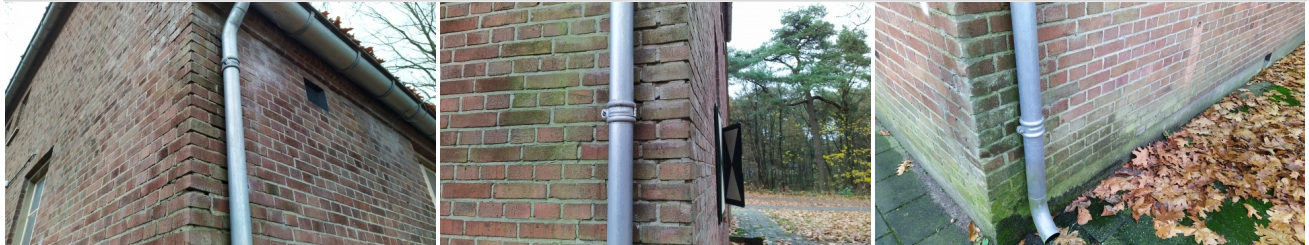
| 4111.122.00 Gevelafwerklaag voegwerk platvol | | | Waardestelling | P |

| B08SM04 Erosie, verwerking, verzanding van met name voegwerken | | | | | Score | 2 |

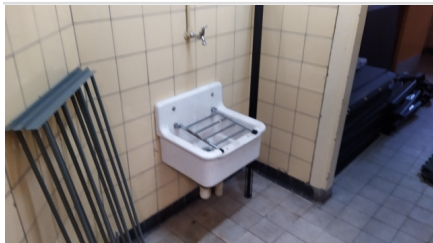
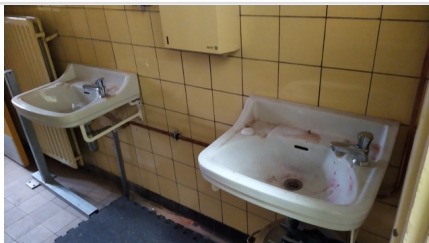
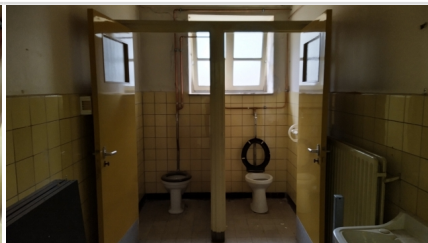
Opmerkingen *Sanitaire ruimte lokaal 1*

| B08GA03 | | Vuil, aanslag, verkleuring | | | Score | 1 |

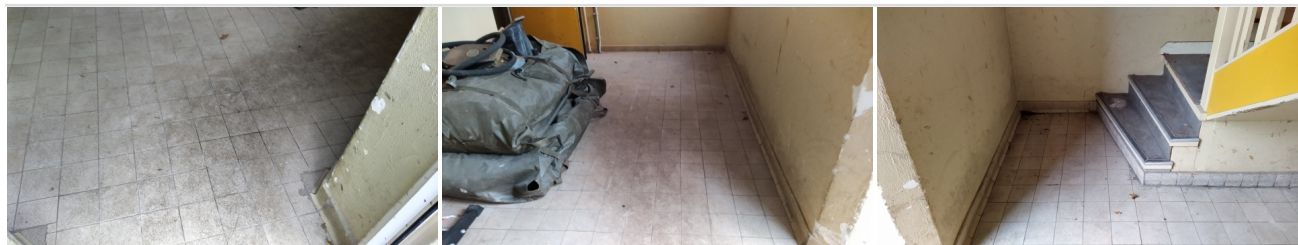
| Opmerkingen | In de portaal lokaal 8 | | | |
| <b>B09GA02</b> | <b>Vuil, aanslag, verkleuring</b> | | Score | <b>4</b> |

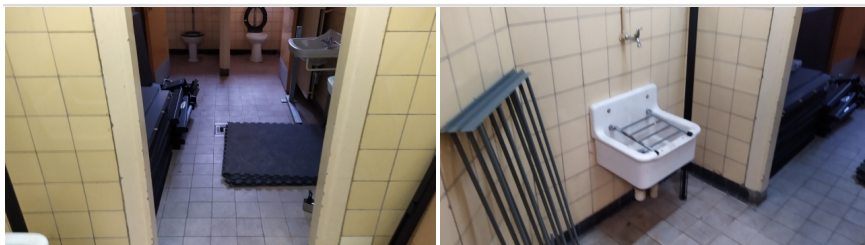
Opmerkingen *Sanitaire ruimte lokaal 1*

| <b>B09GA02</b> | <b>Vuil, aanslag, verkleuring</b> | | | Score | <b>2</b> |

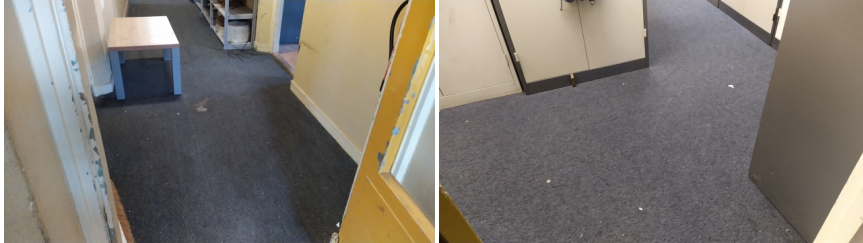
Opmerkingen *In de lokalen 5, 6 en 7*

| <b>B09GA02</b> | <b>Vuil, aanslag, verkleuring</b> | | | Score | <b>2</b> |

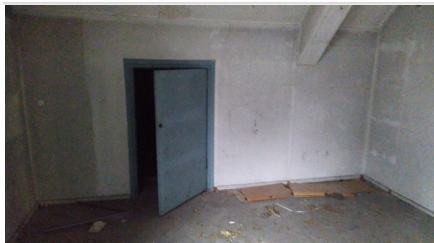
Opmerkingen *Verdieping lokaal 10*

| <b>B09GA02</b> | <b>Vuil, aanslag, verkleuring</b> | | | Score | <b>4</b> |

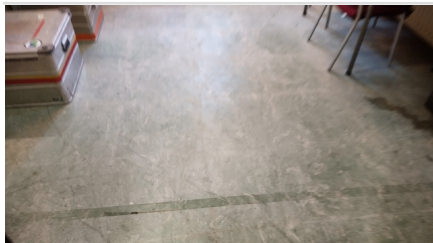
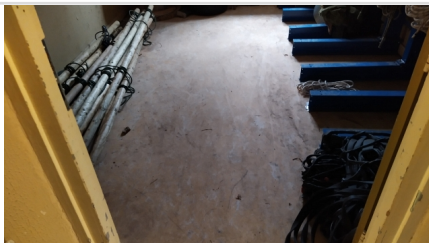
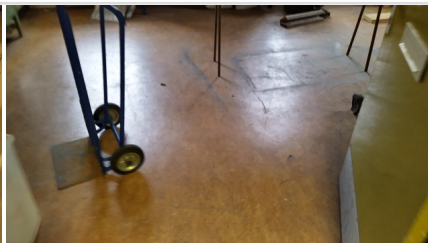
Opmerkingen *In de lokalen 2,3 en 4*

| <b>B09GA02</b> | <b>Vuil, aanslag, verkleuring</b> | | | Score | 2 |

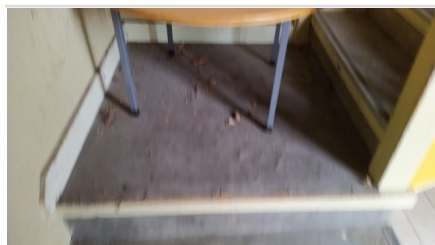
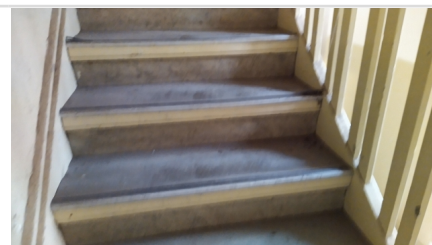
| <b>B09SM07</b> | <b>Slijtage</b> | | | Score | <b>5</b> |

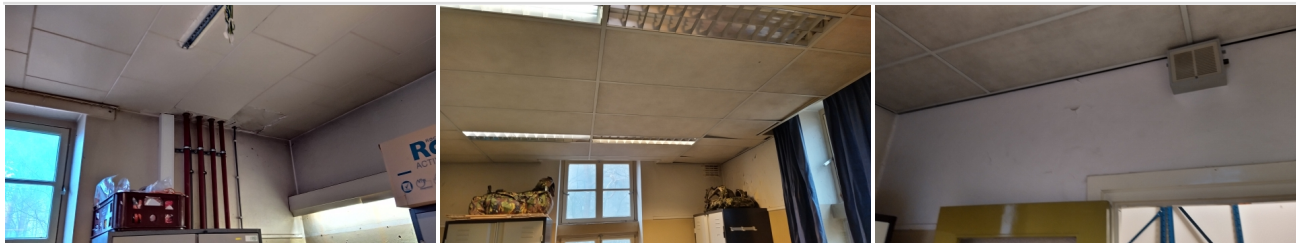
Opmerkingen *In de lokalen 3 en 4*

| <b>B10EM01</b> | <b>Breuk</b> | | | Score | <b>2</b> |

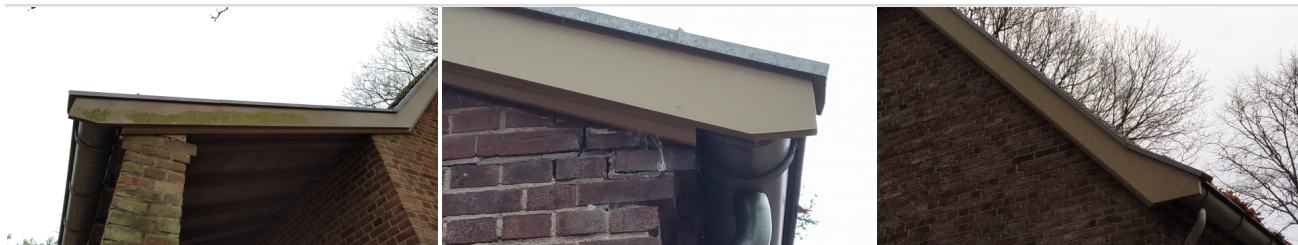
| 4610.300.00 | Bescherm laag buiten op hout | Waardestelling | P |

| Opmerkingen | Dekkend schilderwerk houten windveer | | | |
| <b>B11GA01</b> | <b>Aangroei van mos of algen</b> | | | Score <b>2</b> |

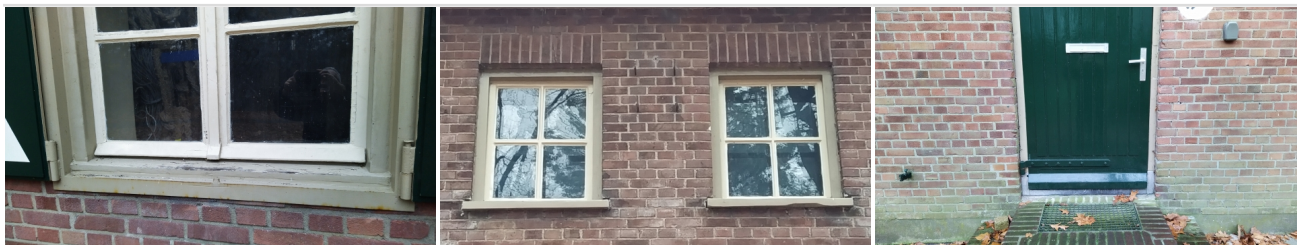
Opmerkingen *Dekkend schilderwerk houten ramen en deur, uitgevoerd in het jaar 2021.*

| <b>B11SB01</b> | <b>Dekking onvoldoende</b> | | | Score | <b>2</b> |

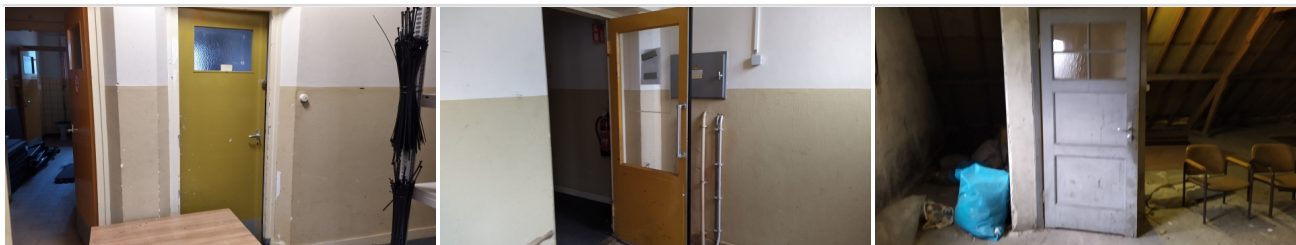
| Opmerkingen | <i>Dekkend schilderwerk binnendeuren en houten betimmeringen</i> | | | |
| <b>B11SB07</b> | <b>Glansverlies</b> | | | Score <b>3</b> |

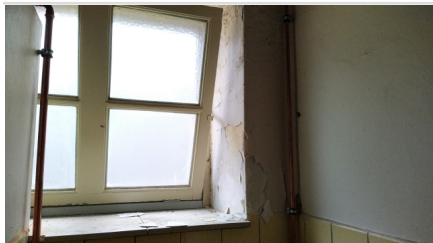
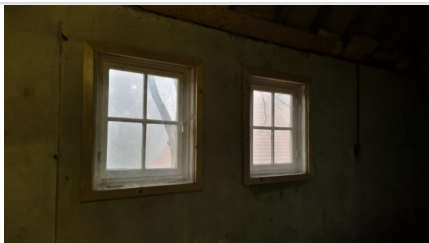
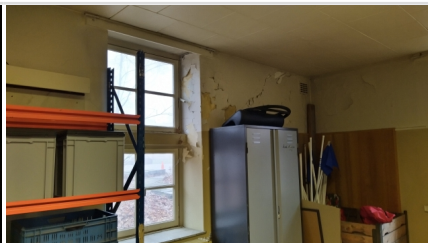
Opmerkingen *Dekkend schilderwerk binnenzijde buitenwandopeningen*

| <b>B11SM02</b> | <b>Barsten</b> | Score | | | <b>2</b> |

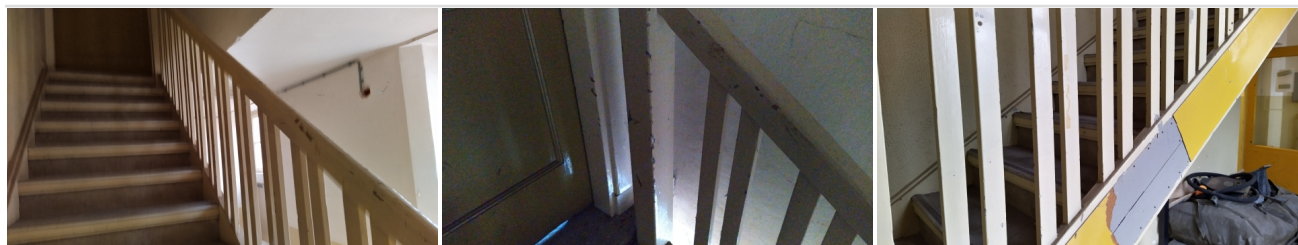
Opmerkingen *Dekkend schilderwerk trap en balustrade/leuning*

| <b>B11SB07</b> | <b>Glansverlies</b> | | | Score | <b>4</b> |

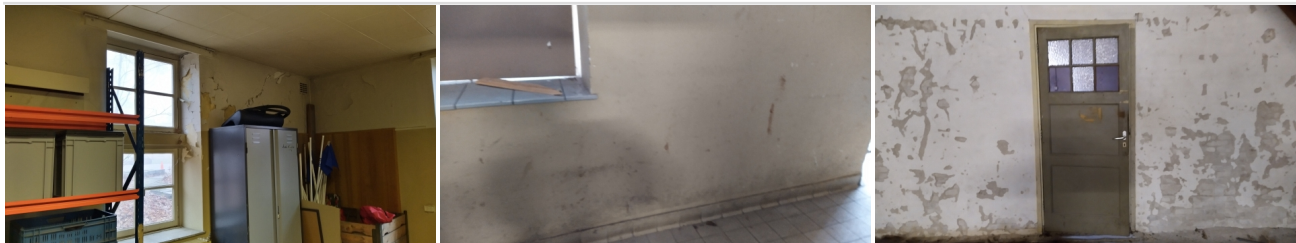
Opmerkingen *schilderwerk stucwerk wanden en plafonds*

| <b>B11EM05</b> | <b>Afbladderen</b> | | | Score | <b>4</b> |

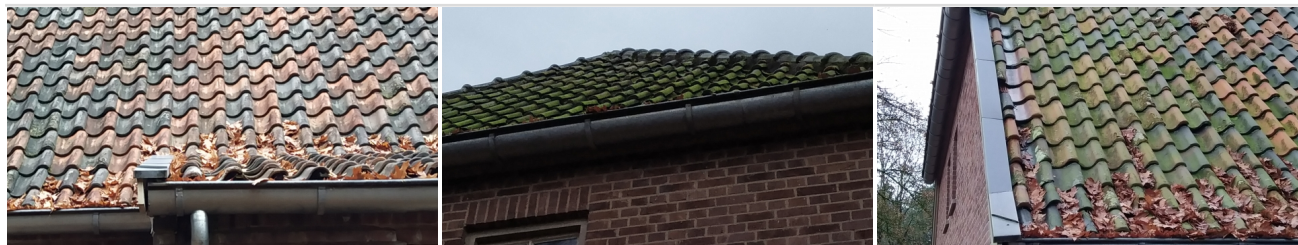
| Opmerkingen | Ovh-pannen | | | |
| <b>B06GA01</b> | <b>Aangroei van mos of algen</b> | | | Score <b>2</b> |

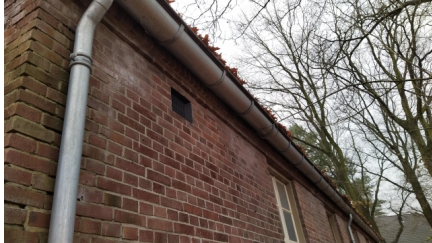
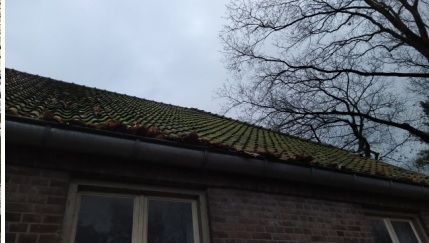
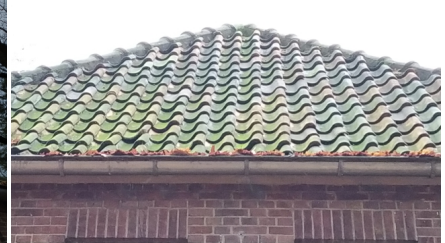
| Opmerkingen | Zinken mastgoot | | | |
| K09GO01 | Vervuiling | | | Score 3 |

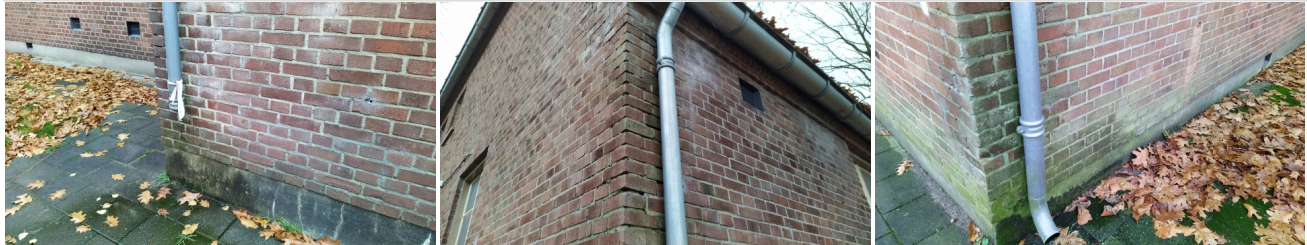
| <b>K07SC04</b> | <b>Beschadiging</b> | | | Score | <b>2</b> |

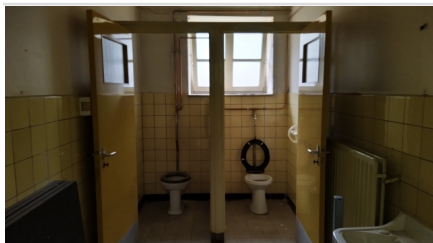
| K18GO01 | Vervuiling exclusief vervuiling door gebruik | Score | 2 |

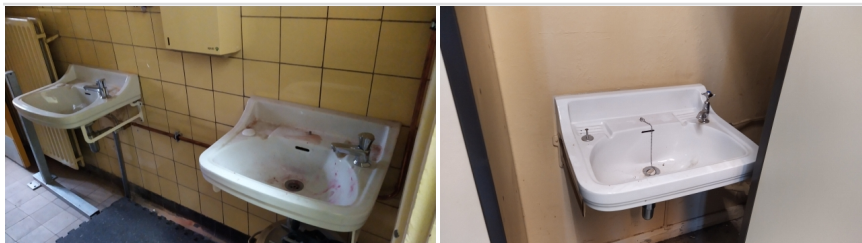
| K18GO01 | Vervuiling exclusief vervuiling door gebruik | | | | Score | 2 |

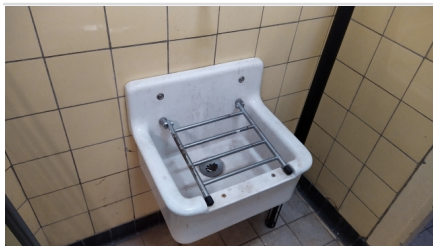
Opmerkingen Begane grond lokaal 1

| <b>K18GO01</b> | <b>Vervuiling exclusief vervuiling door gebruik</b> | | | Score | <b>3</b> |

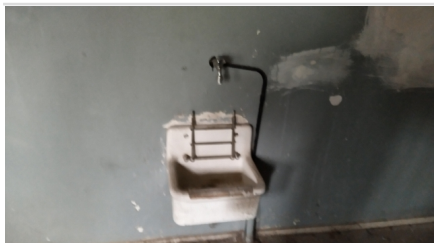
Opmerkingen *Verdieping lokaal 10*

| <b>K18GO01</b> | <b>Vervuiling exclusief vervuiling door gebruik</b> | | | Score | <b>4</b> |
