## Inspectierapport

**40B18-19 Legering**  
Clement Van Maasdijklaan 5

10 augustus 2021  
Rijks Vastgoed Bedrijf

| Projectomschrijving | <b>Monumentale Defensie Gebouwen 2021</b> |

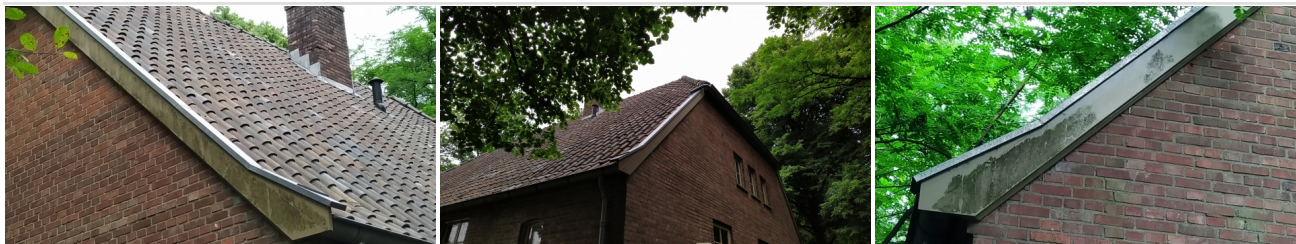
| B01GA01 Aangroei van mos of algen | | | | | Score | 2 |
| Gering | Midden (gevorderd stadium) | Aanzienlijk (30% - 69%) | 4 Vervolgschade | Gering effect | | |

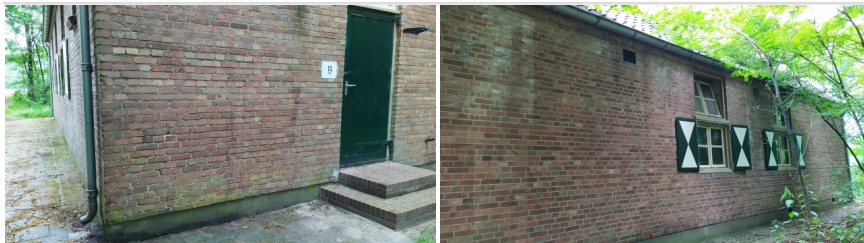
| Fabrikant | Type (materiaal) | Bouwlaag | Nadere locatie | Nadere specificatie |
|---|---|---|---|---|
| | Massief metselwerk dik 55 cm | | | Topgevels steens metselwerk dik 22 cm. |
| <b>B01EC01</b> | <b>Scheuren constructief</b> | | | Score <b>2</b> |

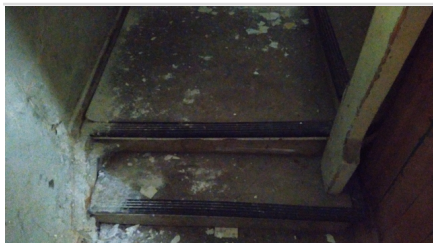
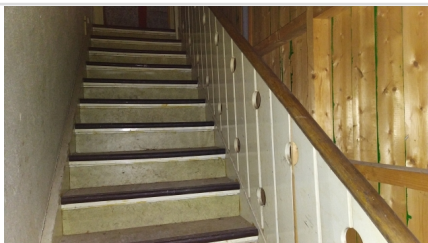
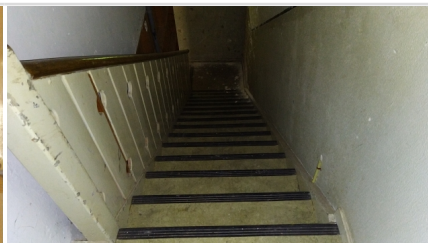
| 11,00 M2 | 8A | | |

| <b>B04GA03</b> | <b>Vuil, aanslag, verkleuring</b> | | | Score | 4 |

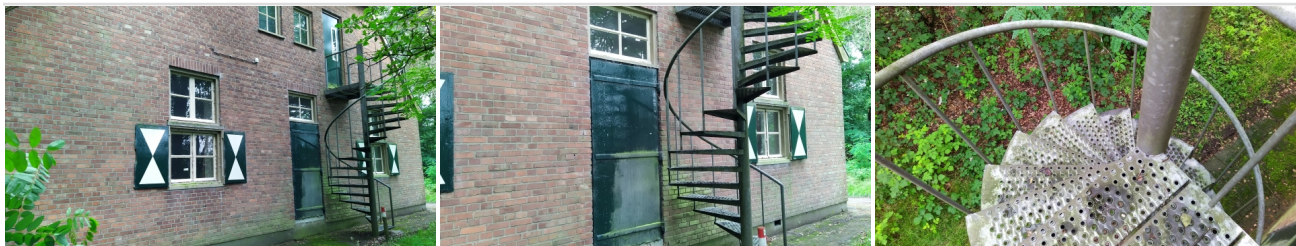
| Fabrikant | Type (materiaal) | Bouwlaag | Nadere locatie | Nadere specificatie |
|---|---|---|---|---|
| | Gegalvaniseerde stalen vluchtrap | | achtergevel | |

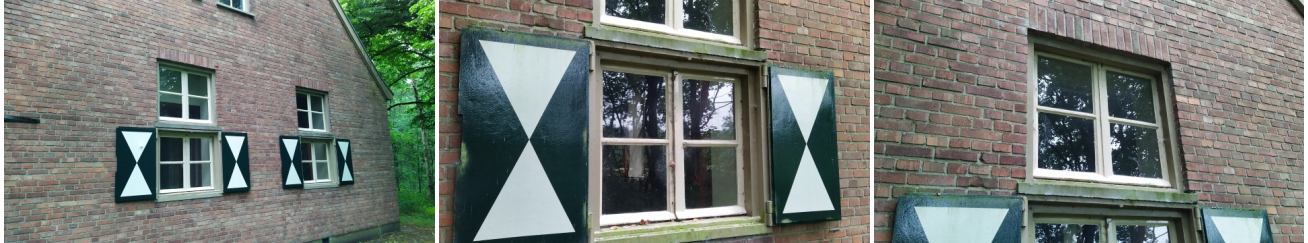
| Opmerkingen | 9 stuks ramen begane grond | | | |
| <b>B07GA02</b> | <b>Vuil, aanslag, verkleuring</b> | | | Score <b>3</b> |

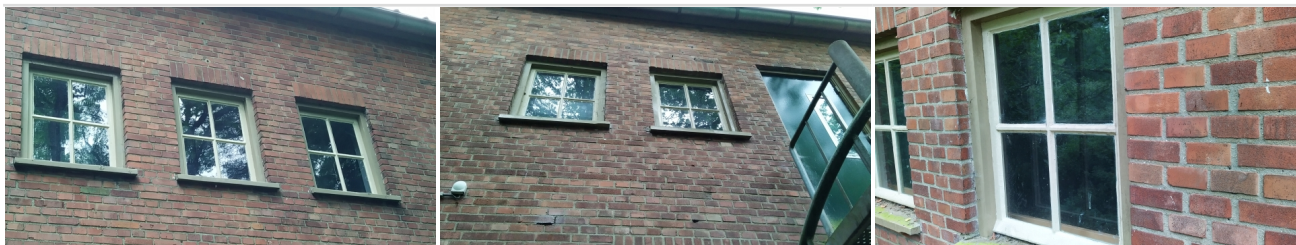
| Opmerkingen | 5 stuks ramen op de zolder | | | |
| <b>B07GA02</b> | <b>Vuil, aanslag, verkleuring</b> | | Score | <b>2</b> |

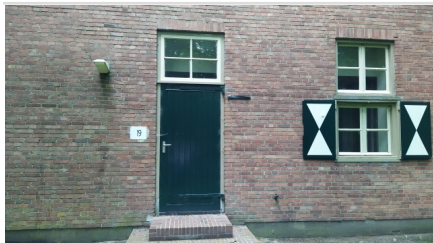
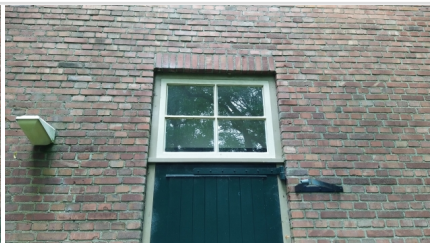
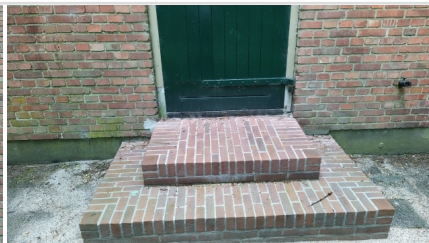
| <b>Opmerkingen</b> | <i>Toegangsdeur met bovenlicht</i> | | | |
| <b>B07GA02</b> | <b>Vuil, aanslag, verkleuring</b> | | | <b>Score</b> <b>1</b> |

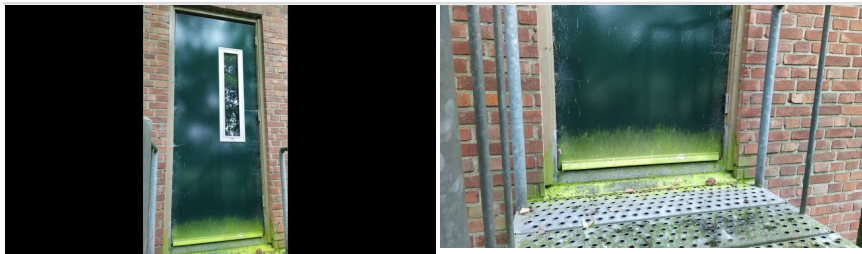
Opmerkingen *Vluchtdeur zolderruimte in de achtergevel.*

| <b>B07GA02</b> | <b>Vuil, aanslag, verkleuring</b> | | | | Score | <b>2</b> |

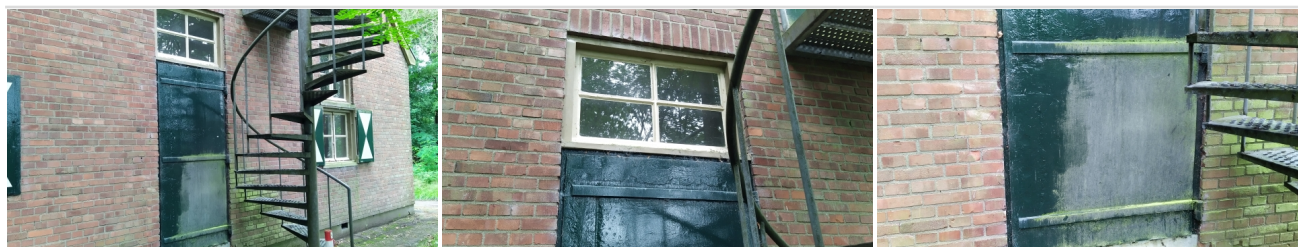
| Fabrikant | Type (materiaal) | Bouwlaag | Nadere locatie | Nadere specificatie |
|---|---|---|---|---|
| | Nooddeur | | | |
| <b>B08EM03</b> | <b>Corrosie</b> | | | Score <b>1</b> |
| Ernstig | Laag (beginstadium) | Plaatselijk (2% - 9%) | 4 Vervolgschade | Matig effect |

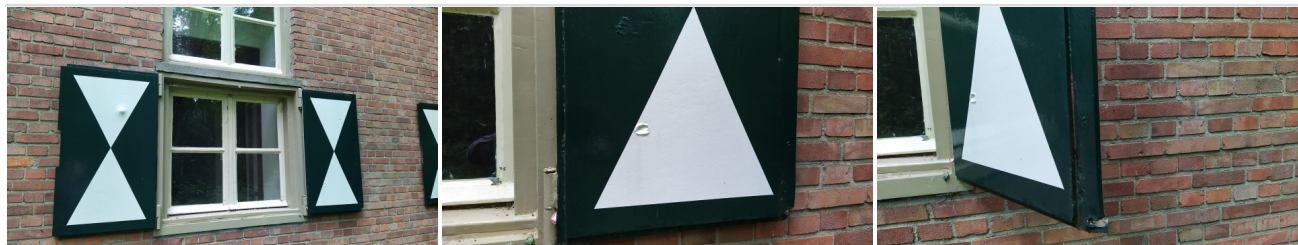
| Fabrikant | Type (materiaal) | Bouwlaag | Nadere locatie | Nadere specificatie |
|---|---|---|---|---|
| | Stalen venster luiken | | | |
| <b>B08EM03</b> | <b>Corrosie</b> | | | Score <b>2</b> |

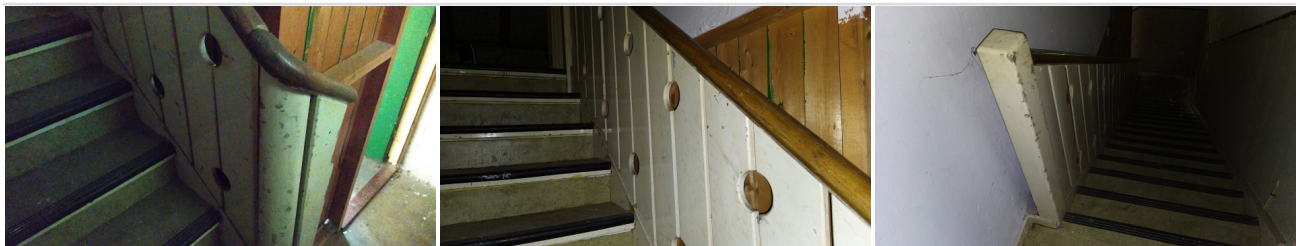
| B04SM02 | Beschadiging | | | Score | 3 |

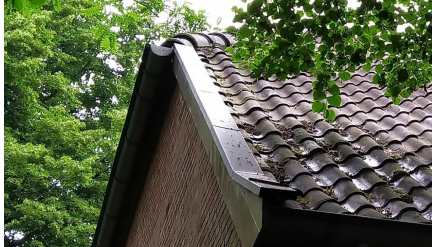
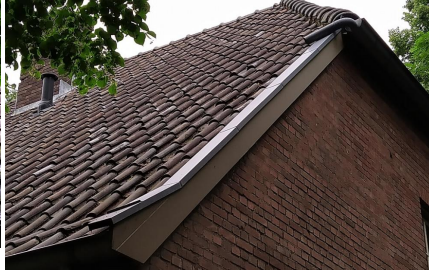
| <b>B08GA03</b> | <b>Vuil, aanslag, verkleuring</b> | | | Score | <b>1</b> |

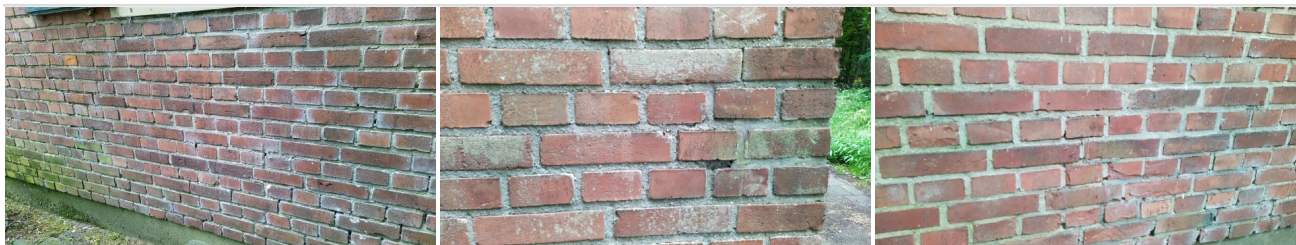
| <b>B08SM04</b> | <b>Erosie, verwerking, verzanding van met name voegwerken</b> | Score | <b>3</b> |

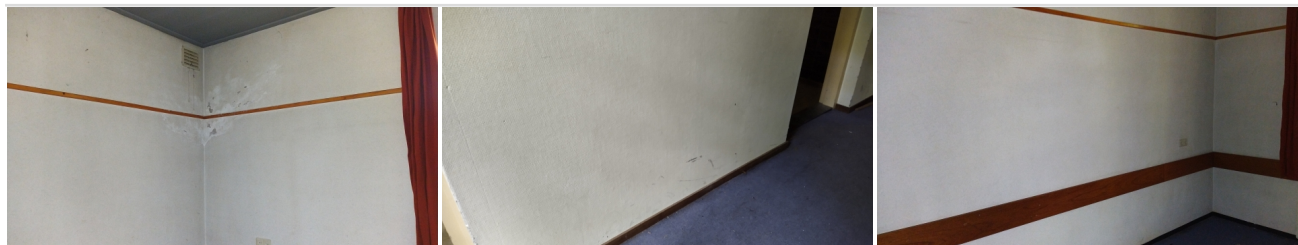
| Fabrikant | Type (materiaal) | Bouwlaag | Nadere locatie | Nadere specificatie |
|---|---|---|---|---|
| | Vinylbehang getext | | | |
| <b>B08EW02</b> | <b>Vocht doorslaand</b> | | | Score <b>3</b> |
| Ernstig | Hoog (eindstadium) | Plaatselijk (2% - 9%) | 4 Vervolgschade | Matig effect |

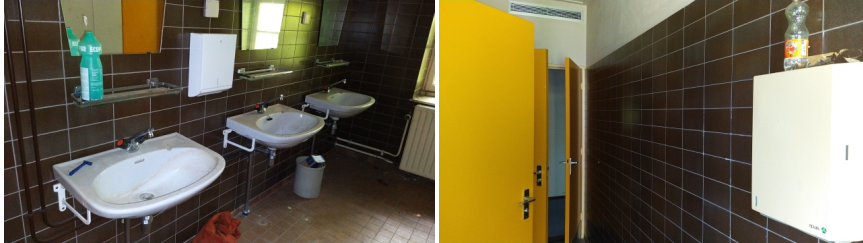
| <b>B08GA03</b> | <b>Vuil, aanslag, verkleuring</b> | | | Score | <b>3</b> |

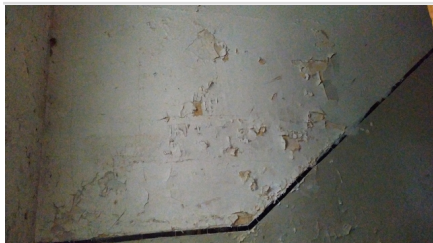
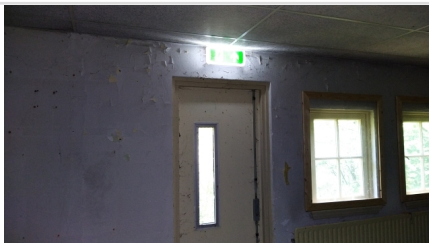
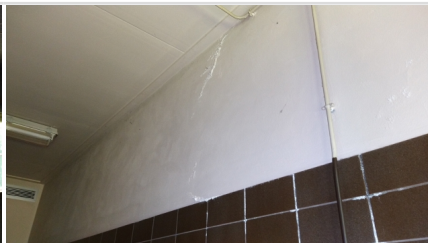
| B08EW02 | Vocht doorslaand | | | | Score | 3 |
| Ernstig | Hoog (eindstadium) | Plaatselijk (2% - 9%) | 4 Vervolgschade | Matig effect | | |

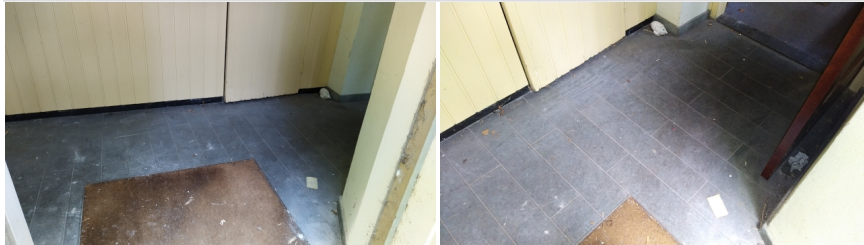
Opmerkingen *In de hal lokaal 8*

| <b>B09GA02</b> | <b>Vuil, aanslag, verkleuring</b> | | Score | <b>4</b> |

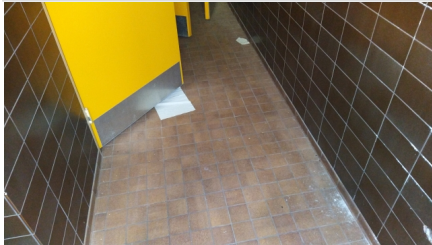
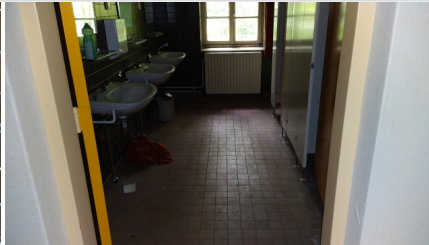
| <b>B09GA02</b> | <b>Vuil, aanslag, verkleuring</b> | Score | <b>3</b> |

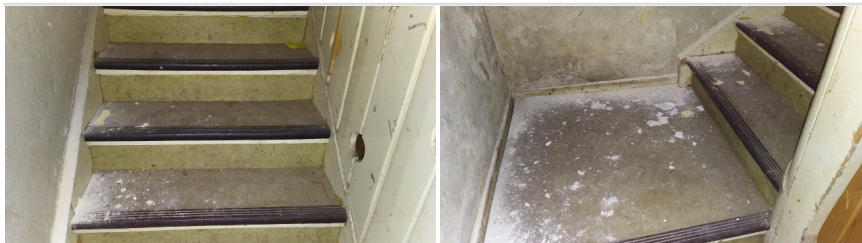
| <b>B09EB01</b> | <b>Losse naden</b> | | | Score | <b>3</b> |

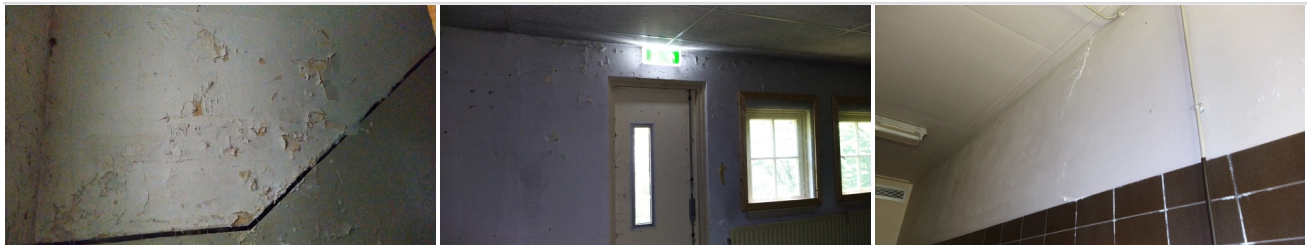
| <b>B11EM05</b> | <b>Afbladderen</b> | | | Score | <b>4</b> |

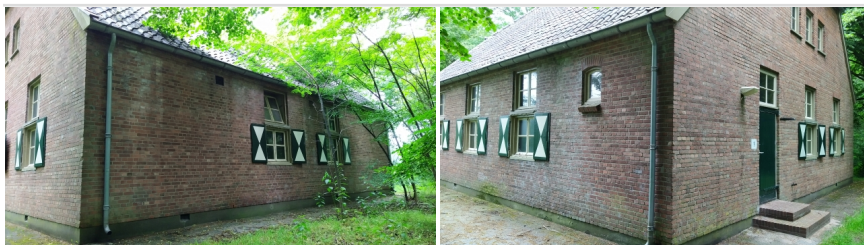
| <b>K05GO01</b> | <b>Uitwendige vervuiling</b> | | | Score | <b>1</b> |

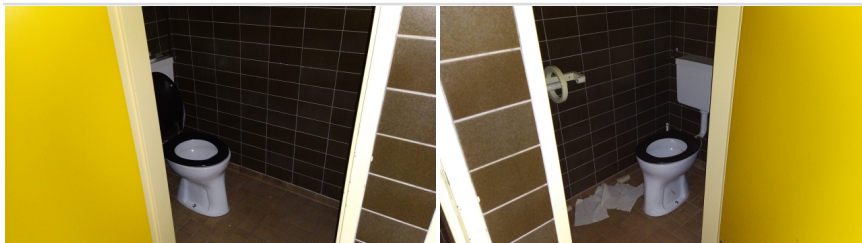
| K18GO01 | Vervuiling exclusief vervuiling door gebruik | | | | Score | 3 |

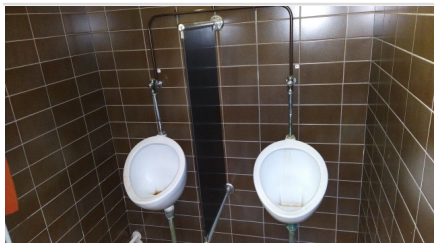
| <b>K18GO01</b> | <b>Vervuiling exclusief vervuiling door gebruik</b> | | | | Score | <b>2</b> |

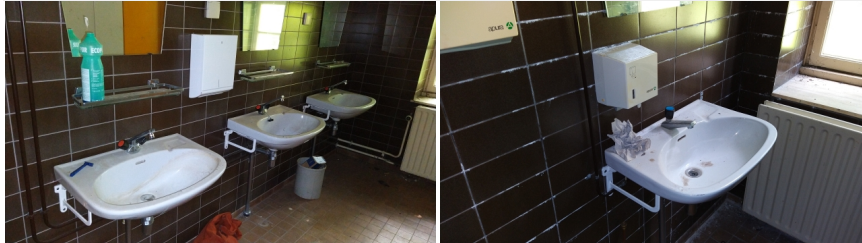
| K18GO01 | Vervuiling exclusief vervuiling door gebruik | | | | Score | 3 |

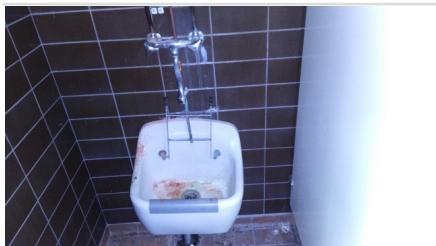
| K18GO01 | Vervuiling exclusief vervuiling door gebruik | Score | 3 |

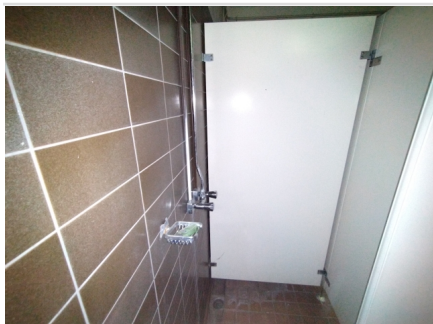
| K18GO01 | Vervuiling exclusief vervuiling door gebruik | Score | 2 |
