# Inspectierapport

**40B18-23 Magazijn**  
Clement Van Maasdijklaan 5

1 februari 2022  
Rijks Vastgoed Bedrijf

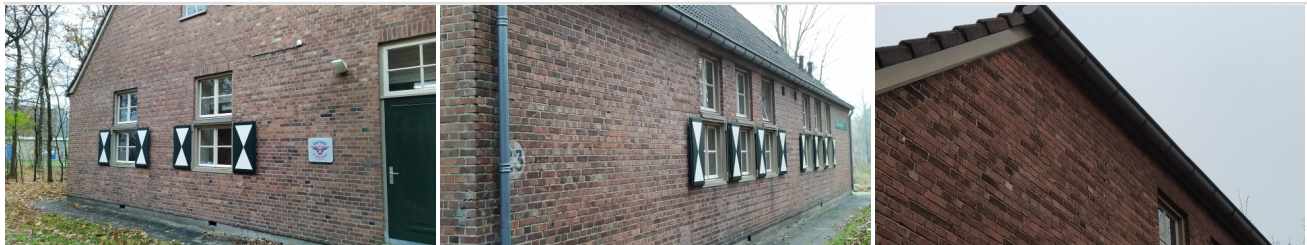
Opmerkingen *Massief metselwerk dik 55 cm, topgevels steens metselwerk dik 22 cm.*

**B02EW06 Vocht als gevolg van zakwater en/of condensatie in het metselwerk** Score **3**

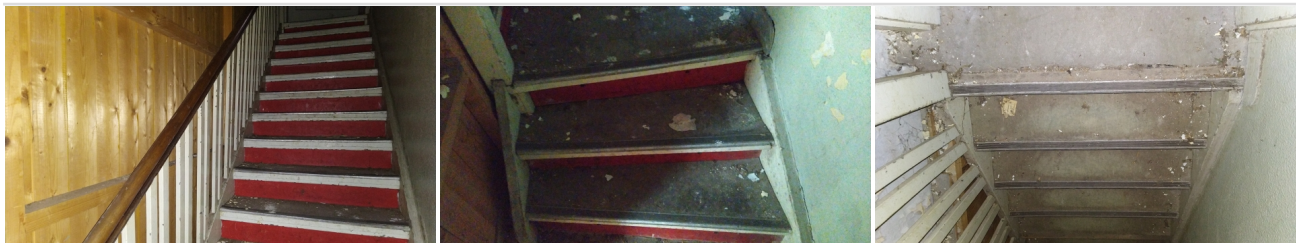
| <b>B04GA03</b> | <b>Vuil, aanslag, verkleuring</b> | | | Score | 4 |

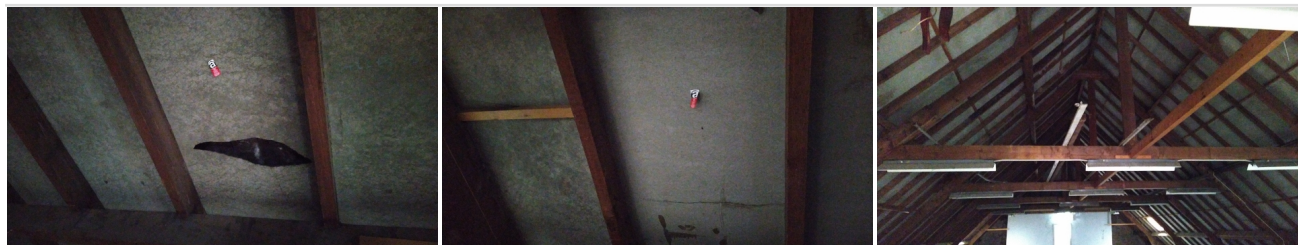
Dakbeschot ASBESTHOUDENDE (beschadigde) eternietplaten. Langdurig verblijf op de zolderruimte is hierdoor onveilig.  
Niet kunnen achterhalen wanneer het buitenschilderwerk is uitgevoerd.

| Fabrikant | Type (materiaal) | Bouwlaag | Nadere locatie | Nadere specificatie |
|---|---|---|---|---|
| | Dakbeschot<br>asbesthoudende<br>eternietplaten! | | | ASBEST |

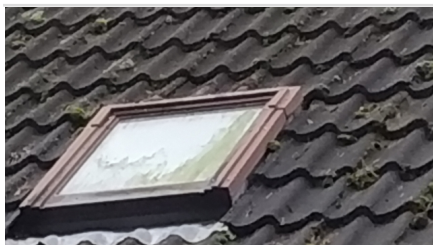
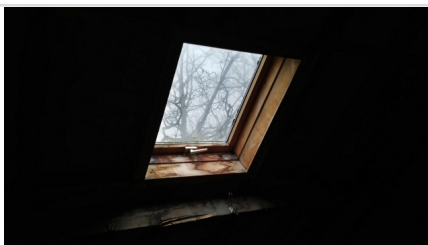
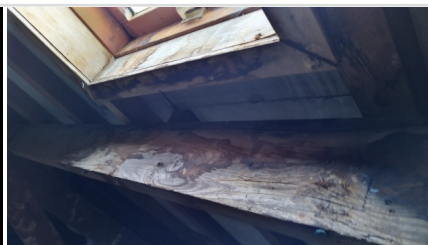
| Fabrikant | Type (materiaal) | Bouwlaag | Nadere locatie | Nadere specificatie | |
|---|---|---|---|---|---|
| Velux | dakraam | | | | |
| Ernstig | Hoog (eindstadium) | Regelmatig (10% - 29%) | 4 Vervolgschade | Ernstig effect | |

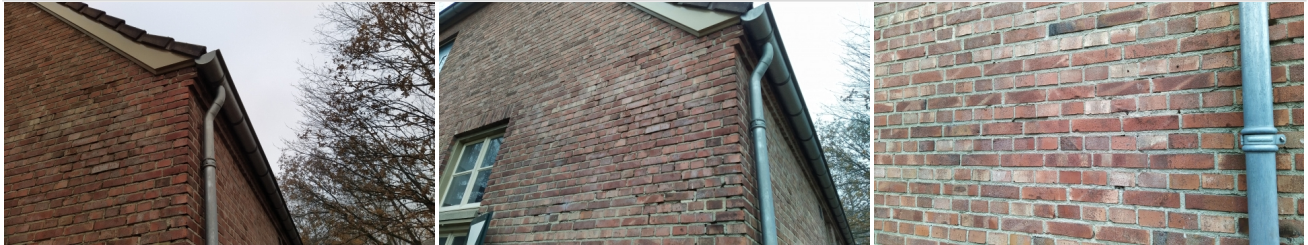
| <b>B08SM04</b> | <b>Erosie, verwerking, verzanding van met name voegwerken</b> | | | Score | <b>4</b> |

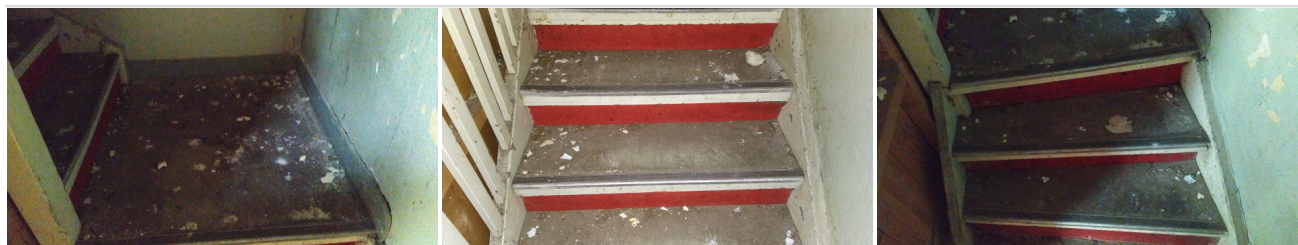
| <b>B09GA02</b> | <b>Vuil, aanslag, verkleuring</b> | | | Score | <b>3</b> |

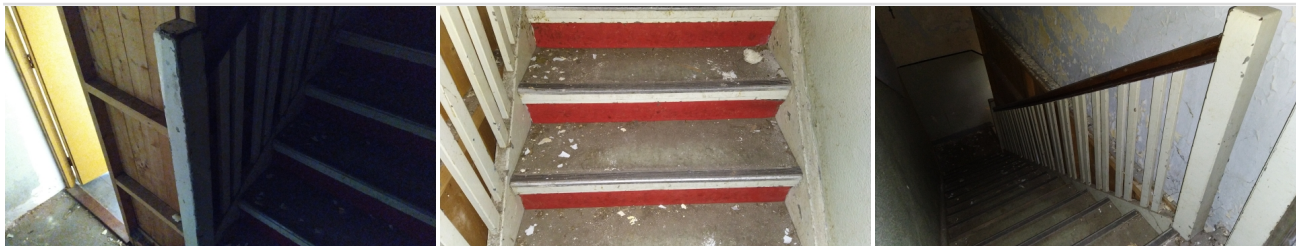
| <b>Opmerkingen</b> | | <i>Dekkend schilderwerk trap en balustrade / leuning</i> | | |
| <b>B11SB07</b> | <b>Glansverlies</b> | | | Score <b>4</b> |
