# Inspectierapport

**40B18-25 Sanitairgebouw**  
Clement Van Maasdijklaan 5

24 november 2021  
Rijks Vastgoed Bedrijf

| Projectomschrijving | <b>Monumentale Defensie Gebouwen 2021</b> |

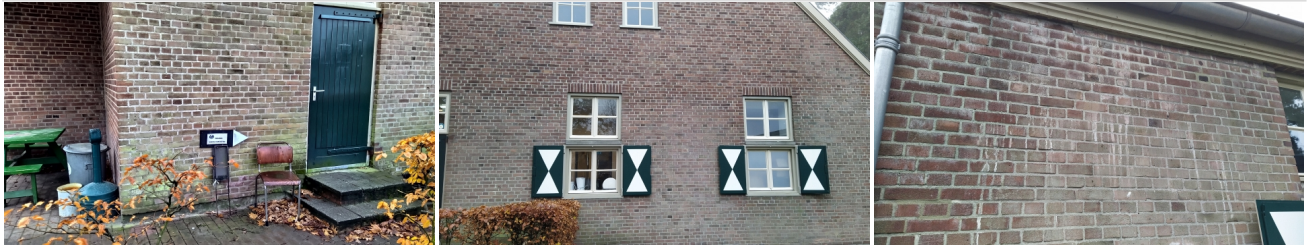
| <b>2120.030.00</b> | <b>Buitenwand (C) metselwerk</b> | | | Waardestelling | <b>P</b> |

Opmerkingen *muren dik 55 cm geen spouw, topgevels steens metselwerk dik 22 cm*

| <b>B02GA03</b> | <b>Vuil, aanslag, verkleuring</b> | | | Score | <b>3</b> |

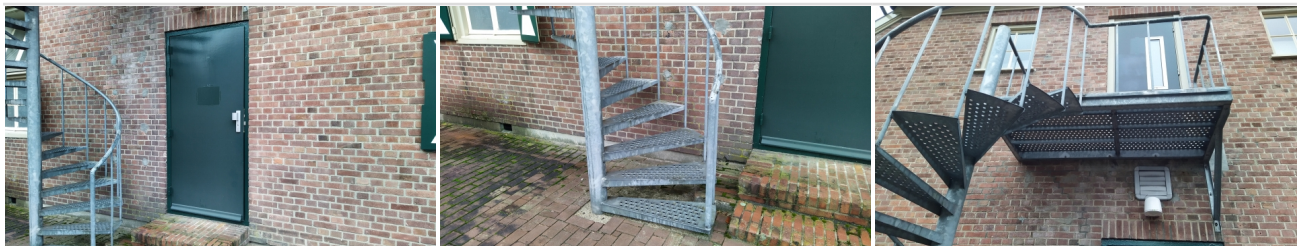
Opmerkingen: *Gegalvaniseerde stalen vluchttrap aan de Zuid-gevel, aangebracht in het jaar 1987*

| <b>B04GA03</b> | <b>Vuil, aanslag, verkleuring</b> | Score <b>2</b> | | |

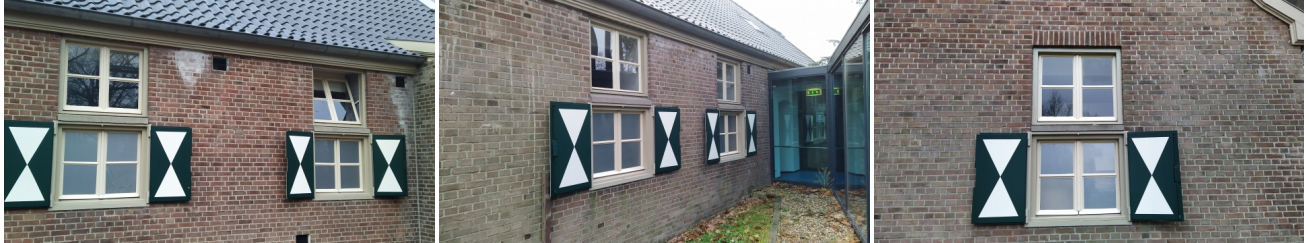
**3120.010.00**    **Buitenwandopening gevuld met ramen hout**    **Waardestelling**    **H**

| <b>Opmerkingen</b> | 9 stuks originele ramen | | | |
| <b>B08GA03</b> | <b>Vuil, aanslag, verkleuring</b> | | | <b>Score</b> <b>2</b> |

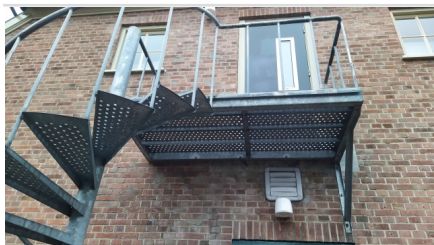
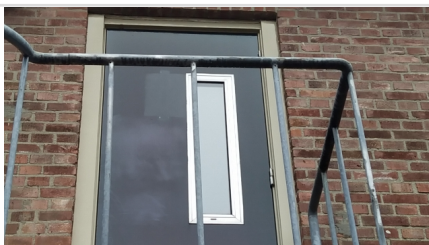
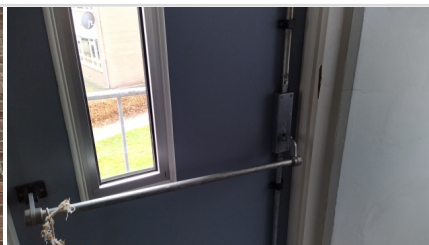
**3130.010.00 Buitenwandopening gevuld met deuren hout** Waardestelling **I**

Opmerkingen *Deur nooduitgang op de verdieping*

**B07SB01 Hang- en sluitwerk manco** Score **3**

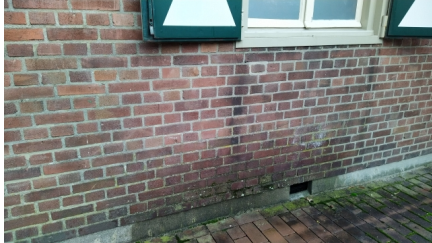
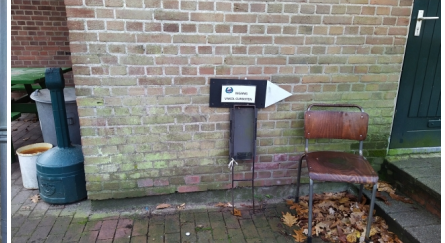
| 4111.122.00 Gevelafwerklaag voegwerk platvol | | | | Waardestelling | P |

| B08SM04 Erosie, verwerking, verzanding van met name voegwerken | | | | | Score | 2 |

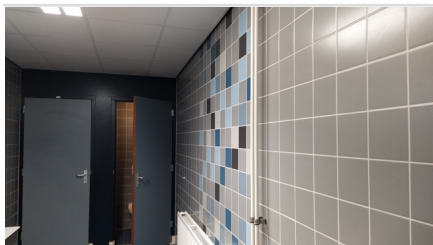
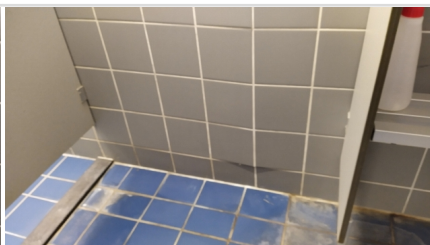
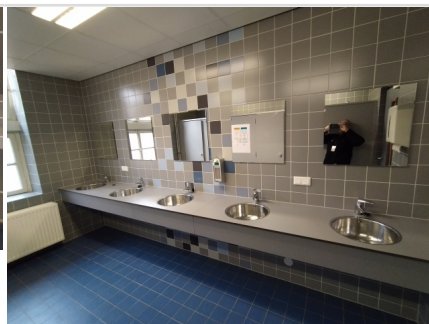
| <b>B08EM07</b> | <b>Onthechting van ondergrond</b> | Score | <b>4</b> |

| Ernstig | Hoog (eindstadium) | Regelmatig (10% - 29%) | 4 Vervolgschade | Ernstig effect |

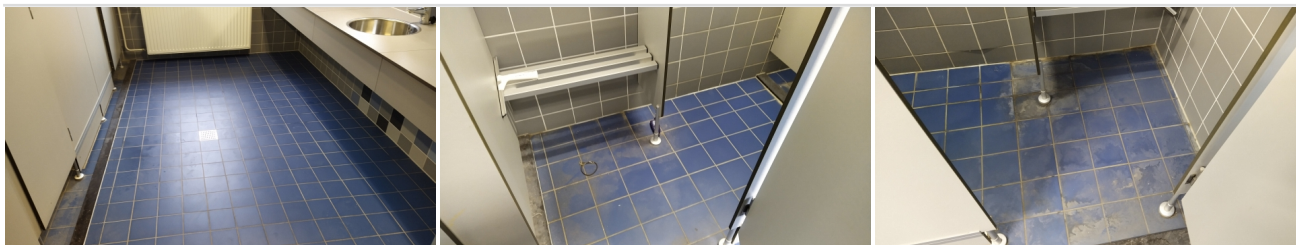
| <b>B09GA02</b> | <b>Vuil, aanslag, verkleuring</b> | Score | <b>3</b> |

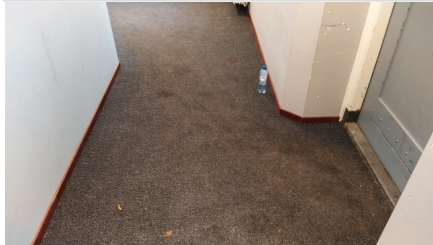
Opmerkingen *Tapijt in lokaal 1*

| <b>B09GA02</b> | <b>Vuil, aanslag, verkleuring</b> | | | Score | <b>4</b> |

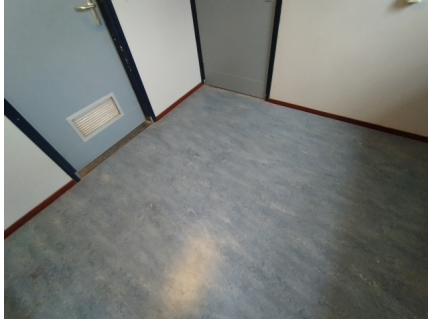
Opmerkingen *Linoleum verdieping*

| <b>B09SM07</b> | <b>Slijtage</b> | | | Score | <b>2</b> |

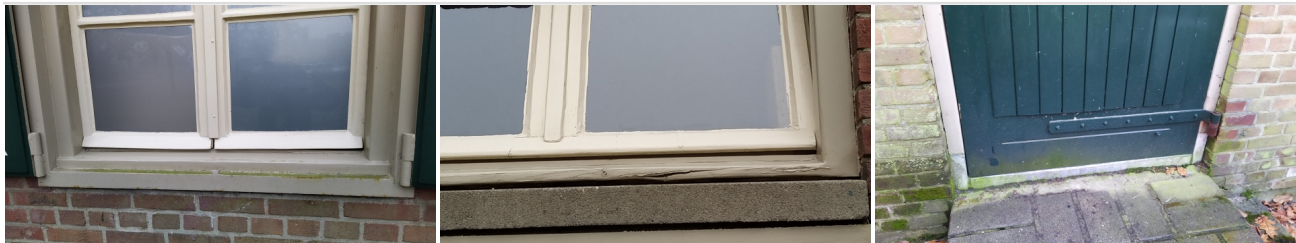
**4610.300.00**    **Bescherm laag buiten op hout**    **Waardestelling**    **P**

Opmerkingen    *Dekkend schilderwerk ramen en deuren*

| <b>B11GA01</b> | <b>Aangroei van mos of algen</b> | | | | Score | <b>1</b> |

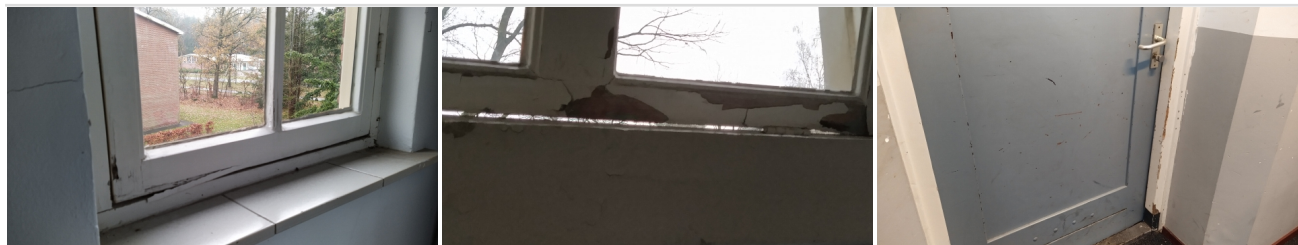
| Opmerkingen | <i>Dekkend schilderwerk binnenzijde buitenwandopeningen</i> | | | |
| <b>B11EM05</b> | <b>Afbladderen</b> | | | Score <b>3</b> |

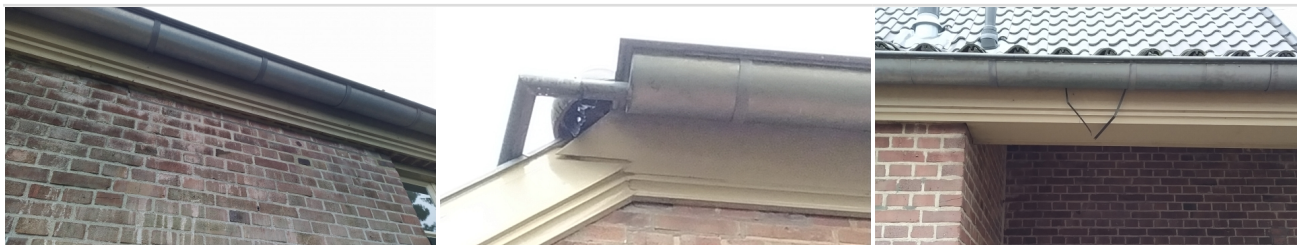
| Opmerkingen | Zinken mastgoot | | | |
| <b>B05EW01</b> | <b>Afdichting manco</b> | | | Score <b>3</b> |
| Ernstig | Hoog (eindstadium) | Plaatselijk (2% - 9%) | 4 Vervolgschade | Matig effect |
