# Inspectierapport

**40B18-31 Museum**  
Clement Van Maasdijklaan 5

1 december 2021  
Rijks Vastgoed Bedrijf

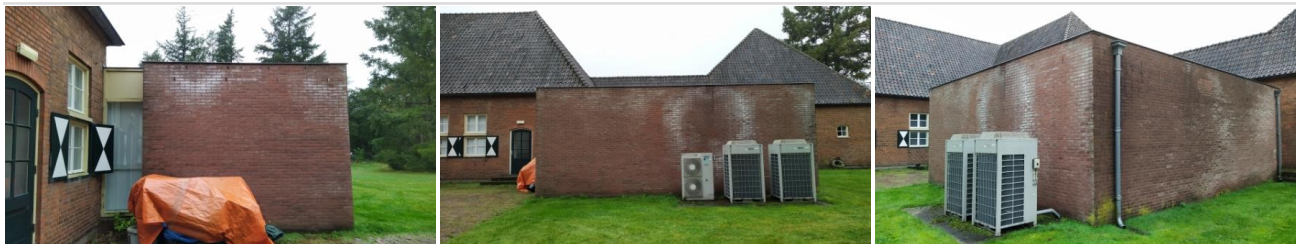
| Opmerkingen | Buitenblad van spouwmuur gedeeltelijk lokaal 8 | | | |
| <b>B02EW06</b> | <b>Vocht als gevolg van zakwater en/of condensatie in het metselwerk</b> | | | Score <b>3</b> |
| Ernstig | Hoog (eindstadium) | Plaatselijk (2% - 9%) | 4 Vervolgschade | Ernstig effect |

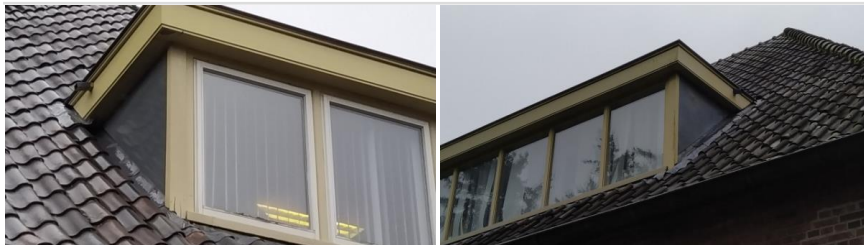
Opmerkingen Boeiboorden dakkapellen

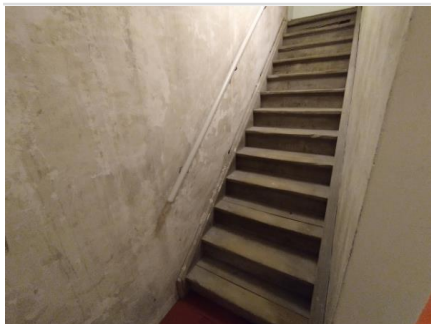
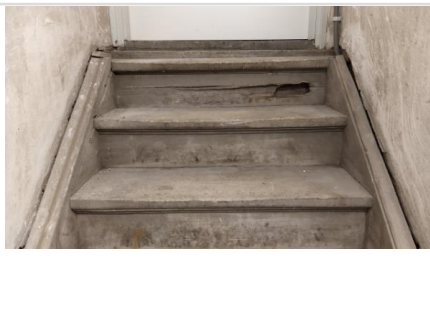
Opmerkingen *Houten trap in lokaal 13 (kelder) naar lokaal 16.*

| <b>B02EM04</b> | <b>Houtrot</b> | | | Score | <b>3</b> |
| Ernstig | Hoog (eindstadium) | Plaatselijk (2% - 9%) | 4 Vervolgschade | Ernstig effect | |
| <b>B04SC05</b> | <b>Scheuren niet constructief</b> | | | Score | <b>3</b> |
| Opmerkingen | <i>Enkele houten treden over de lengte gescheurd</i> | | | | |

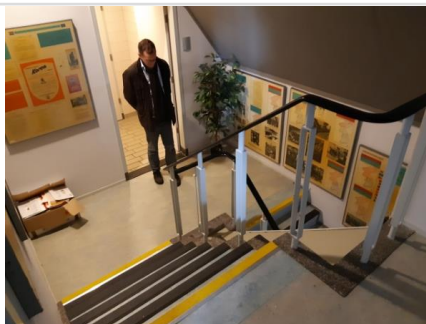
Opmerkingen      *Betonnen trap lokaal 1.1*

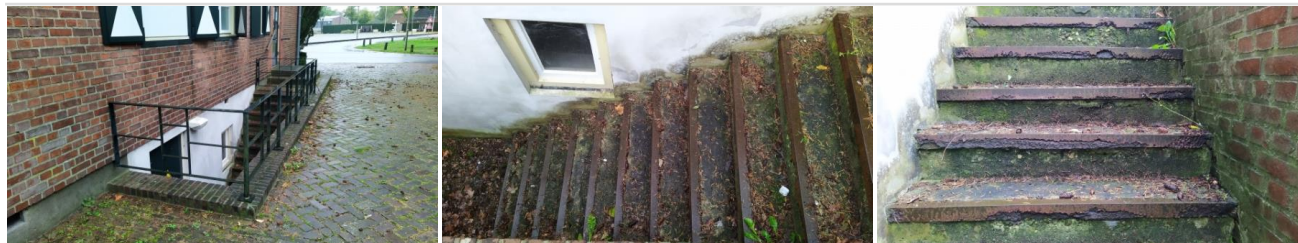
| Opmerkingen | Betonnen buitentrap met stalen hoekijzers naar toegang kelder lokaal 01. | | | |
| <b>B01EM03</b> | <b>Corrosie</b> | | | Score <b>4</b> |
| Ernstig | Hoog (eindstadium) | Regelmatig (10% - 29%) | 4 Vervolgschade | Ernstig effect |

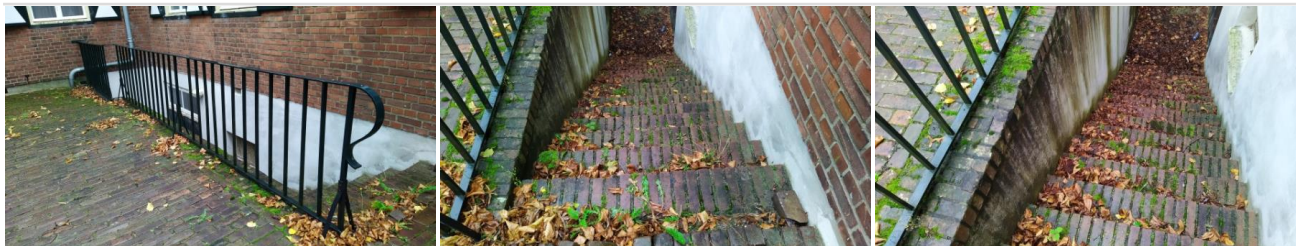
| Opmerkingen | Gemetselde buitentrap toegang naar kelder lokaal 09. | | | |
| <b>B04GA01</b> | <b>Aangroei van mos of algen</b> | | | Score <b>2</b> |

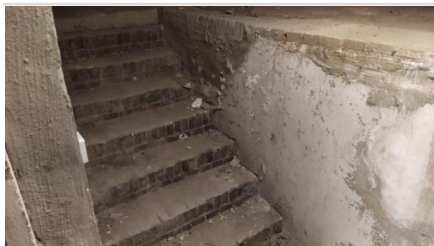
Opmerkingen      *Gemetselde trap lokaal 06B. Gemetselde buitenkeldertrap uit de bouwtijd, thans onder de aanbouw uit 1983*

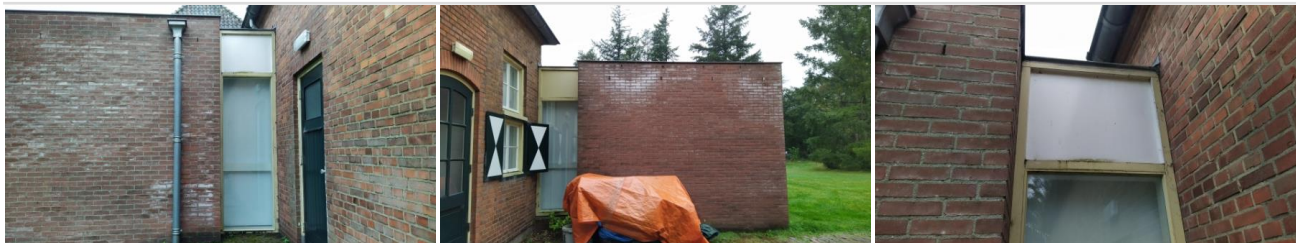
Opmerkingen 2 stuks ramen aanbouw.

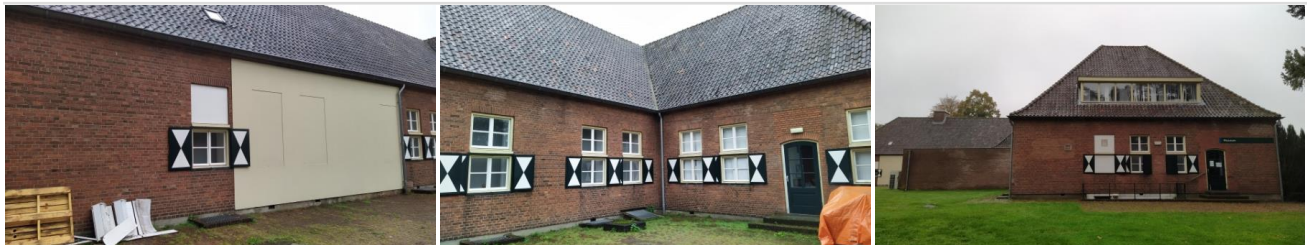
Opmerkingen 7 stuks originele houten ramen West-gevel

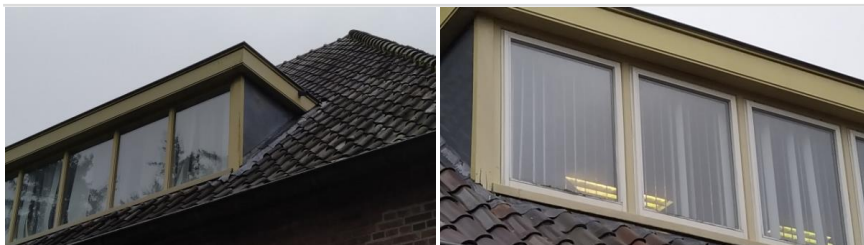
Opmerkingen    *13 stuks houten raamkozijnen(0,90x1,10M) met vast glas in de dakapellen.*

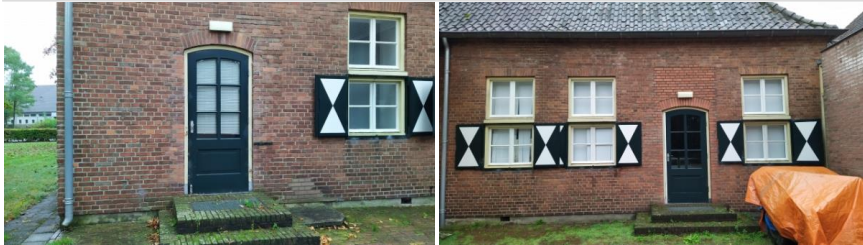
Opmerkingen 5 stuks originele houten ramen Noord-gevel

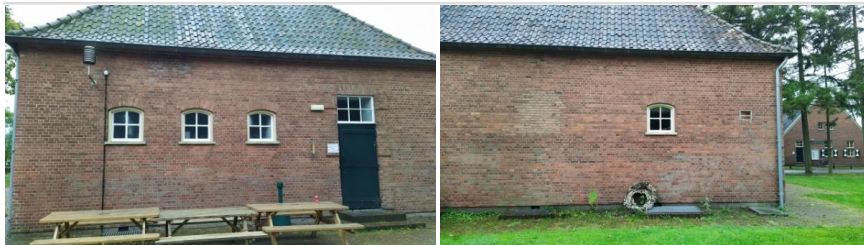
Opmerkingen 4 stuks kleine originele ramen in de Noord-gevel

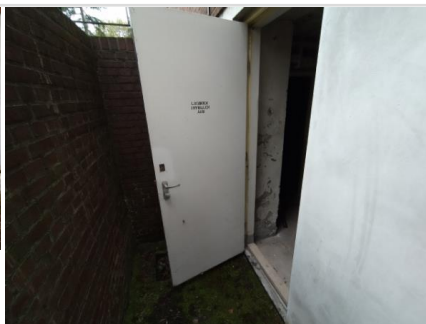
Opmerkingen *Enkele houten deur in West-gevel naar de kelderruimte 01.*

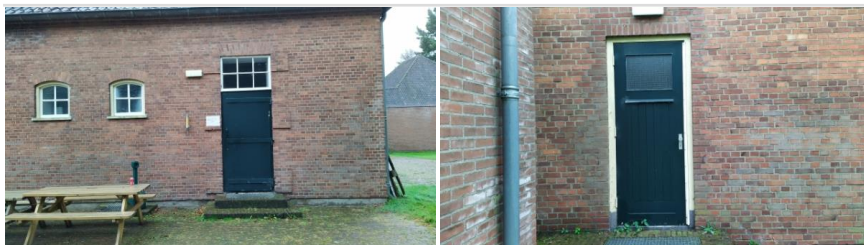
Opmerkingen 2 stuks enkele deuren waarvan een met bovenlicht-raam in de Noord-gevel

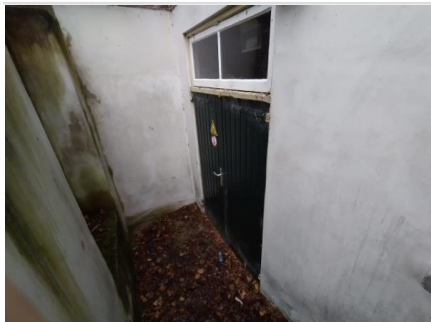
Opmerkingen *Dubbele houten deur met bovenlicht in de Oost-gevel naar de kelderruimte lokaal 09*

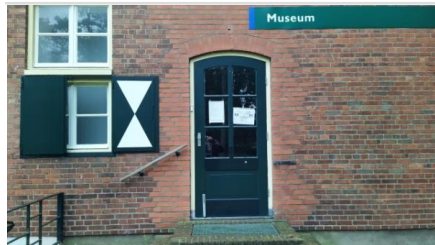
Opmerkingen    *1 stuks enkele deur West-gevel*

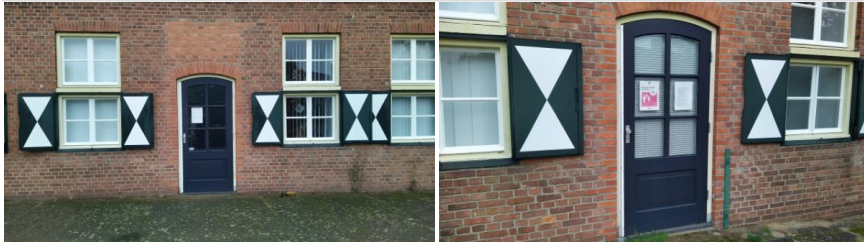
Opmerkingen 2 stuks enkele deuren Zuid-gevel

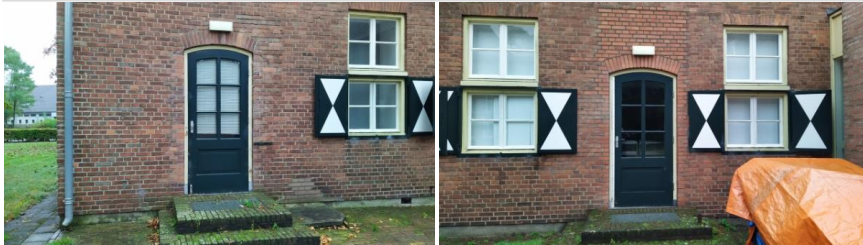
Opmerkingen 2 stuks enkele deuren Noord-gevel

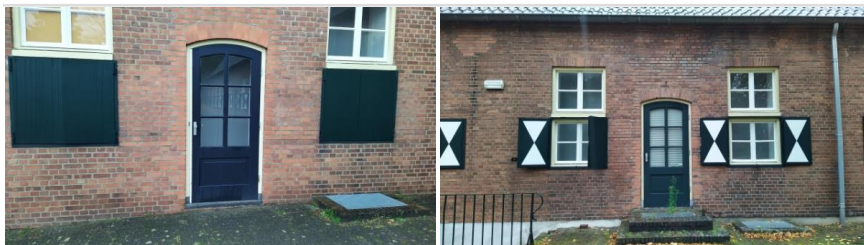
Opmerkingen 2 stuks enkele deuren Oost-gevel

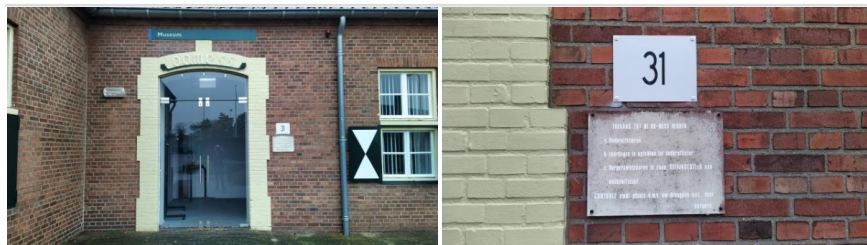
Opmerkingen Glazen toegangsdeur voor het museum, Zuid-gevel

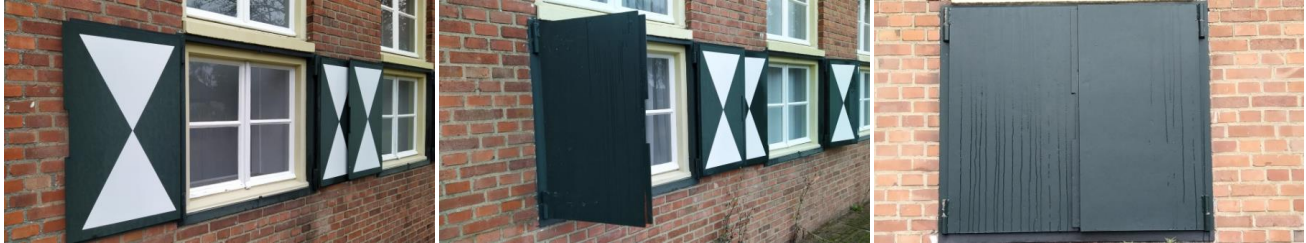
Opmerkingen      *Stalen venster luiken begane grond voor de ramen*

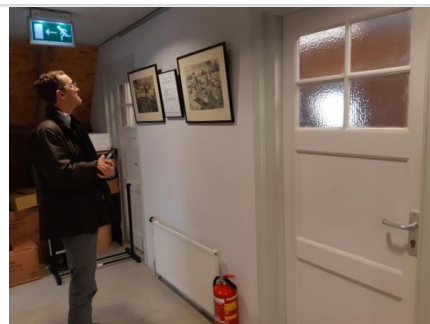
Opmerkingen *binnendeuren verdieping*

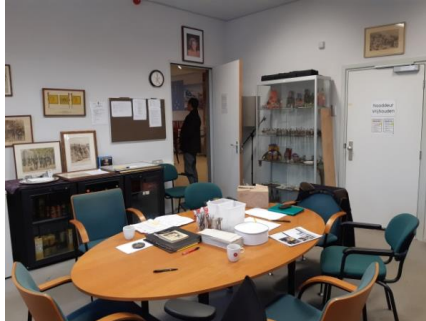
Opmerkingen Binnendeuren begane grond

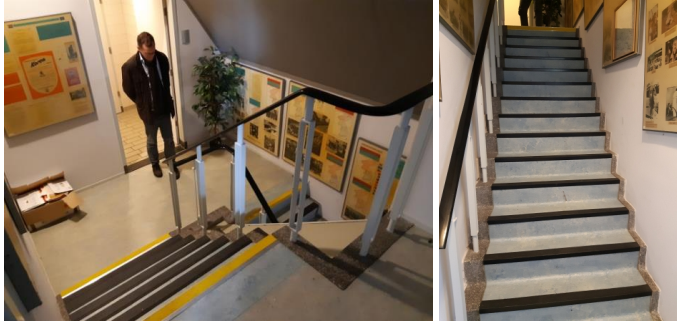
Opmerkingen      Stalen Balustrade / leuning betonnen trap lokaal 1.1

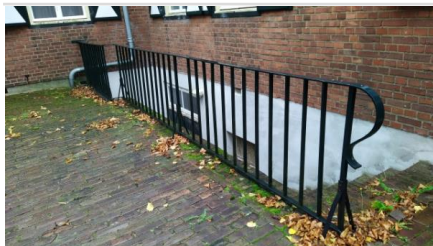
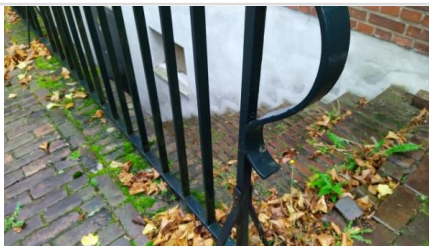
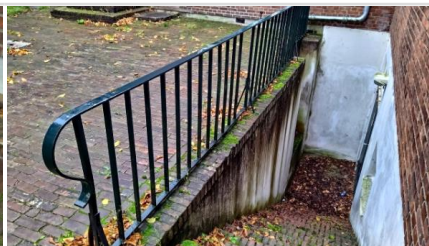
Opmerkingen *buitentrap toegang naar kelder lokaal 09.*

| <b>B01EM03</b> | <b>Corrosie</b> | | | Score | 1 |

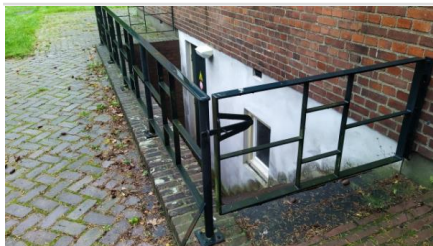
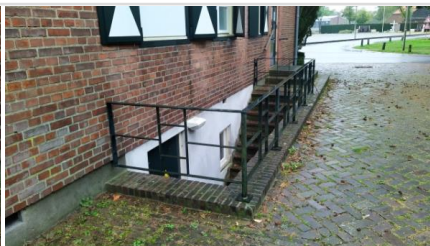
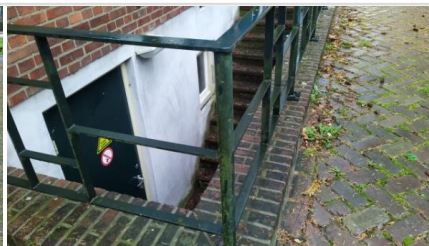
Opmerkingen *Buitentrap naar toegang kelder lokaal 01*

| <b>B01EM03</b> | <b>Corrosie</b> | | | Score | 1 |

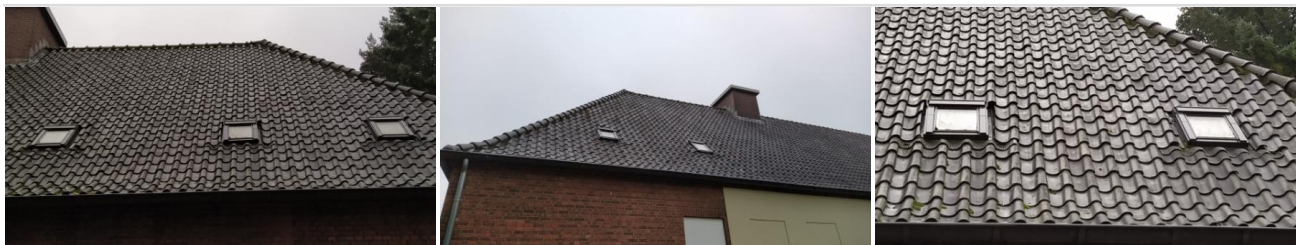
Opmerkingen     3 stuks Velux dakramen, afm 55 x 78 cm, in lokaal 1.6 en 2 stuks in lokaal 1.10

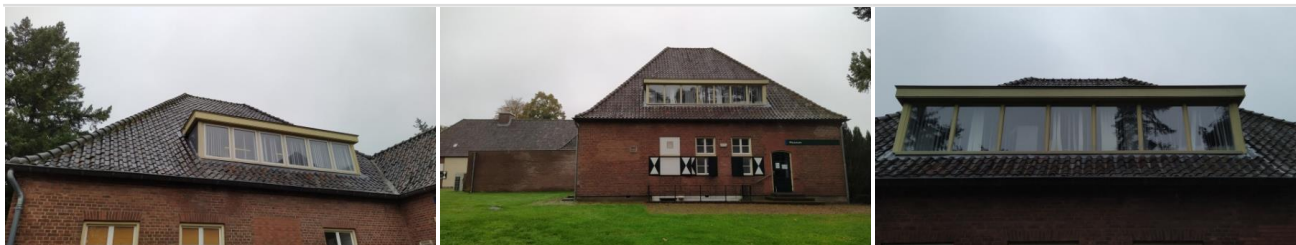
Opmerkingen     2 dakkapellen breed 5,95 en 6,95 m in lokalen 1.4 en 1.4A

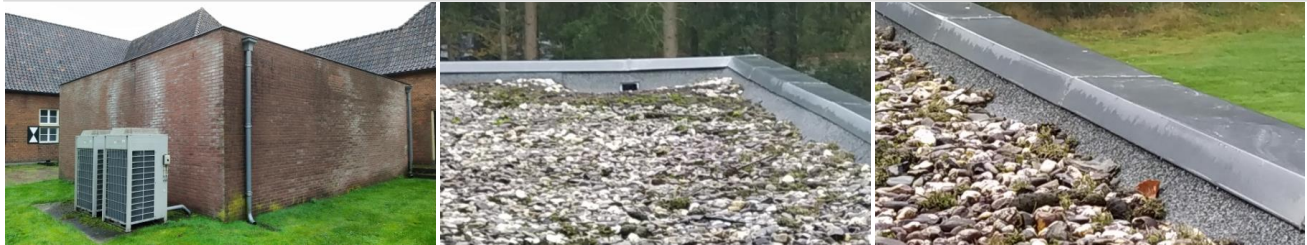
Opmerkingen    *Muurafdekking gevels platdak aanbouw.*

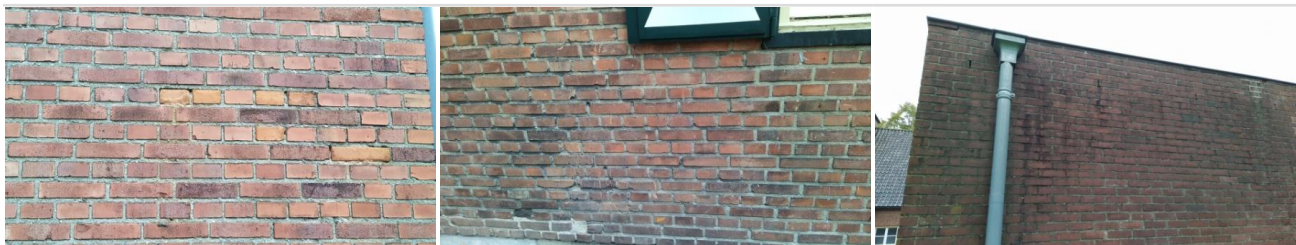
| B08SM04 | Erosie, verwerking, verzanding van met name voegwerken | | | | Score | 3 |

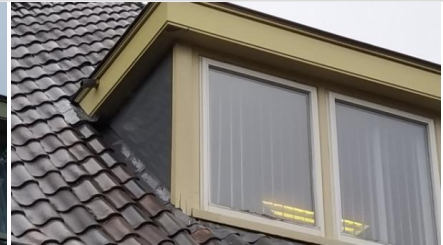
Opmerkingen *zijwanden dakkapellen*

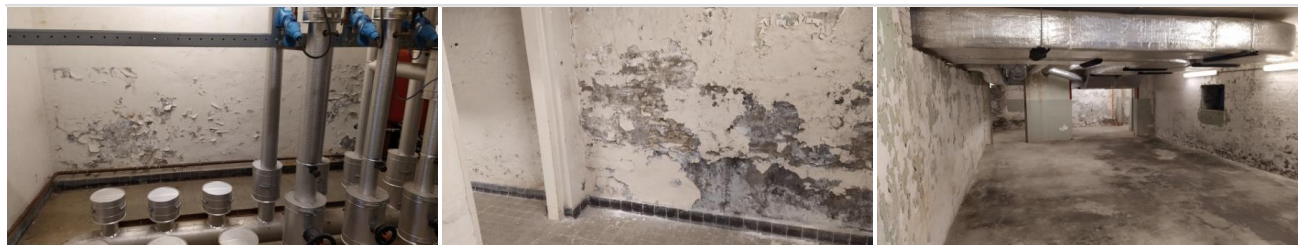
| Fabrikant | Type (materiaal)<br>stucwerk | Bouwlaag | Nadere locatie | Nadere specificatie | |
|---|---|---|---|---|---|
| Opmerkingen | stucwerk in de kelders | | | | |
| <b>B08EW02</b> | <b>Vocht doorslaand</b> | | | Score | <b>4</b> |
| Ernstig | Hoog (eindstadium) | Regelmatig (10% - 29%) | 4 Vervolgschade | Ernstig effect | |

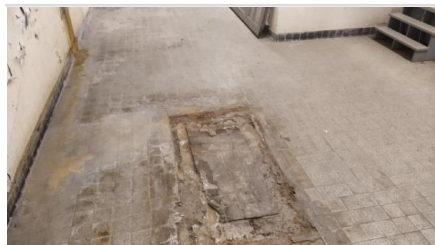
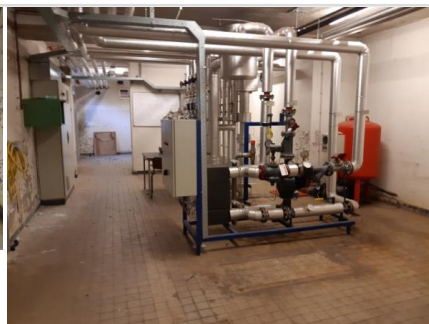
**Opmerkingen**    *dhg vloertegels*

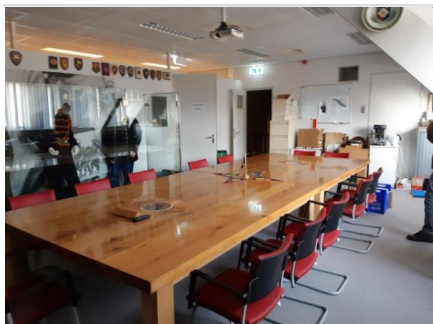
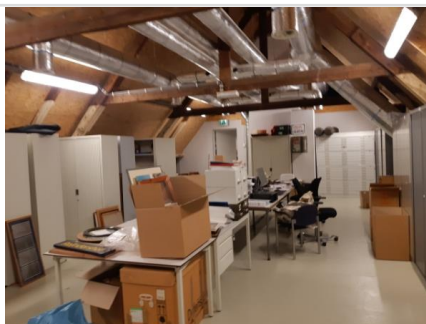
Opmerkingen *Linoleum verdieping*

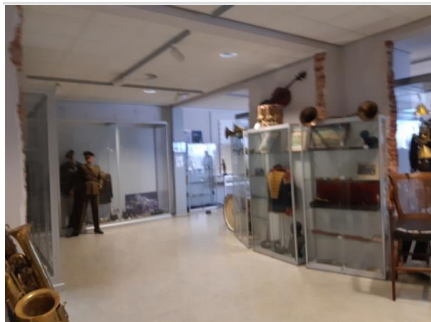
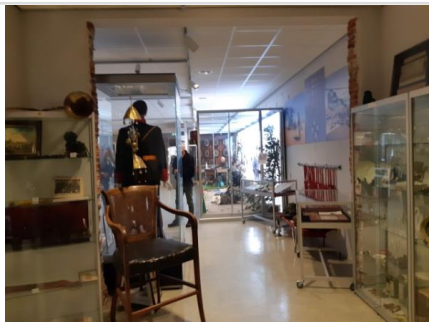
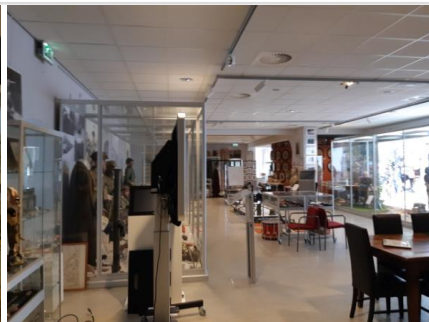
Opmerkingen    *Linoleum begane grond*

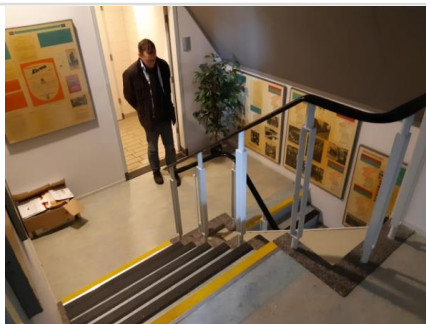
Opmerkingen    *Betonnen trap lokaal 1.1*

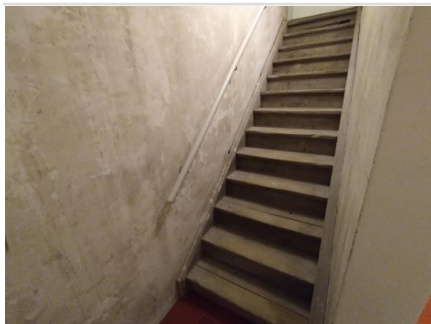
Opmerkingen *Dekkend schilderwerk houten trap in lokaal 13 (kelder) naar lokaal 16.*

| <b>B11SB07</b> | <b>Glansverlies</b> | | | | Score | <b>5</b> |

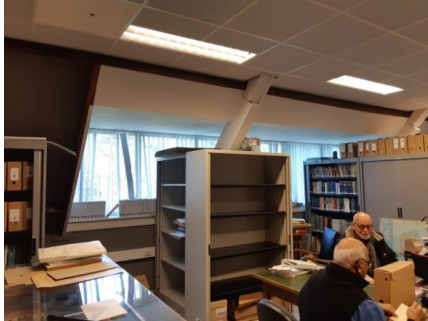
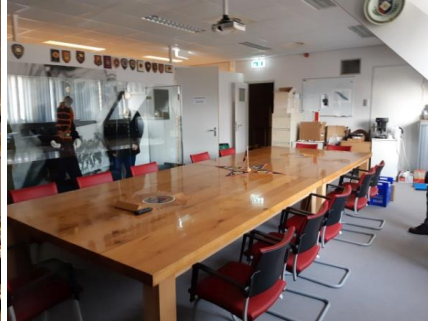
Opmerkingen *Plafond systeem verdieping*

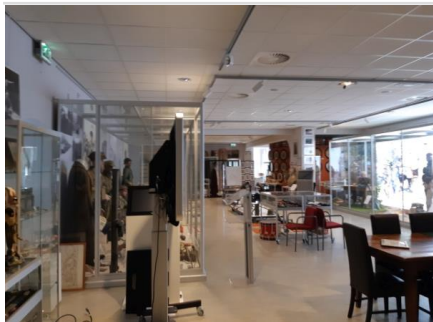
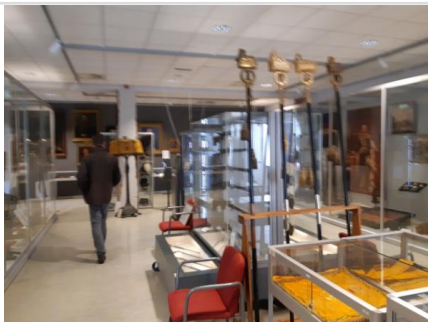
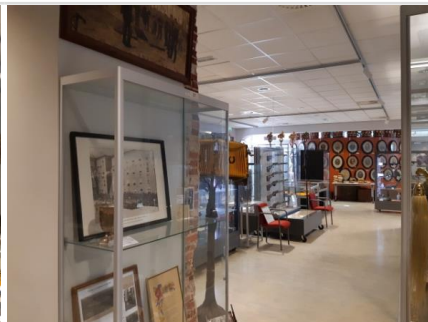
Opmerkingen      *Plafond systeem begane grond*

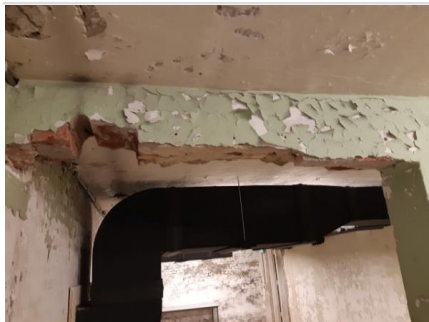
Opmerkingen      *Plafonds van stucwerk in de kelders*

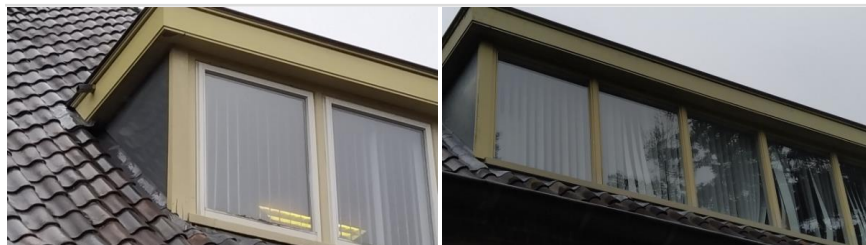
Opmerkingen    *Dekkend schilderwerk dakkapellen (boeiboord en raamkozijnen)*

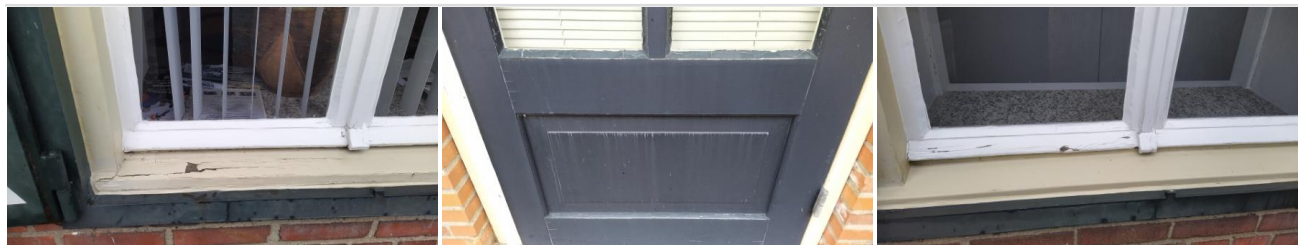
| Opmerkingen | <i>Dekkend schilderwerk ramen en deuren</i> | | | |
| <b>B11SB07</b> | <b>Glansverlies</b> | | | Score <b>3</b> |

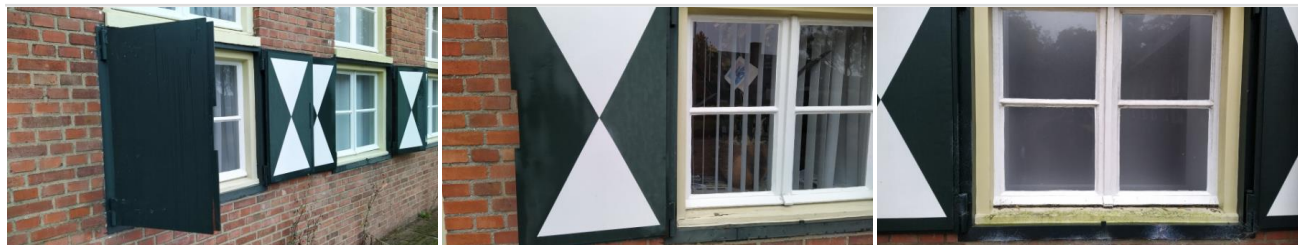
| Opmerkingen | Dekkend schilderwerk stalen luiken | | | |
| B11SM04 | Erosie, verwerking | | Score | 3 |

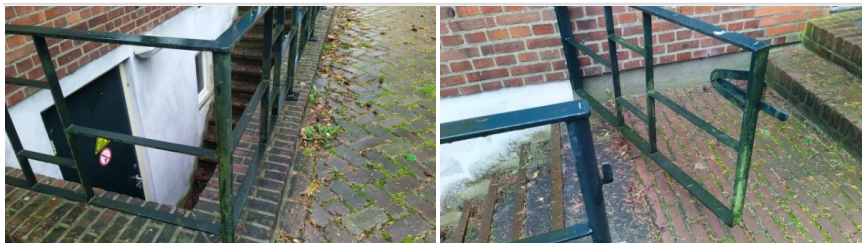
Opmerkingen *Dekkend schilderwerk smeedijzeren balustrade bij de buitentrap naar toegang kelder lokaal 01*

| <b>B11GA01</b> | <b>Aangroei van mos of algen</b> | | | Score | <b>1</b> |

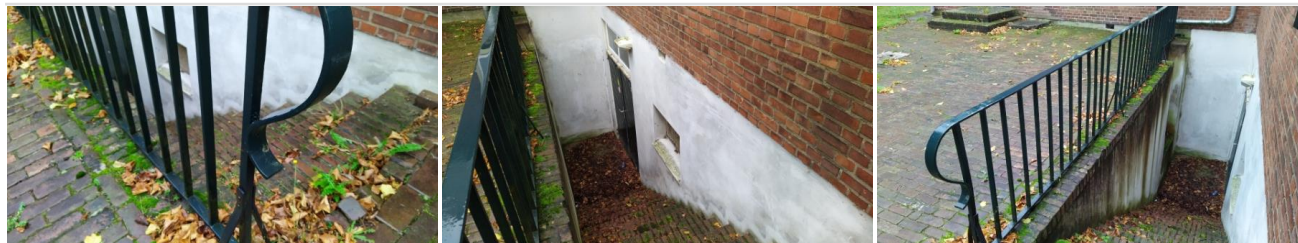
| Opmerkingen | Dekkend schilderwerk smeedijzeren balustrade bij de buitentrap naar toegang kelder lokaal 09 | | | |
| <b>B11GA01</b> | <b>Aangroei van mos of algen</b> | | | Score <b>1</b> |

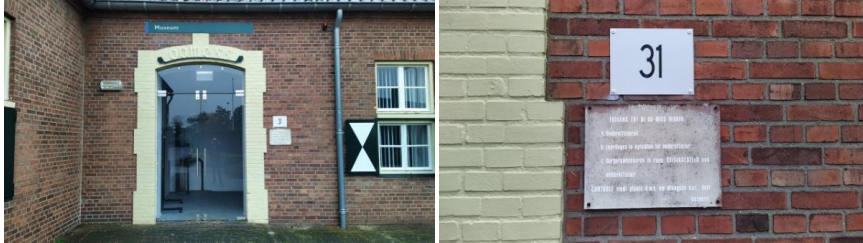
**Opmerkingen**    *Schilderwerk metselwerk t.p.v. hoofdingang museum.*

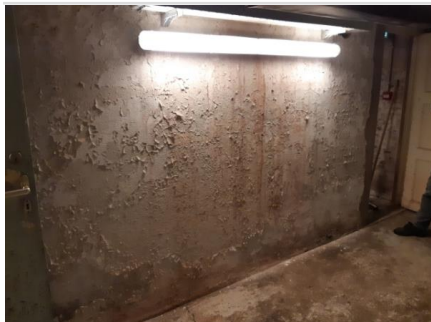
Opmerkingen *schilderwerk wanden en plafonds kelder*

| <b>B11EM05</b> | <b>Afbladderen</b> | | | Score | <b>4</b> |

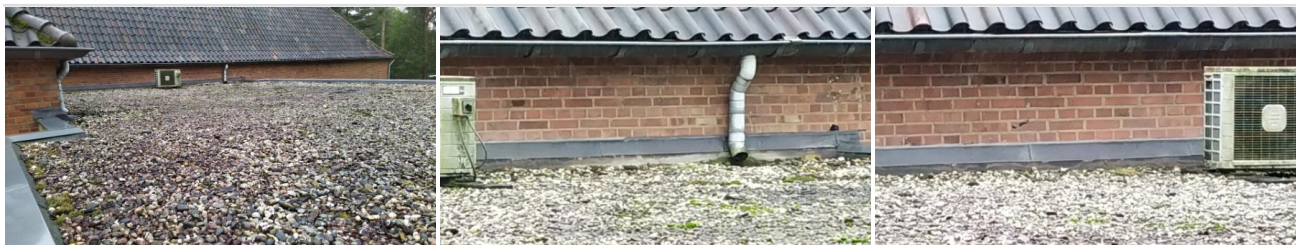
Opmerkingen *Plat dak bij opgaande muur.*

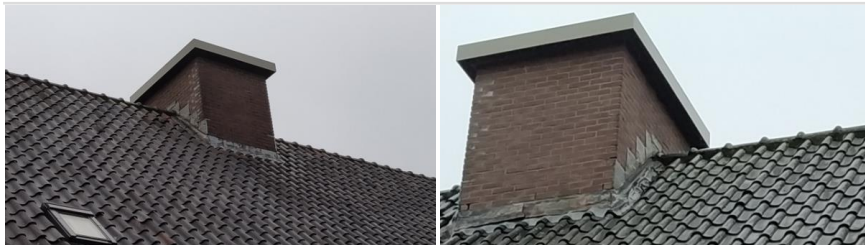
Opmerkingen *T.p.v. de schoorsteen*

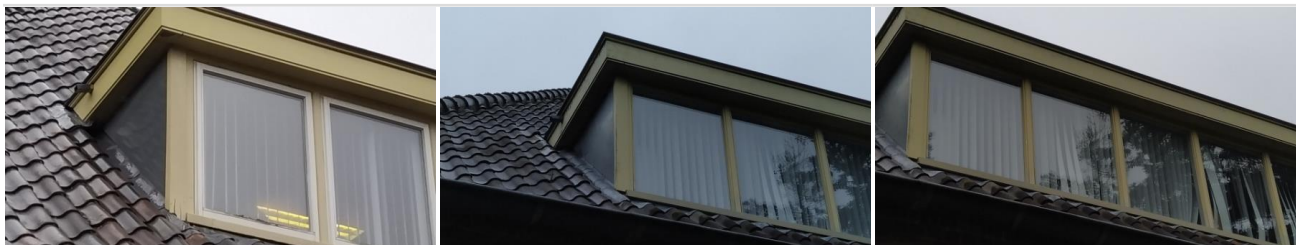
Opmerkingen *Bij de dakkapellen*

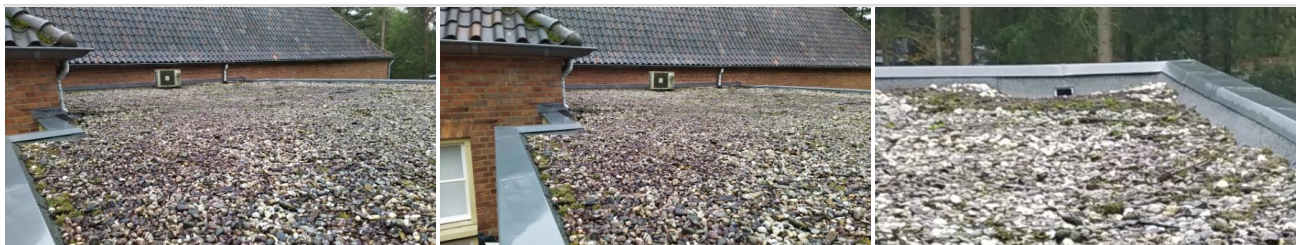
Opmerkingen *Plat dak aanbouw lokaal 8.*

| <b>B06GA01</b> | <b>Aangroei van mos of algen</b> | | | Score | <b>1</b> |

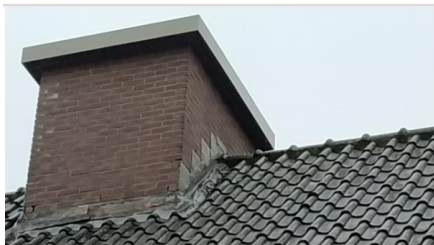
Opmerkingen    *Opnieuw gemetselde schoorsteen in het jaar 2007.*
