## Inspectierapport

**40B18-32 Bureelgebouw**  
Clement Van Maasdijklaan 5

12 augustus 2021  
Rijks Vastgoed Bedrijf

| Projectomschrijving | <b>Monumentale Defensie Gebouwen 2021</b> |

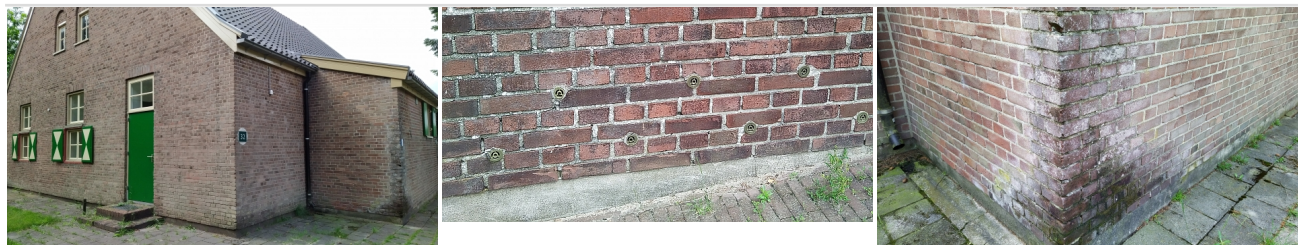
**2120.030.00 Buitenwand (C) metselwerk** Waardestelling **P**

| Opmerkingen | muren dik 55 cm geen spouw, topgevels steens metselwerk dik 22 cm.<br>In de achtergevel ventilatiepijpjes aangebracht om het overtollige vocht uit de massieve muur te ontlichten. | | | |
| <b>B02EW06</b> | <b>Vocht als gevolg van zakwater en/of condensatie in het metselwerk</b> | | | Score <b>4</b> |
| Ernstig | Hoog (eindstadium) | Regelmatig (10% - 29%) | 4 Vervolgschade | Matig effect |
| Opmerkingen | In de achtergevel ventilatiepijpjes aangebracht om het overtollige vocht uit de massieve muur te ontlichten. | | | |

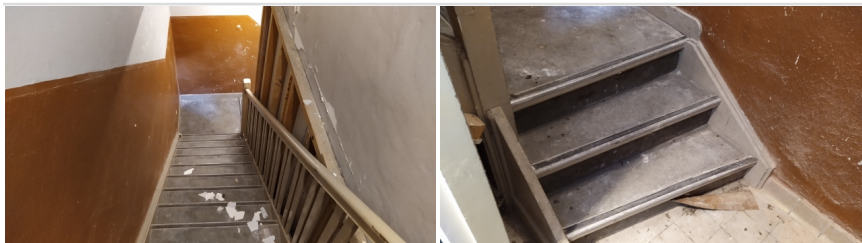
| B04SM02 | | Beschadiging | | | Score | 2 |

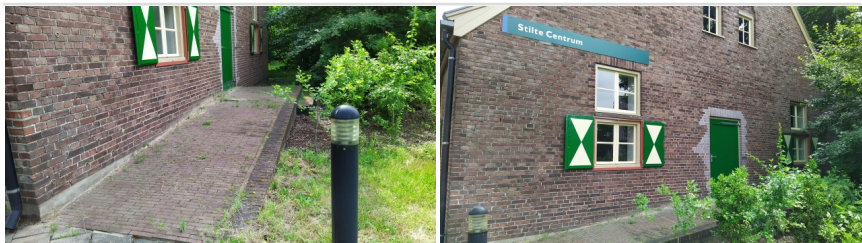
| <b>B04GA01</b> | <b>Aangroei van mos of algen</b> | | | Score | <b>1</b> |

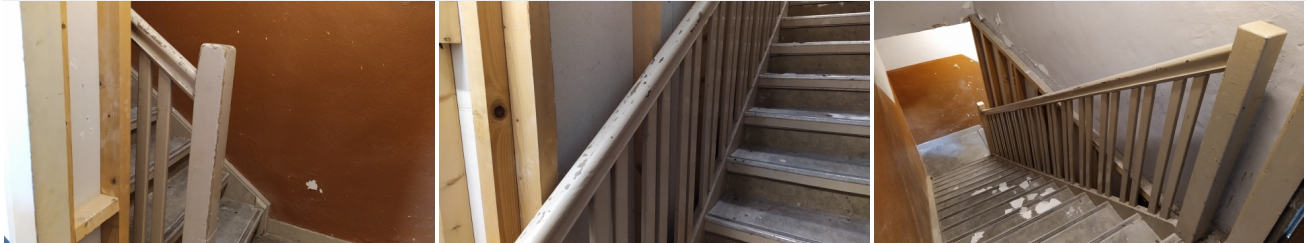
| 3400.000.00 | Balustrade/leuning | Waardestelling | H |

| B04SM02 | | | | Beschadiging | | Score | 2 |

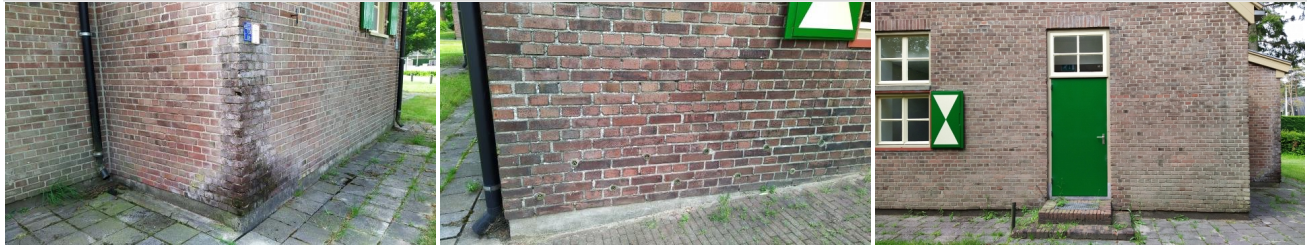
| <b>4111.122.00</b> | <b>Gevelafwerklaag voegwerk platvol</b> | | | Waardestelling | <b>P</b> |

| <b>B08SM04</b> | <b>Erosie, verwerking, verzanding van met name voegwerken</b> | | | Score | <b>2</b> |

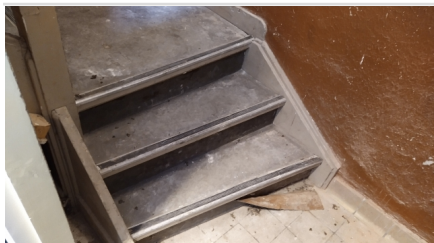
**4410.170.00 Trapafwerking linoleum** Waardestelling **P**

| <b>B09EB01</b> | <b>Losse naden</b> | | | Score | <b>3</b> |

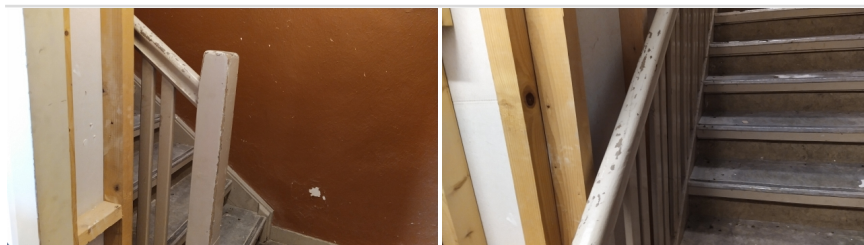
Opmerkingen *Dekkend schilderwerk trap balustrade / leuning*

| <b>B11SB07</b> | <b>Glansverlies</b> | | | Score | <b>3</b> |

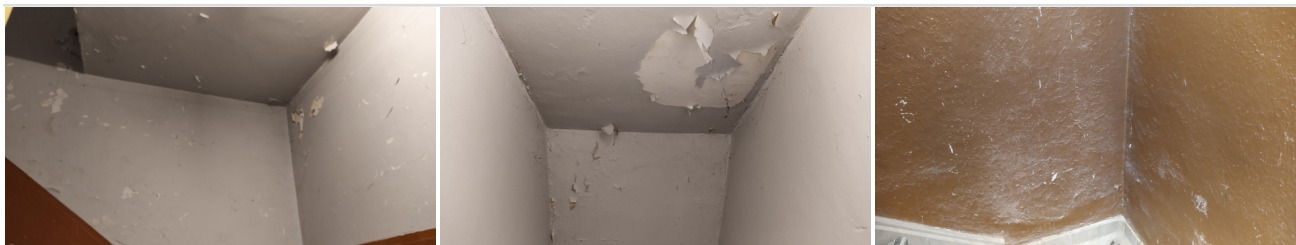
| Opmerkingen | <i>Schilderwerk stucwerk wanden en plafonds trappenhal</i> | | | |
| <b>B11EM05</b> | <b>Afbladderen</b> | | | Score <b>4</b> |

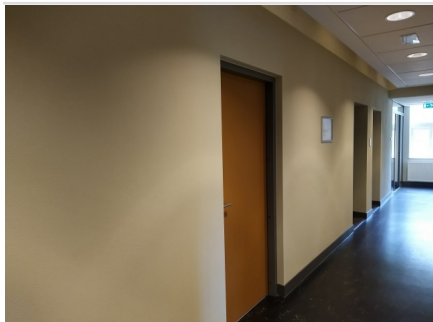
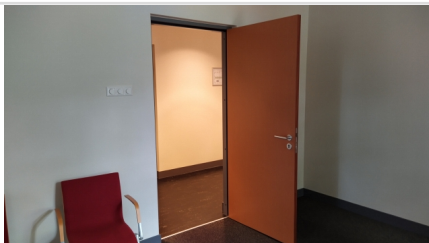
Opmerkingen schilderwerk stucwerk wanden en plafonds

| B11GA05 | | Vuil, aanslag, verkleuring | | | Score | 1 |
