## Inspectierapport

**40B18-33 Bureelgebouw**  
Clement Van Maasdijklaan 5

12 augustus 2021  
Rijks Vastgoed Bedrijf

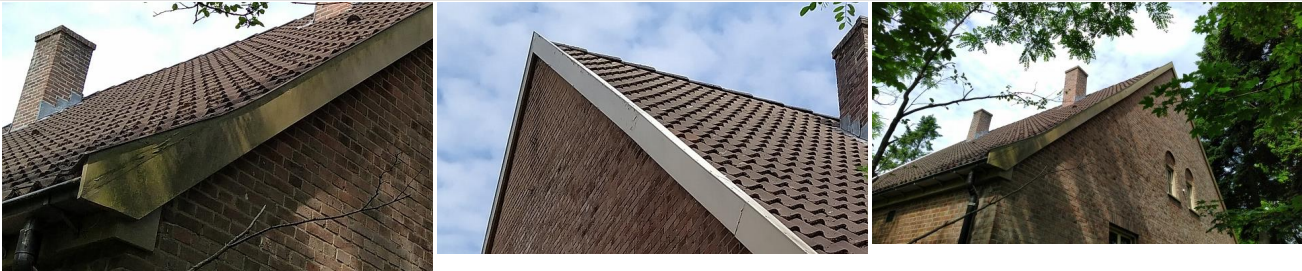
Opmerkingen *Houten boeiboorden kopgevels*

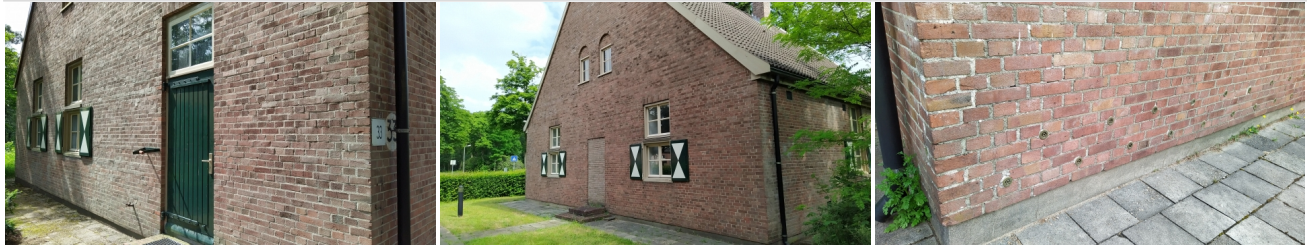
Opmerkingen *dik 55 cm geen spouw, topgevels steensmetselwerk dik 22 cm.*

| B02GA03 | Vuil, aanslag, verkleuring | | | | Score | 1 |

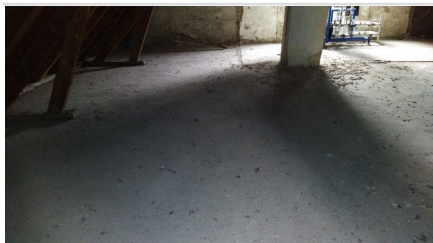
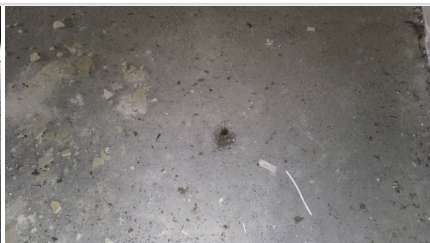
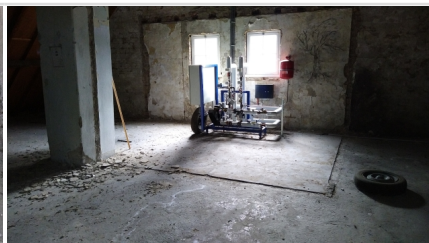
| Opmerkingen | verdiepingsvloer | | | |
| <b>B04SB01</b> | <b>Aantasting afwerklaag</b> | | | Score <b>3</b> |

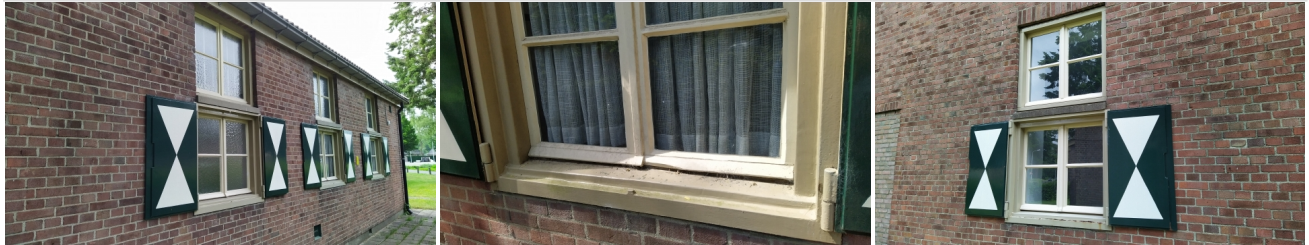
| Fabrikant | Type (materiaal) | Bouwlaag | Nadere locatie | Nadere specificatie |
|---|---|---|---|---|
| Opmerkingen | 9 stuks ramen begane grond | | | |

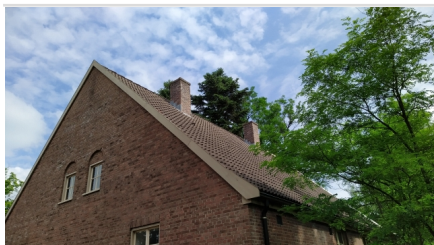
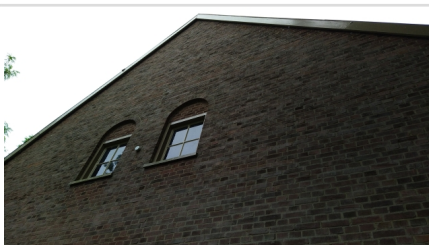
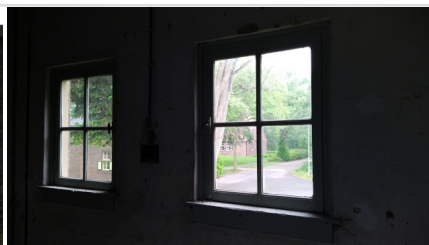
Opmerkingen 4 stuks ramen in de topgevels

| <b>B07GA02</b> | <b>Vuil, aanslag, verkleuring</b> | | | Score | 1 |

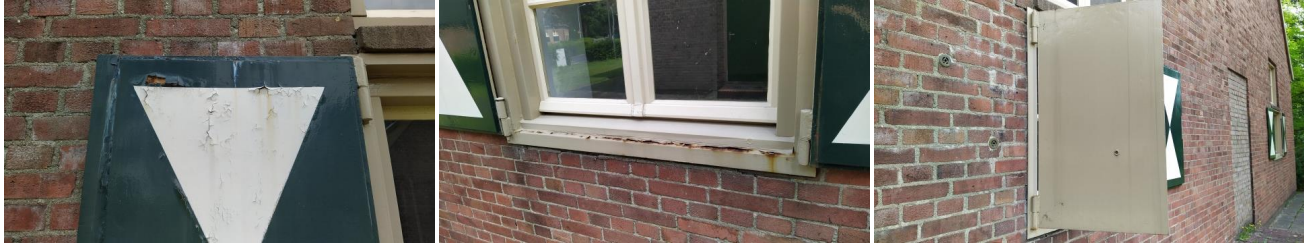
| B07GA02 | Vuil, aanslag, verkleuring | | | | Score | 1 |
| B08EM03 | Corrosie | | | | Score | 3 |
| Ernstig | Midden (gevorderd stadium) | Regelmatig (10% - 29%) | 4 Vervolgschade | Matig effect | | |

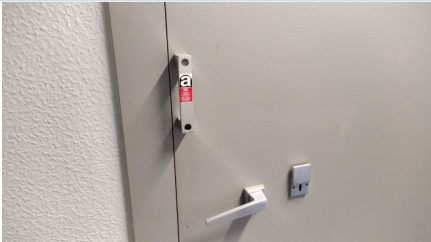
| 3230.050.00 Binnenwandopening gevuld met deuren staal | | | | Waardestelling | P | |
|---|---|---|---|---|---|---|
| | kluisdeur | | 8 | | | |

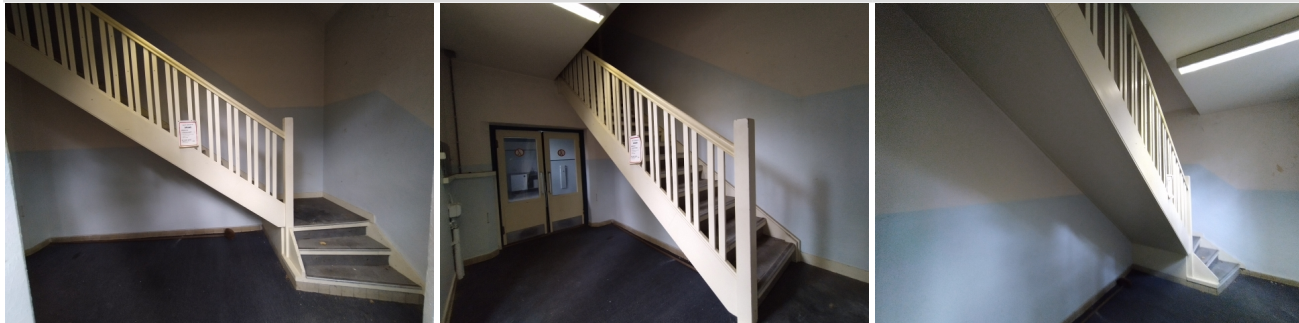
| 3400.000.00 Balustrade/leuning | | Waardestelling | | H |
|---|---|---|---|---|
| B04SM02 | Beschadiging | Score | | 2 |

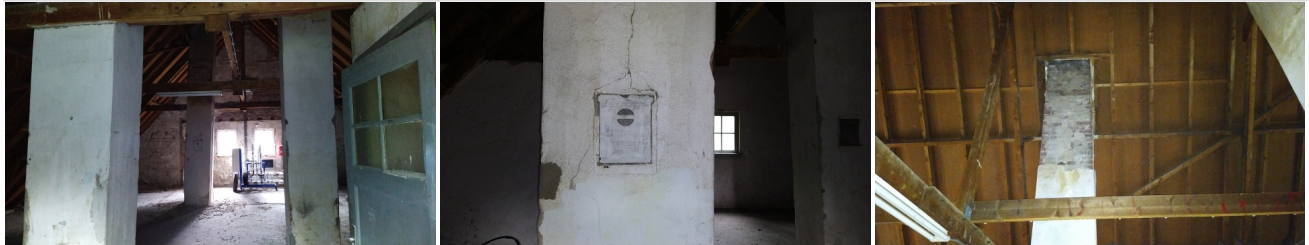
Opmerkingen 3 stuks gemetselde schoorsteenkanalen, niet meer in gebruik.

| <b>B05SM01</b> | <b>Afbrokkelen of afboeren</b> | Score | | 4 |

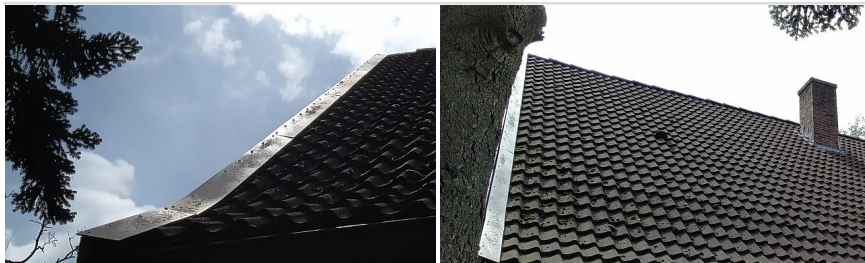
Opmerkingen *Kunststof muurafdekking kopgevels*

| <b>B08GA03</b> | <b>Vuil, aanslag, verkleuring</b> | | | Score | <b>2</b> |

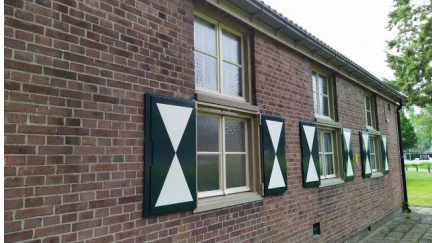
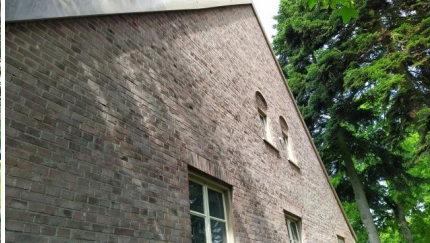
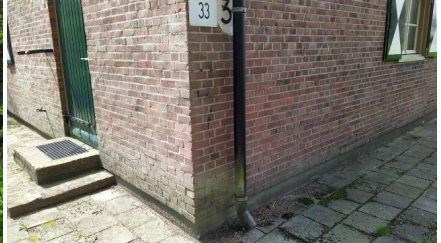
| B08SM04 Erosie, verwerking, verzanding van met name voegwerken | | | | Score | 1 |

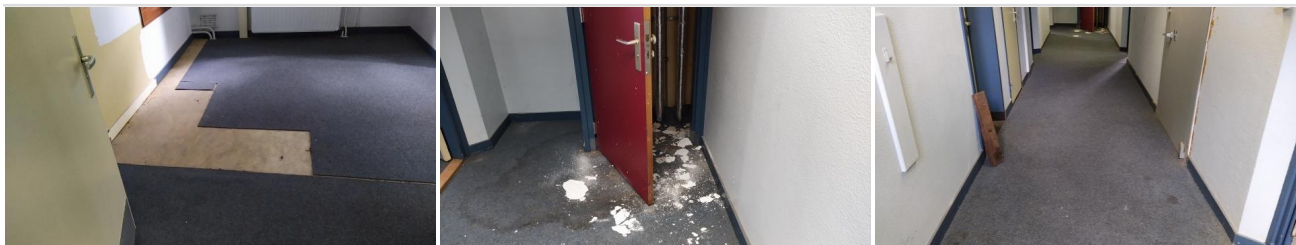
| Fabrikant | Type (materiaal)<br>tapijttegels | Bouwlaag | Nadere locatie | Nadere specificatie | |
|---|---|---|---|---|---|
| Opmerkingen | Vloerbedekking tapijttegels op linoleum-ondervloer. | | | | |

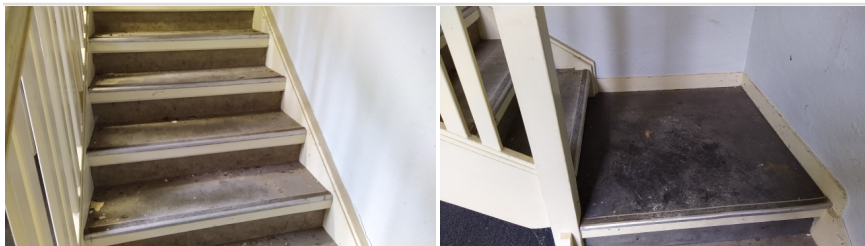
| <b>B09EB01</b> | <b>Losse naden</b> | | | Score | <b>3</b> |

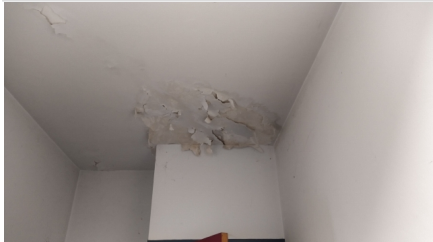
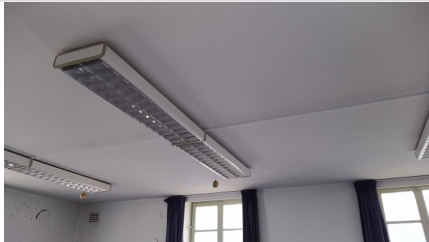
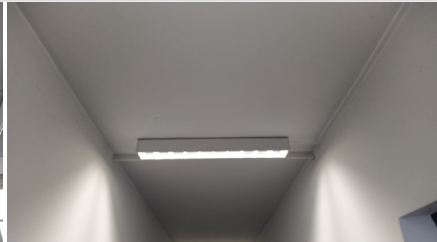
| <b>B10GA02</b> | <b>Oude vochtplekken</b> | | | Score | <b>1</b> |

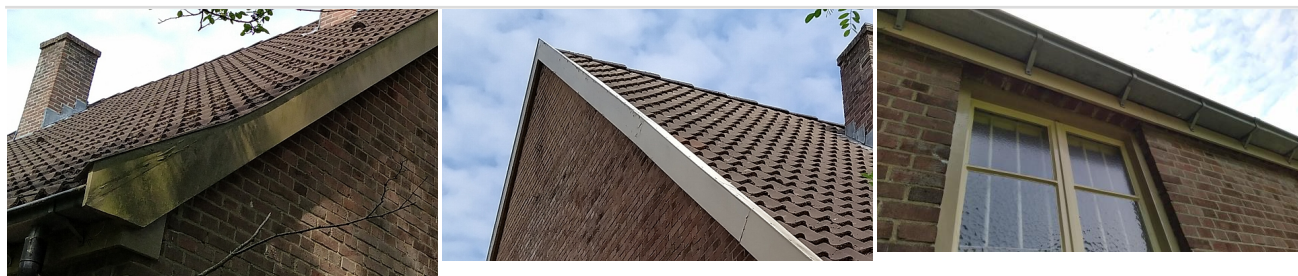
| Fabrikant | Type (materiaal)<br>dekkend | Bouwlaag | Nadere locatie<br>schilderwerk boeiboorden<br>en gootplanken | Nadere specificatie |
|---|---|---|---|---|
| Opmerkingen | <i>Dekkend schilderwerk boeiboorden en gootplanken</i> | | | |
| Ernstig | Hoog (eindstadium) | Plaatselijk (2% - 9%) | 4 Vervolgschade | Matig effect |
| Serieus | Hoog (eindstadium) | Plaatselijk (2% - 9%) | 4 Vervolgschade | Matig effect |

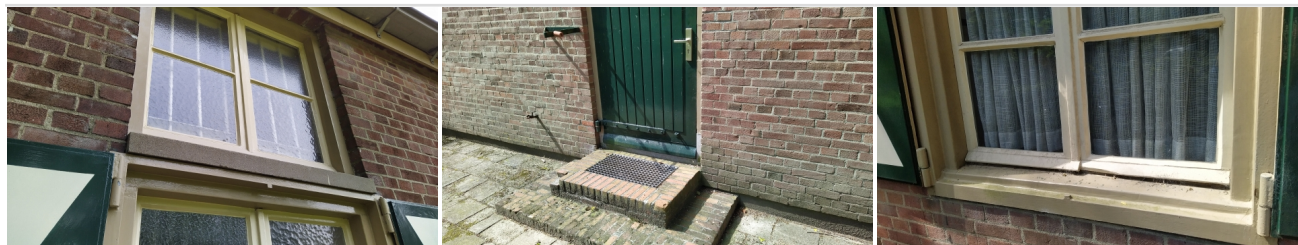
| Fabrikant | Type (materiaal)<br>dekkend | Bouwlaag | Nadere locatie<br>ramen en deuren | Nadere specificatie | |
|---|---|---|---|---|---|
| Opmerkingen | <i>Dekkend schilderwerk ramen en deuren</i> | | | | |

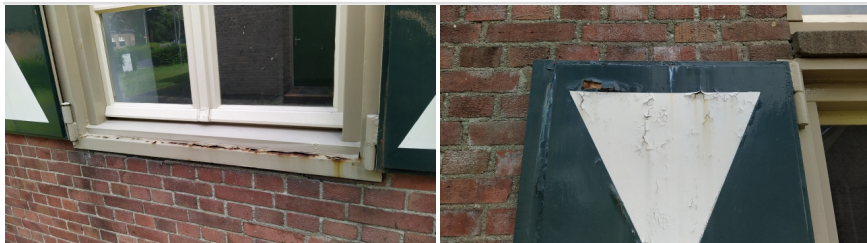
| Fabrikant | Type (materiaal)<br>dekkend | Bouwlaag<br>begane grond | Nadere locatie<br>stalen luiken | Nadere specificatie |
|---|---|---|---|---|
| Opmerkingen | <i>dekkend schilderwerk stalen luiken</i> | | | |

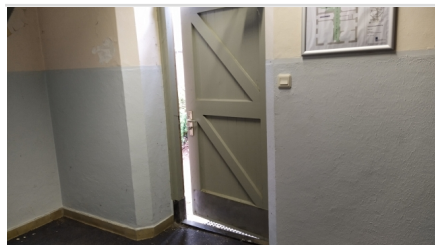
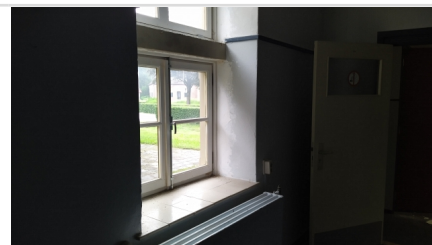
Opmerkingen    *Dekkend schilderwerk binnenzijde buitenwandopeningen*

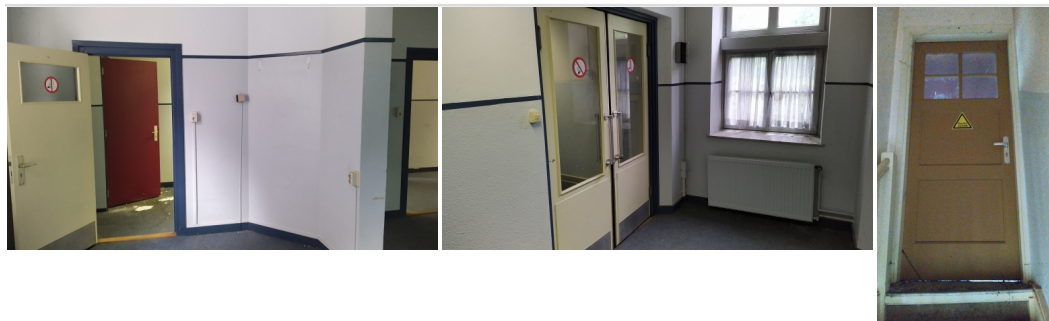
| Fabrikant | Type (materiaal)<br>dekkend | Bouwlaag | Nadere locatie<br>binnendeuren | Nadere specificatie | |
|---|---|---|---|---|---|
| Opmerkingen | <i>dekkend schilderwerk binnendeuren</i> | | | | |

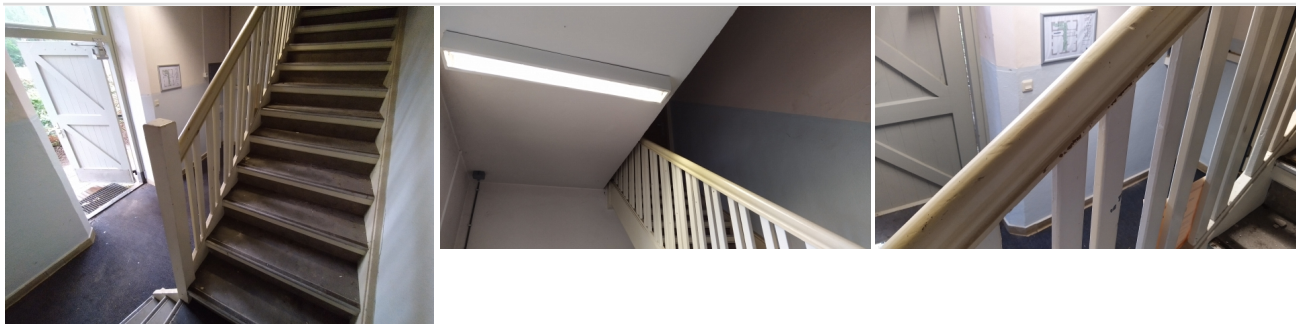
**Opmerkingen** *Dekkend schilderwerk trap balustrade / leuning*

| <b>B11SB07</b> | <b>Glansverlies</b> | | | | <b>Score</b> | <b>3</b> |

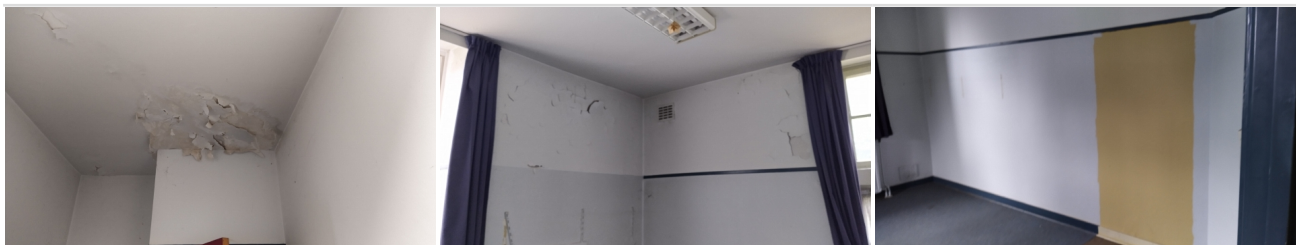
Opmerkingen *schilderwerk stucwerk wanden en plafonds*

| <b>B11EM05</b> | <b>Afbladderen</b> | | | Score | <b>4</b> |

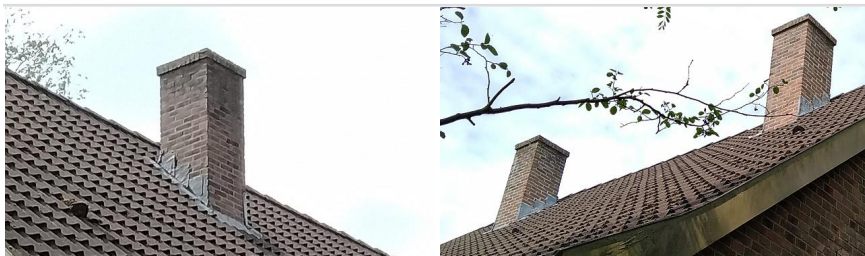
Opmerkingen      *T.p.v. de 3 stuks schoorstenen*

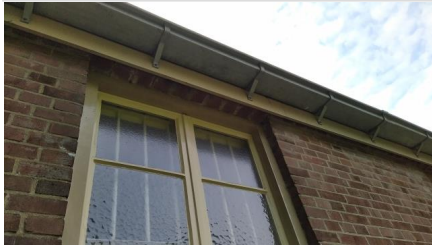
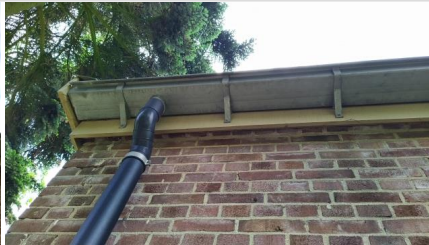
Opmerkingen      *zinken bakgoot*

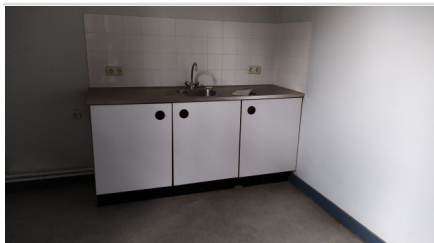
| K18GO01 | Vervuiling exclusief vervuiling door gebruik | | | | Score | 3 |
