## Inspectierapport

**40B18-37 Bureelgebouw**  
Clement Van Maasdijklaan 5

15 augustus 2021  
Rijks Vastgoed Bedrijf

| Projectomschrijving | <b>Monumentale Defensie Gebouwen 2021</b> |

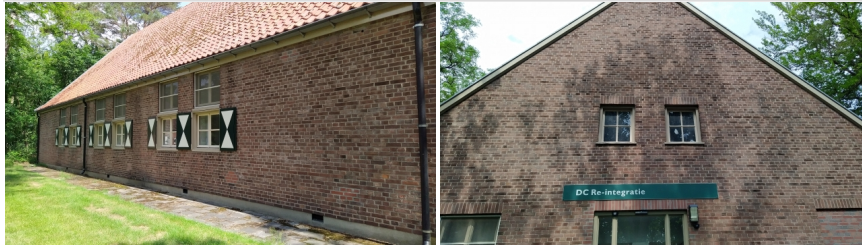
Opmerkingen *dik 55 cm geen spouw, topgevels steensmetselwerk dik 22 cm.*

| B02GA03 Vuil, aanslag, verkleuring | | | | | Score | 1 |

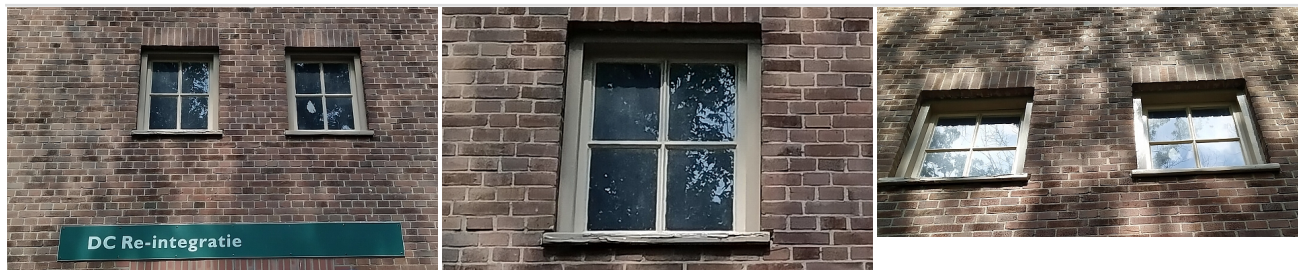
| Fabrikant | Type (materiaal) | Bouwlaag | Nadere locatie | Nadere specificatie |
|---|---|---|---|---|
| Ernstig | Hoog (eindstadium) | Regelmatig (10% - 29%) | 4 Vervolgschade | Ernstig effect |
| Opmerkingen | Aan het schilderwerk op afstand te zien, zijn volgens mij de dorpels rot. | | | |

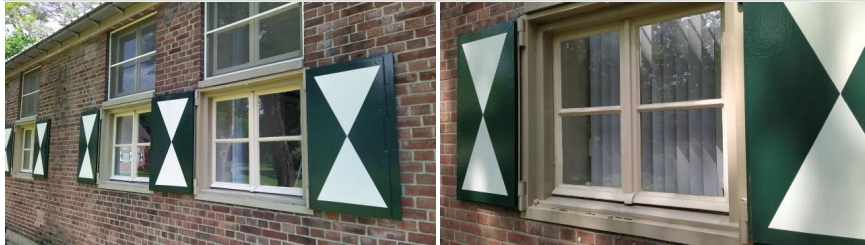
Opmerkingen *stalen luiken*

| B07GA02 | | Vuil, aanslag, verkleuring | | | Score | 1 |

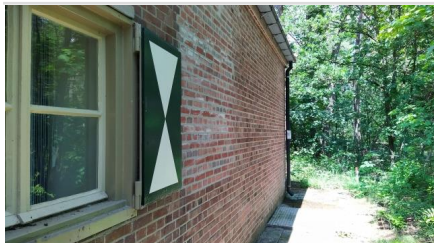
| <b>B08SM04</b> | <b>Erosie, verwerking, verzanding van met name voegwerken</b> | | | Score | <b>1</b> |

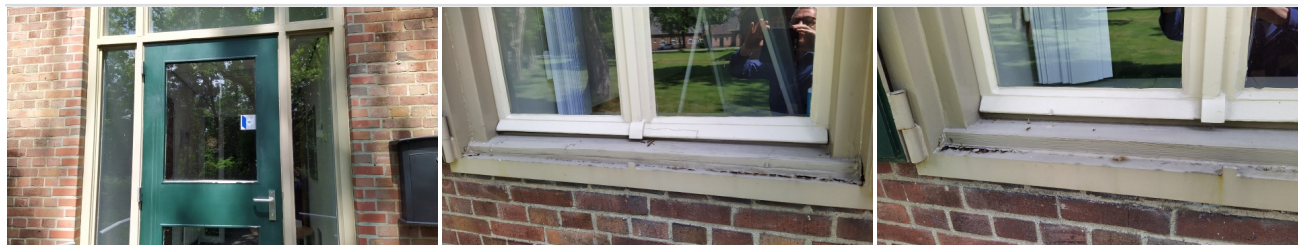
| Fabrikant | Type (materiaal)<br>dekkend | Bouwlaag | Nadere locatie<br>ramen en deuren | Nadere specificatie | |
|---|---|---|---|---|---|
| Opmerkingen | <i>Dekkend schilderwerk ramen en deuren</i> | | | | |

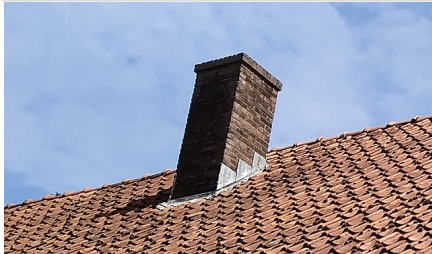
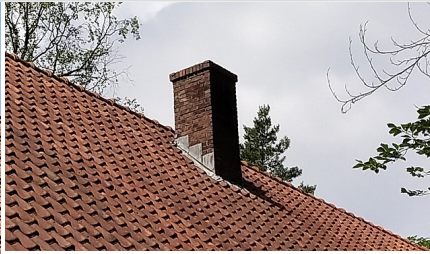
| K01GO03 | Uitwendige vervuiling | | | | Score | 2 |
