## Inspectierapport

**40B18-58 Bureelgebouw**  
Clement Van Maasdijklaan 5

29 september 2021  
Rijks Vastgoed Bedrijf

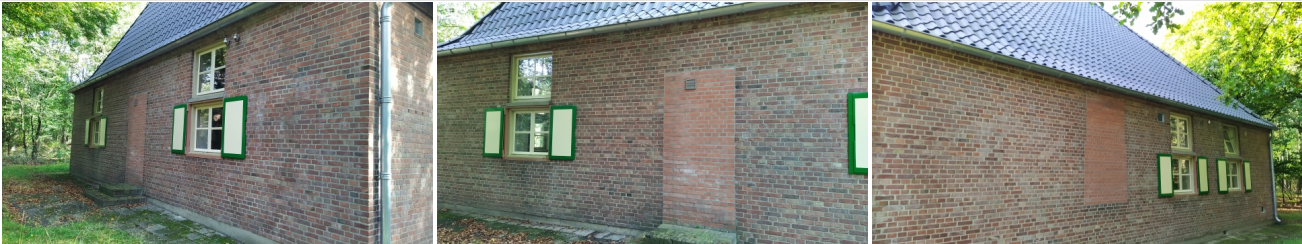
| 2120.030.00 Buitenwand (C) metselwerk | | | | Waardestelling | P |

| 2120.030.00 Buitenwand (C) metselwerk | | | | Waardestelling | P |
|---|---|---|---|---|---|
| Opmerkingen | dik 55 cm geen spouw | | | | |
| B01GA03 | Vuil, aanslag, verkleuring | | | Score | 1 |
| Gering | Laag (beginstadium) | Regelmatig (10% - 29%) | 5 Overig ISH | Gering effect | |

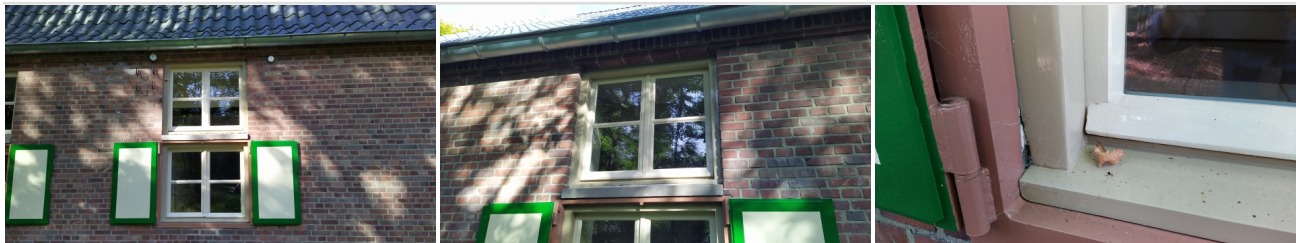
**3120.010.00**    **Buitenwandopening gevuld met ramen hout**    **Waardestelling**    **H**

Opmerkingen    *8 stuks ramen*

| <b>B07GB03</b> | <b>Gebreken aan aansluiting kozijnwerk op naastliggende constructies/elementen</b> | | | | Score | <b>1</b> |
| Gering | Midden (gevorderd stadium) | Plaatselijk (2% - 9%) | 5 Overig ISH | Gering effect | | |

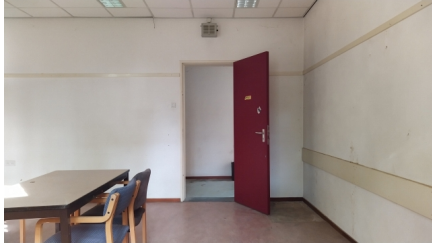
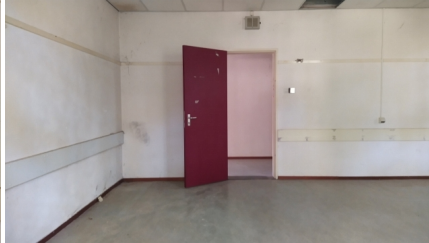
| <b>3230.100.00</b> | <b>Binnendeur incl. H&amp;S</b> | | | Waardestelling | <b>P</b> |

Opmerkingen *binnendeuren begane grond*

| <b>B07SM02</b> | <b>Beschadiging</b> | | | Score | <b>2</b> |
| Serieus | Hoog (eindstadium) | Plaatselijk (2% - 9%) | 5 Overig ISH | Matig effect | |

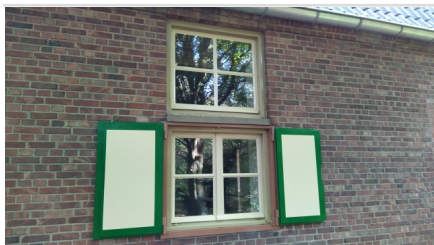
| <b>4111.122.00</b> | <b>Gevelafwerklaag voegwerk platvol</b> | | | Waardestelling | <b>P</b> |

| <b>B08SM04</b> | <b>Erosie, verwerking, verzanding van met name voegwerken</b> | | | Score | <b>1</b> |

| Serieus | Laag (beginstadium) | Plaatselijk (2% - 9%) | 5 Overig ISH | Gering effect |

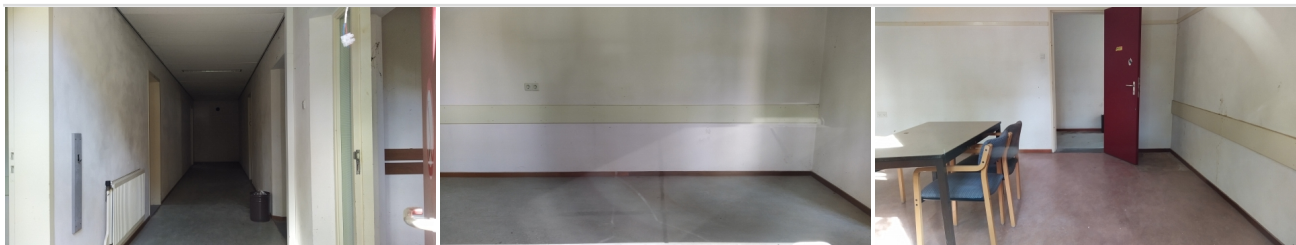
| <b>4322.120.00</b> | <b>Vloerbekleding linoleum</b> | | | Waardestelling | <b>P</b> |

| <b>B09SM03</b> | <b>Beschadiging</b> | | | Score | <b>1</b> |
| Serius | Hoog (eindstadium) | Incidenteel (1%) | 5 Overig ISH | Matig effect | |
| <b>B09SM07</b> | <b>Slijtage</b> | | | Score | <b>3</b> |
| Serius | Midden (gevorderd stadium) | Aanzienlijk (30% - 69%) | 5 Overig ISH | Matig effect | |

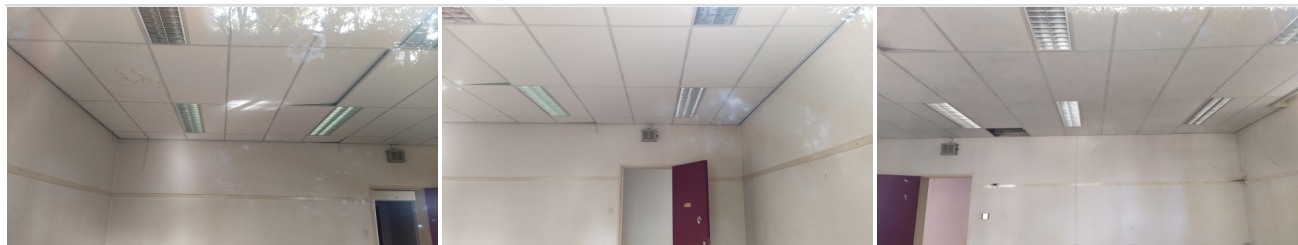
| <b>4510.210.00</b> | <b>Verlaagd plafond systeem</b> | Waardestelling | <b>I</b> |

| <b>B10EB02</b> | <b>Verschoven of niet-sluitende platen bij systeemplafonds</b> | | | | Score | <b>3</b> |
| Ernstig | Hoog (eindstadium) | Plaatselijk (2% - 9%) | 5 Overig ISH | Matig effect | | |
| <b>B10GA02</b> | <b>Oude vochtplekken</b> | | | | Score | <b>1</b> |
| Gering | Midden (gevorderd stadium) | Plaatselijk (2% - 9%) | 5 Overig ISH | Matig effect | | |
| <b>B10SM02</b> | <b>Beschadiging</b> | | | | Score | <b>2</b> |
| Serieus | Hoog (eindstadium) | Plaatselijk (2% - 9%) | 5 Overig ISH | Matig effect | | |

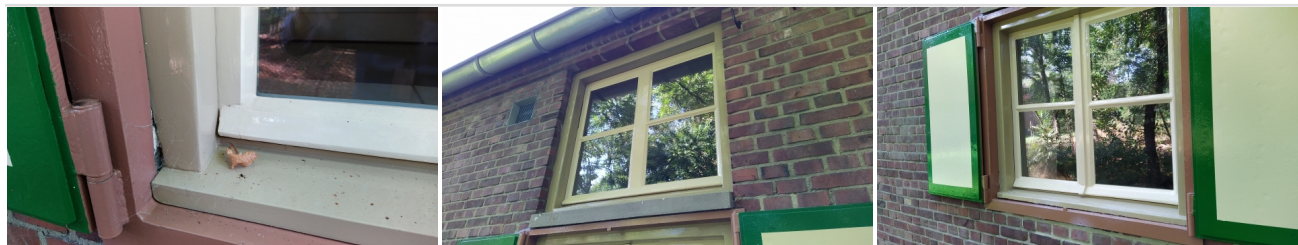
**4610.300.00**    **Bescherm laag buiten op hout**    **Waardestelling**    **P**

| Fabrikant | Type (materiaal)<br>dekkend | Bouwlaag | Nadere locatie<br>ramen en deur | Nadere specificatie |
|---|---|---|---|---|
| Opmerkingen | Dekkend schilderwerk ramen en deuren, uitgevoerd in het jaar 2021. | | | |
| <b>B11GA05</b> | <b>Vuil, aanslag, verkleuring</b> | | | Score <b>1</b> |
| Gering | Laag (beginstadium) | Plaatselijk (2% - 9%) | 6 Cosmetisch | Gering effect |

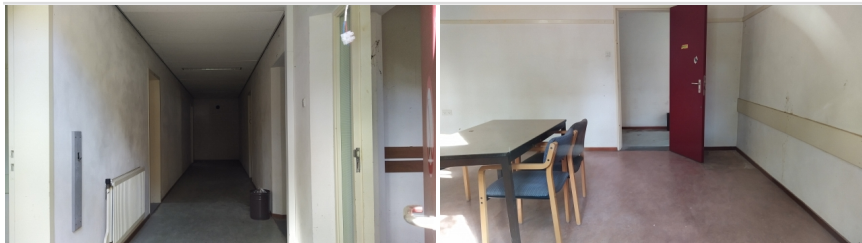
| <b>4620.300.00</b> | <b>Bescherm laag binnen op hout</b> | Waardestelling | <b>P</b> |

Opmerkingen *Dekkend schilderwerk hout*

| B11GA05 | Vuil, aanslag, verkleuring | | | | Score | 3 |
| Gering | Midden (gevorderd stadium) | Algemeen (70% - 100%) | 6 Cosmetisch | Gering effect | | |
| B11SM01 | Beschadiging | | | | Score | 2 |
| Serius | Hoog (eindstadium) | Plaatselijk (2% - 9%) | 6 Cosmetisch | Matig effect | | |

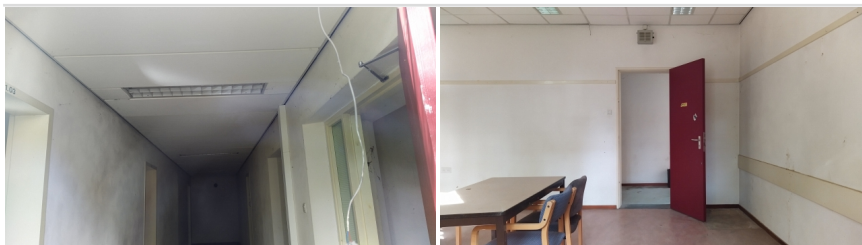
| <b>4620.400.00</b> | <b>Bescherm laag binnen op metaal</b> | | | Waardestelling | <b>P</b> |

Opmerkingen *Dekkend schilderwerk stalen binnendeurkozijnen*

| <b>B11GA05</b> | <b>Vuil, aanslag, verkleuring</b> | | | Score | <b>3</b> |
| Gering | Midden (gevorderd stadium) | Algemeen (70% - 100%) | 6 Cosmetisch | Gering effect | |
| <b>B11SM01</b> | <b>Beschadiging</b> | | | Score | <b>2</b> |
| Serieus | Hoog (eindstadium) | Plaatselijk (2% - 9%) | 6 Cosmetisch | Gering effect | |

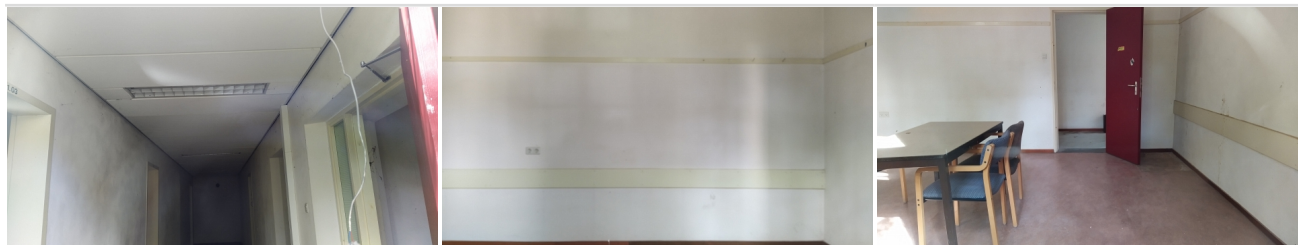
**4620.500.00 Beschermklaag binnen steen/beton** Waardestelling **P**

Opmerkingen *Schilderwerk wanden en plafonds*

| <b>B11EM05</b> | <b>Afbladderen</b> | | | Score | <b>3</b> |
| Ernstig | Hoog (eindstadium) | Plaatselijk (2% - 9%) | 6 Cosmetisch | Matig effect | |
| <b>B11GA05</b> | <b>Vuil, aanslag, verkleuring</b> | | | Score | <b>3</b> |
