## Inspectierapport

**40B19-59 Bureelgebouw**  
Clement Van Maasdijklaan 5

29 september 2021  
Rijks Vastgoed Bedrijf

| Projectomschrijving | <b>Monumentale Defensie Gebouwen 2021</b> |

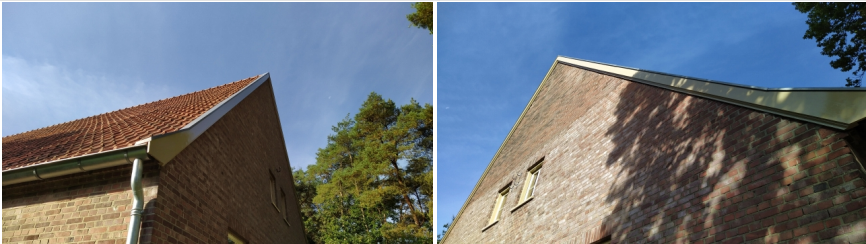
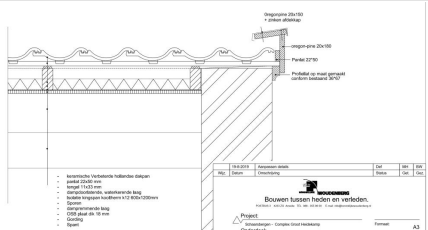
| 2116.311.00 Windveer hout (monument) | | | | Waardestelling | H |

Opmerkingen Vervangen in het jaar 2021

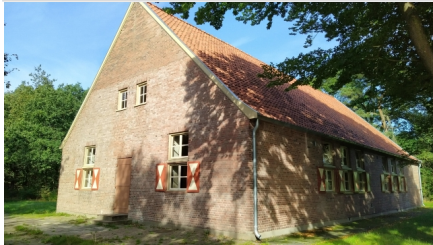
| 2120.030.00 Buitenwand (C) metselwerk | | | Waardestelling | P |

Opmerkingen *dik 55 cm geen spouw, topgevels steens metselwerk dik 22 cm.*

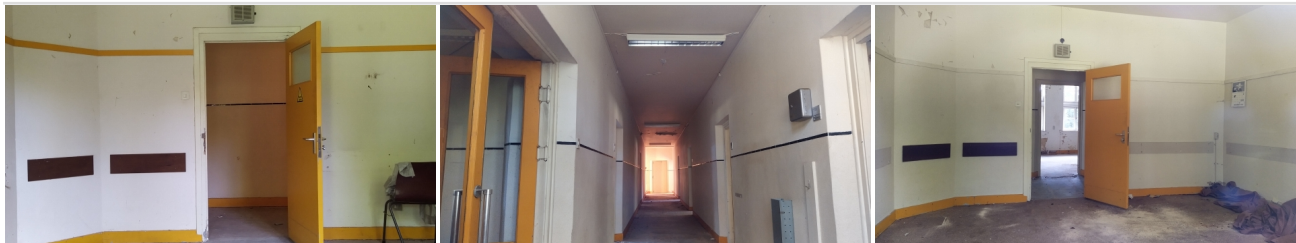
**3230.100.00 Binnendeur incl. H&S** Waardestelling **P**

Opmerkingen *12 stuks binnendeuren in houten kozijnen*

| <b>B07SB01</b> | <b>Hang- en sluitwerk manco</b> | | | | Score | <b>2</b> |
| Serieus | Midden (gevorderd stadium) | Regelmatig (10% - 29%) | 5 Overig ISH | Matig effect | | |
| <b>B07SM02</b> | <b>Beschadiging</b> | | | | Score | <b>3</b> |
| Serieus | Hoog (eindstadium) | Regelmatig (10% - 29%) | 5 Overig ISH | Matig effect | | |

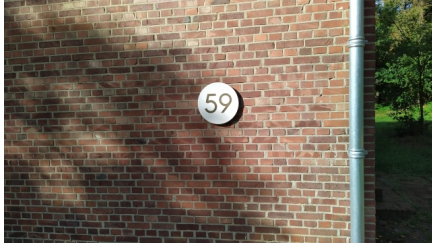
| <b>4111.122.00</b> | <b>Gevelafwerklaag voegwerk platvol</b> | | | Waardestelling | <b>P</b> |

| <b>B08SM04</b> | <b>Erosie, verwerking, verzanding van met name voegwerken</b> | | | Score | <b>1</b> |

| Serius | Laag (beginstadium) | Plaatselijk (2% - 9%) | 5 Overig ISH | Gering effect |

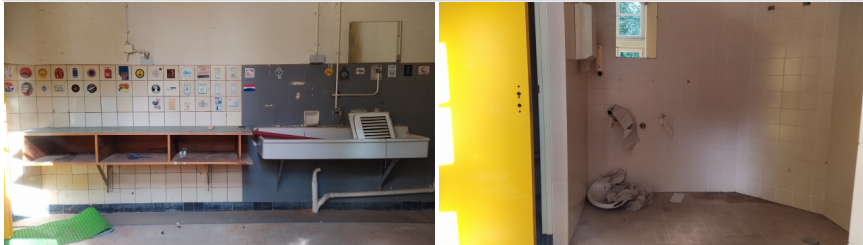
**4211.111.00**      **Wandafwerklaag tegelwerk sanitair**      Waardestelling      **P**

Opmerkingen      *Inspectie niet uit kunnen voeren.*

| <b>B08GA03</b> | <b>Vuil, aanslag, verkleuring</b> | | | Score | <b>4</b> |
| Gering | Hoog (eindstadium) | Algemeen (70% - 100%) | 5 Overig ISH | Matig effect | |
| <b>B08SM03</b> | <b>Beschadiging</b> | | | Score | <b>2</b> |
| Serius | Hoog (eindstadium) | Plaatselijk (2% - 9%) | 5 Overig ISH | Matig effect | |

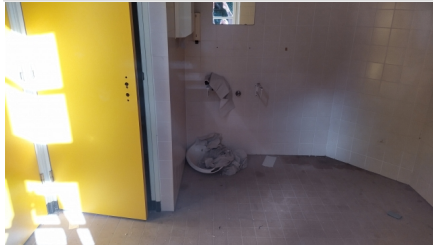
| <b>4321.240.00</b> | <b>Vloerafwerklaag tegelwerk sanitair</b> | | | Waardestelling | <b>P</b> |

Opmerkingen *Inspectie niet uit kunnen voeren.*

| <b>B09GA02</b> | <b>Vuil, aanslag, verkleuring</b> | | | Score | <b>4</b> |
| Gering | Hoog (eindstadium) | Algemeen (70% - 100%) | 5 Overig ISH | Matig effect | |

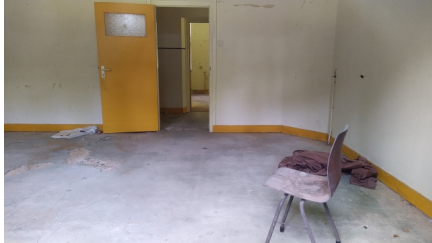
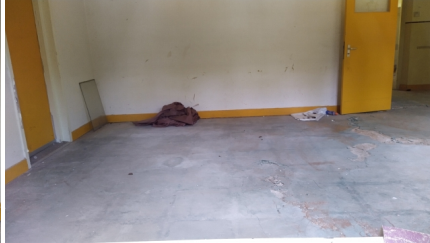
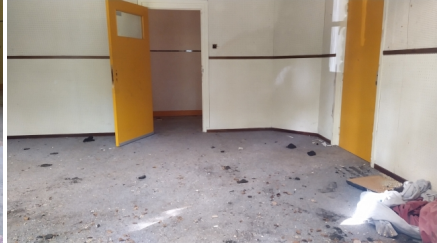
| <b>4322.120.00</b> | <b>Vloerbekleding linoleum</b> | | | Waardestelling | <b>I</b> |

| <b>B09GA02</b> | <b>Vuil, aanslag, verkleuring</b> | | | Score | <b>4</b> |
| Gering | Hoog (eindstadium) | Algemeen (70% - 100%) | 5 Overig ISH | Matig effect | |
| <b>B09SM03</b> | <b>Beschadiging</b> | | | Score | <b>2</b> |

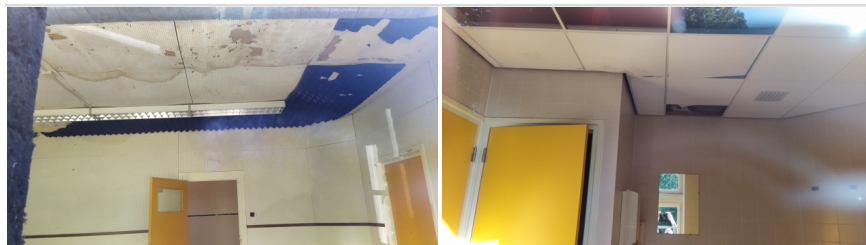
| <b>B10EM01</b> | <b>Breuk</b> | | | Score | <b>3</b> |
| <b>B10EM07</b> | <b>Vochtschade en materiaal uitgezakt</b> | | | Score | <b>4</b> |
| <b>B10GB02</b> | <b>Gebreken aan plafondplinten of andere randafwerking</b> | | | Score | <b>2</b> |

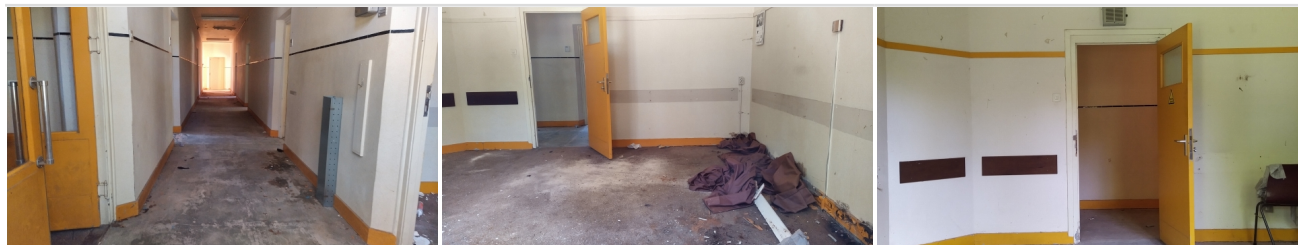
**4620.300.00 Beschermklaag binnen op hout** Waardestelling **P**

| Opmerkingen | <i>Dekkend schilderwerk hout</i> | | | |
| <b>B11GA05</b> | <b>Vuil, aanslag, verkleuring</b> | | | Score <b>3</b> |

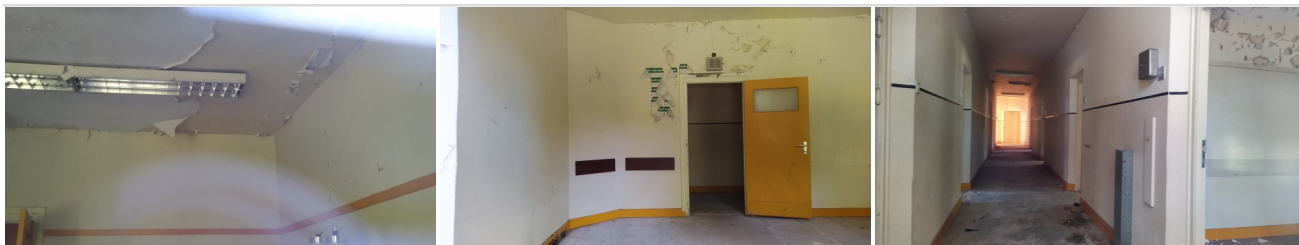
| Opmerkingen | <i>schilderwerk wanden en plafonds</i> | | | |
| <b>B11EM05</b> | <b>Afbladderen</b> | | | Score <b>4</b> |

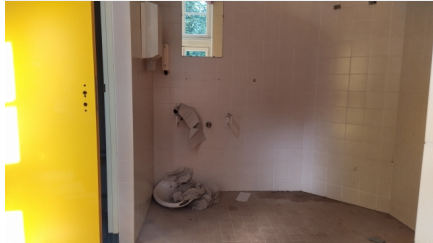
| 7411.300.00 | Wastafel | | | Waardestelling | I |

Opmerkingen *Inspectie niet uit kunnen voeren.*

| K18EM01 | Beschadiging in de vorm van barsten of scheuren of gaten | | | | Score | 6 |

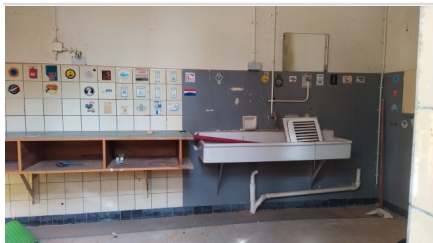
| K18GB02 | Geen deugdelijke bevestiging | | | | Score | 3 |
