# Inspectierapport

**40B18-61 Bureelgebouw**  
Clement Van Maasdijklaan 5

18 oktober 2021  
Rijks Vastgoed Bedrijf

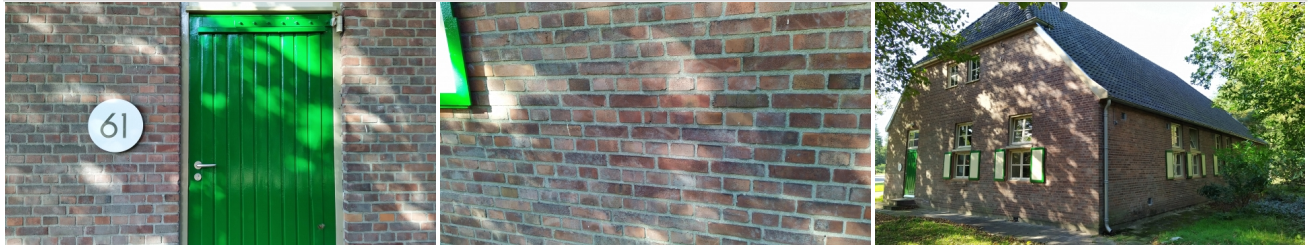
| <b>2120.030.00</b> | <b>Buitenwand (C) metselwerk</b> | <b>Waardestelling</b> | <b>P</b> |

Opmerkingen *Massief metselwerk dik 55 cm.*

| <b>B03EW02</b> | <b>Zoutuitslag als gevolg van optrekkend vocht</b> | | | | <b>Score</b> | <b>2</b> |
| Ernstig | Hoog (eindstadium) | Incidenteel (1%) | 5 Overig ISH | Matig effect | | |

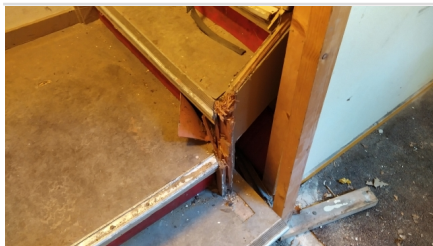
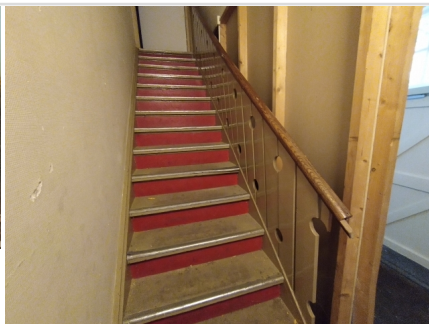
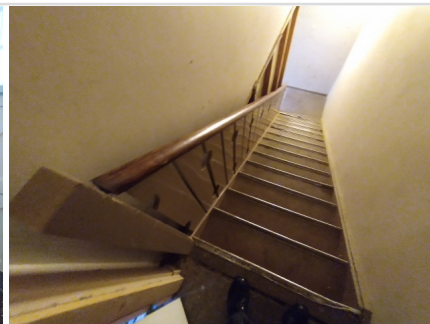
| 2410.010.00 Trap hout | | | Waardestelling | H |

| B04SM02 Beschadiging | | | | Score | 3 |
| Serius | Hoog (eindstadium) | Regelmatig (10% - 29%) | 5 Overig ISH | Matig effect | |

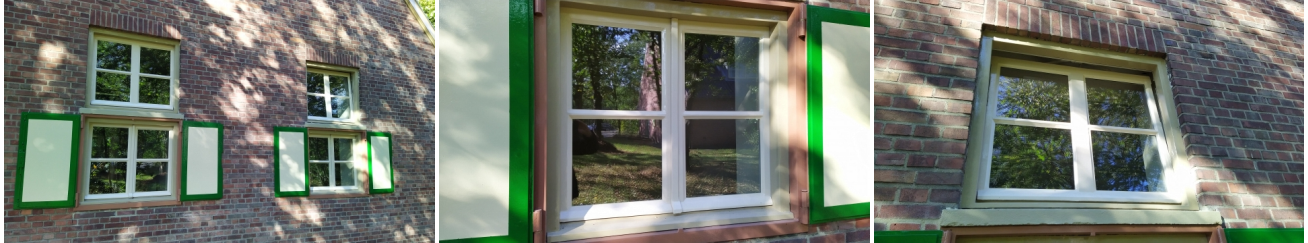
## 3120.010.00 Buitenwandopening gevuld met ramen hout

Opmerkingen 16 stuks ramen begane grond

| B07GA02 Vuil, aanslag, verkleuring | | | | | Score | 1 |

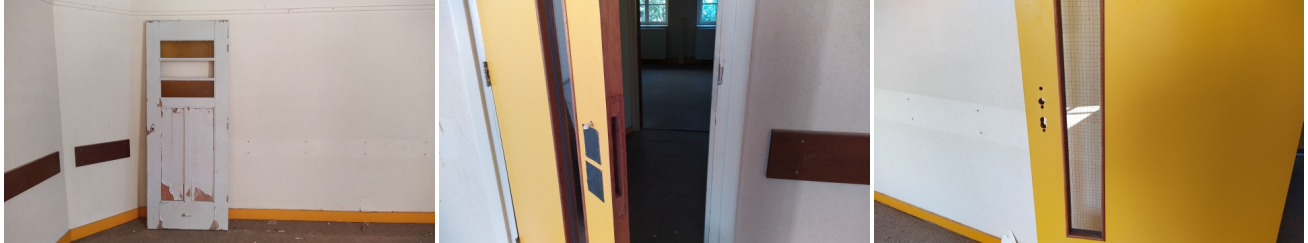
| <b>3230.100.00</b> | <b>Binnendeur incl. H&amp;S</b> | | | Waardestelling | <b>P</b> |

| <b>B07SB01</b> | <b>Hang- en sluitwerk manco</b> | | | Score | <b>5</b> |

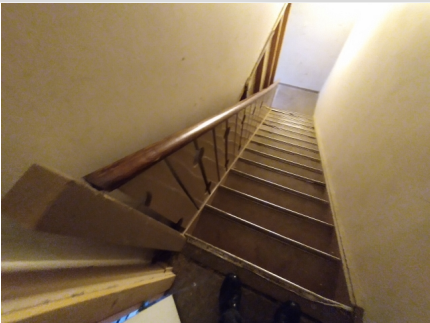
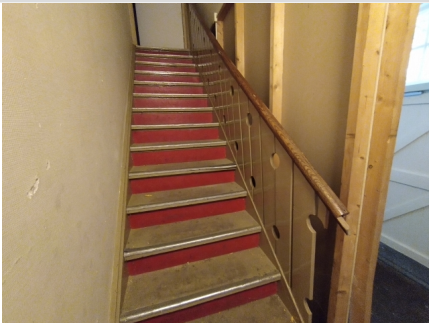
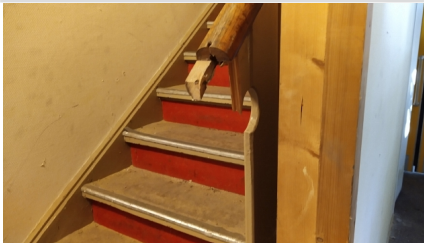
| 3400.000.00 Balustrade/leuning | | | Waardestelling | | H | |
|---|---|---|---|---|---|---|
| B04SM02 | | Beschadiging | | | Score | 4 |

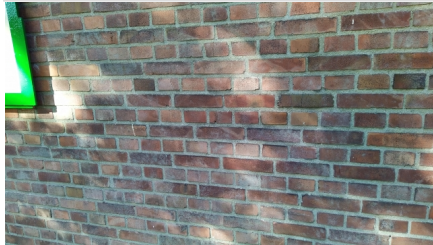
| 4111.122.00 Gevelafwerklaag voegwerk platvol | | | | Waardestelling | P |

| B08SM04 Erosie, verwerking, verzanding van met name voegwerken | | | | | Score | 1 |

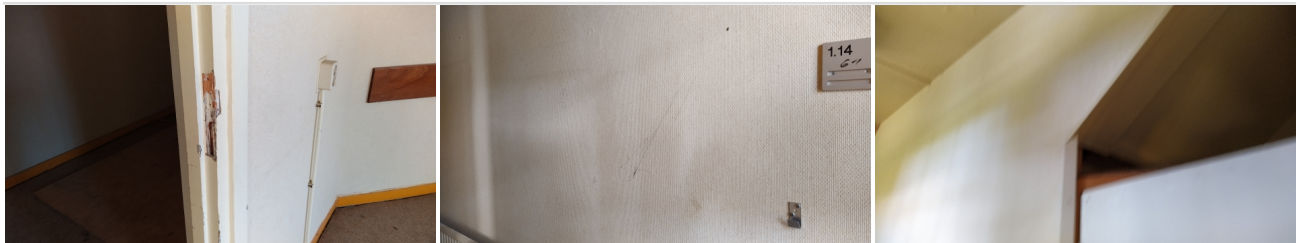
| Opmerkingen | Vinylbehang getext | | | |
| <b>B08GA03</b> | <b>Vuil, aanslag, verkleuring</b> | | | Score <b>2</b> |

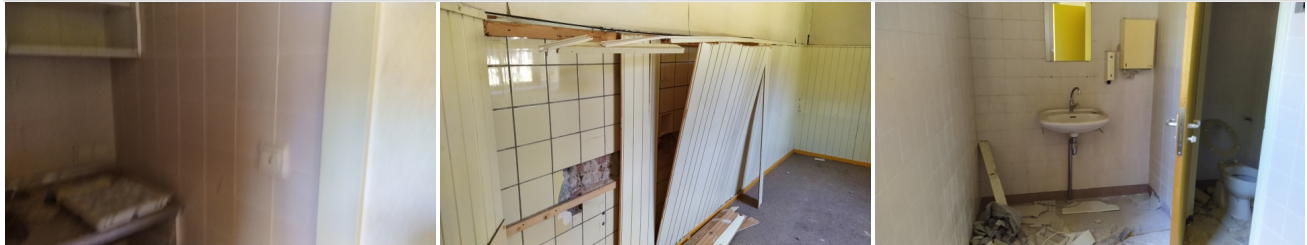
| <b>B08GA03</b> | <b>Vuil, aanslag, verkleuring</b> | | | | Score | <b>4</b> |

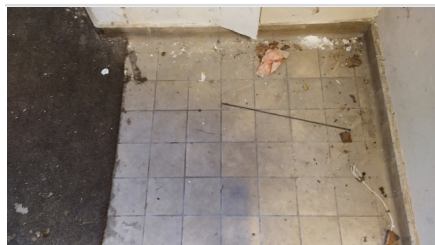
| <b>B09GA02</b> | <b>Vuil, aanslag, verkleuring</b> | Score | <b>4</b> |

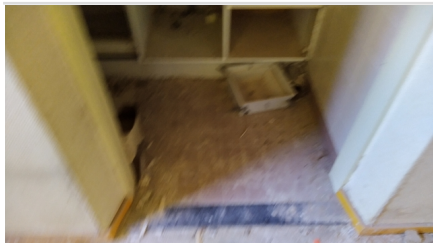
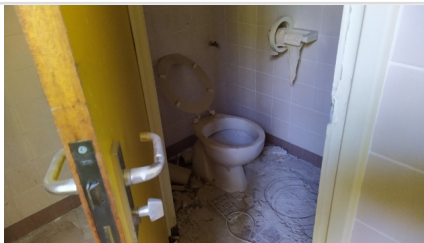
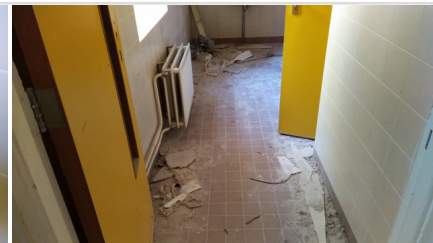
| <b>B09GA02</b> | <b>Vuil, aanslag, verkleuring</b> | | | Score | <b>4</b> |

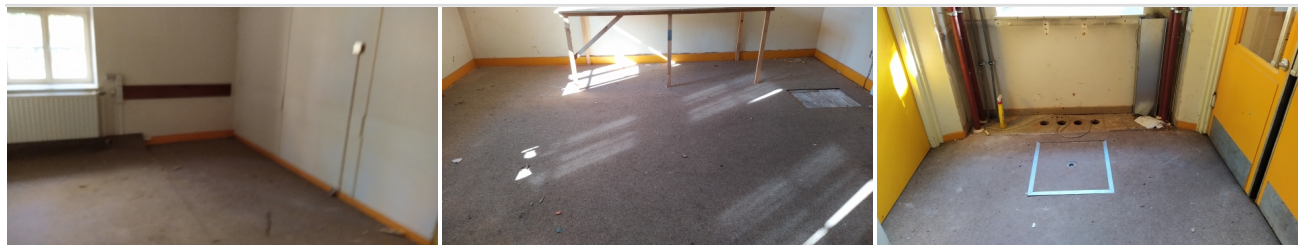
| <b>B09GA02</b> | <b>Vuil, aanslag, verkleuring</b> | | | Score | <b>4</b> |

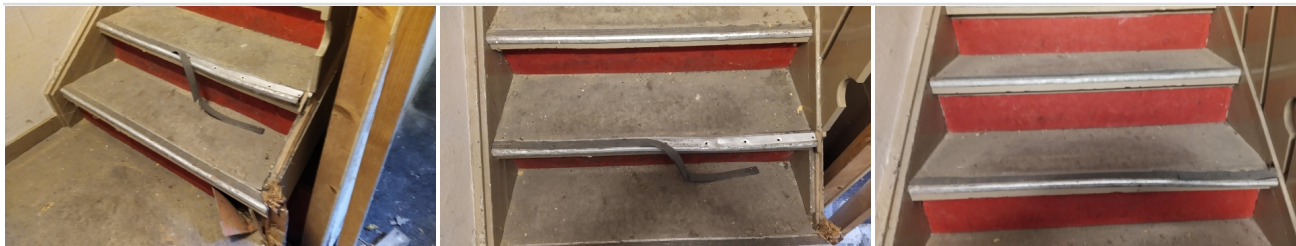
| <b>B04SM03</b> | <b>Losliggende afwerking</b> | | | Score | <b>2</b> |

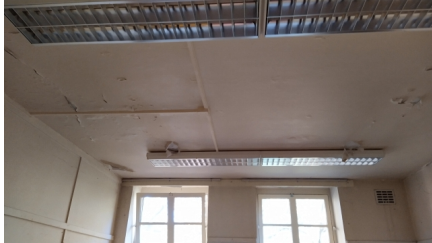
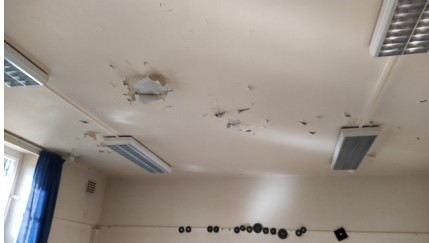
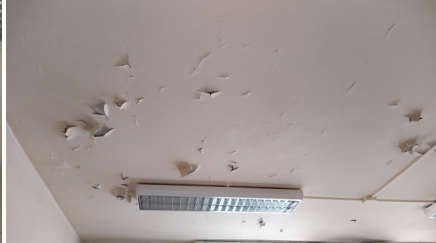
| <b>B10GA01</b> | <b>Vuil, aanslag, verkleuring</b> | | | Score | <b>1</b> |

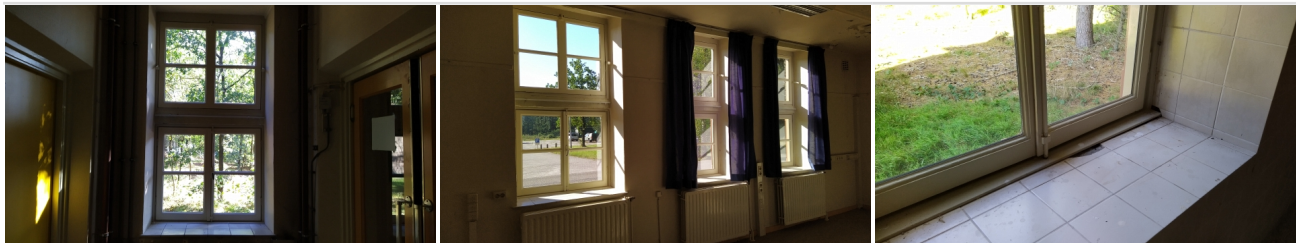
**4620.300.00**    **Bescherm laag binnen op hout**    **Waardestelling**    **P**

| Opmerkingen | <i>Dekkend schilderwerk binnenzijde buitenwandopeningen</i> | | | |
| <b>B11SB07</b> | <b>Glansverlies</b> | | | Score <b>4</b> |

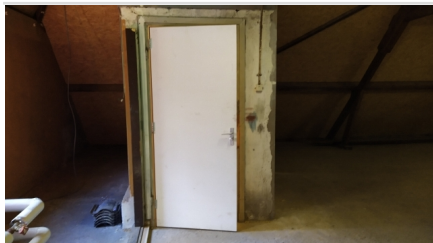
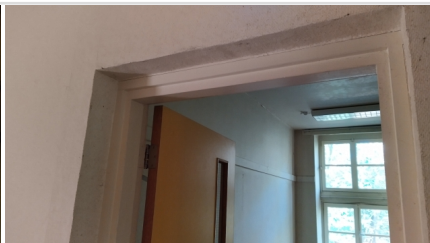
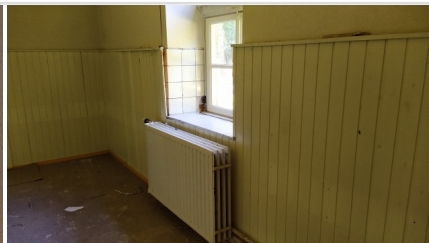
Opmerkingen *Dekkend schilderwerk binnendeuren en houten wand*

| <b>B11EM05</b> | <b>Afbladderen</b> | | | Score | <b>3</b> |

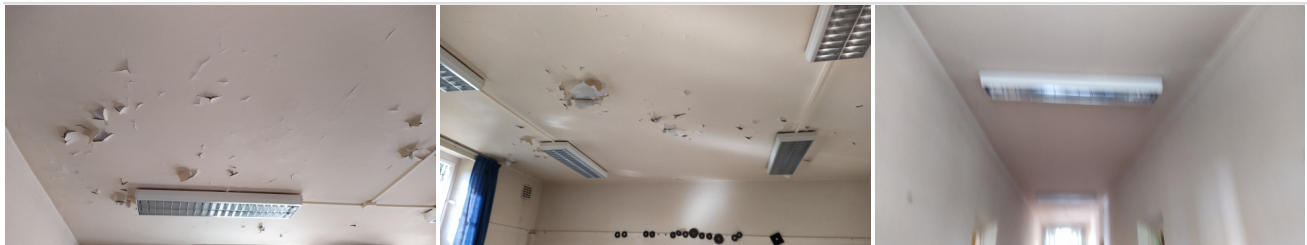
| Opmerkingen | <i>schilderwerk stucwerk wanden en plafonds</i> | | | |
| <b>B11EM05</b> | <b>Afbladderen</b> | | | Score <b>4</b> |

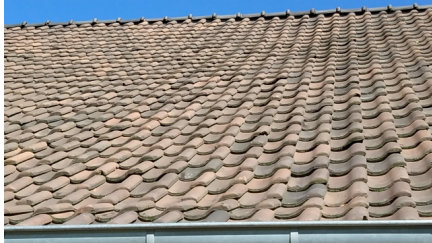
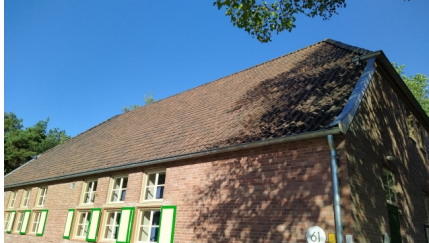
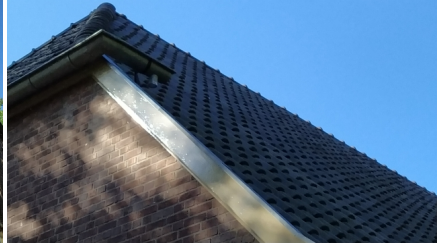
| <b>B06GA02</b> | <b>Vuil, aanslag, verkleuring</b> | | | Score | <b>1</b> |

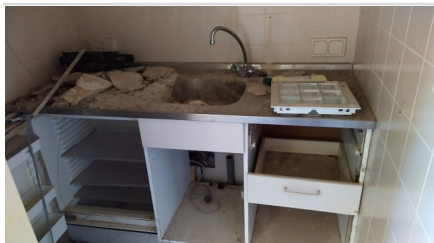
| <b>7311.200.00</b> | <b>Pantry</b> | | | | Waardestelling | <b>I</b> |

| <b>B04SM02</b> | <b>Beschadiging</b> | | | | Score | <b>5</b> |

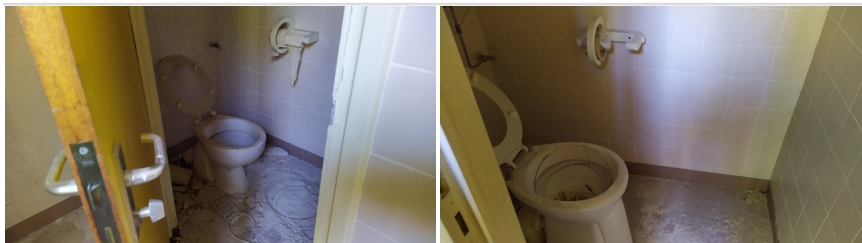
| <b>K18EB01</b> | <b>Te weinig sanitaire voorzieningen naar aard van gebouw</b> | | | | Score | <b>5</b> |

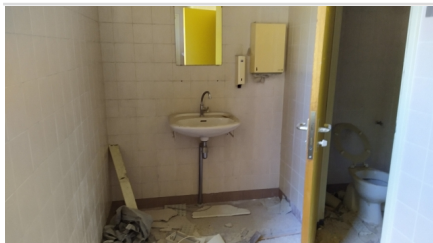
| <b>K18EB01</b> | <b>Te weinig sanitaire voorzieningen naar aard van gebouw</b> | | | | Score | <b>5</b> |
