## Inspectierapport

**40B18-65 Legering**  
Clement Van Maasdijklaan 5

17 augustus 2021  
Rijks Vastgoed Bedrijf

| Projectomschrijving | <b>Monumentale Defensie Gebouwen 2021</b> |

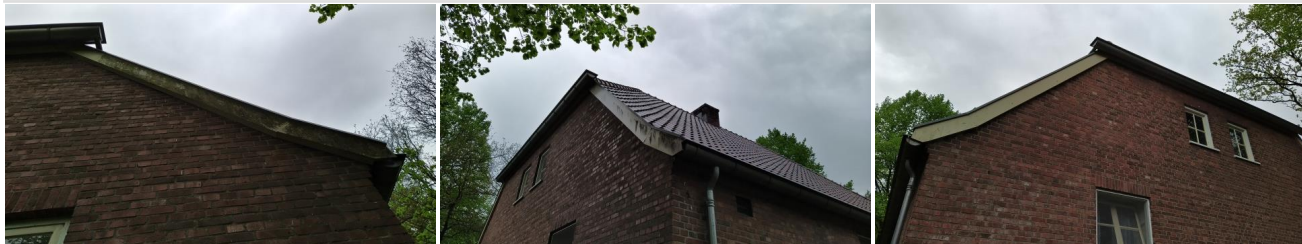
| B02GA03 Vuil, aanslag, verkleuring | | | | | Score | 3 |

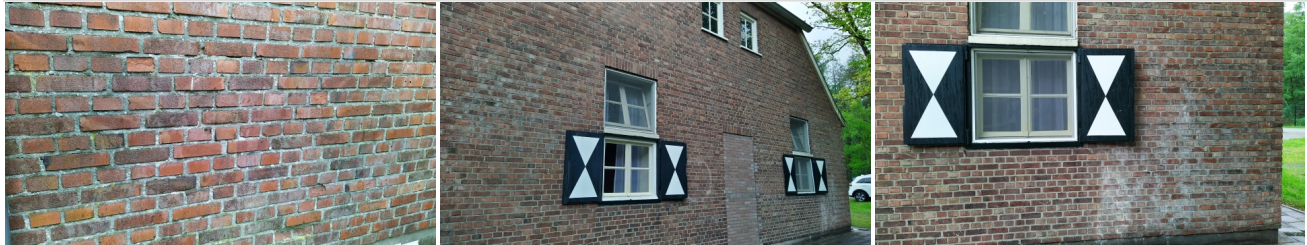
Opmerkingen *dik 55 cm geen spouw, topgevels dik 22 cm.*

| <b>B02GA03</b> | <b>Vuil, aanslag, verkleuring</b> | | | Score | <b>2</b> |

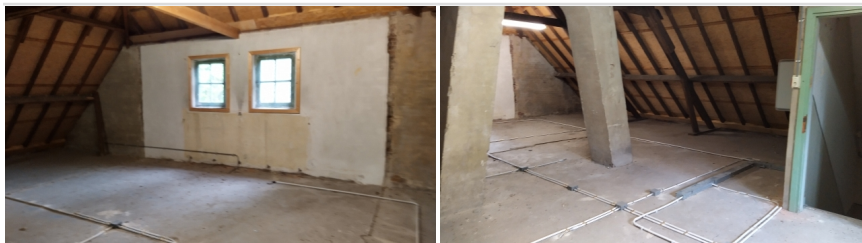
Opmerkingen *verdiepingsvloer*

| <b>B04SB01</b> | <b>Aantasting afwerklaag</b> | | | Score | <b>3</b> |

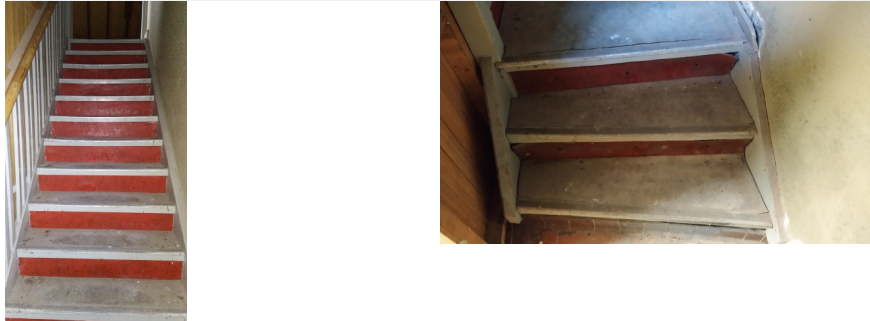
| 2410.010.00 Trap hout | | | | Waardestelling | H |
|---|---|---|---|---|---|
| <b>B04SM02</b> | <b>Beschadiging</b> | | | Score | <b>3</b> |

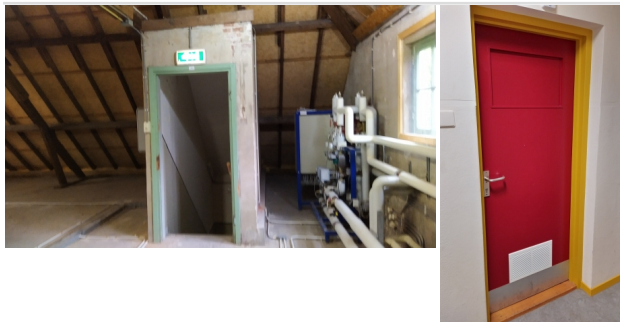
**B07SC02 Ontbrekende (onder)delen** Score **3**

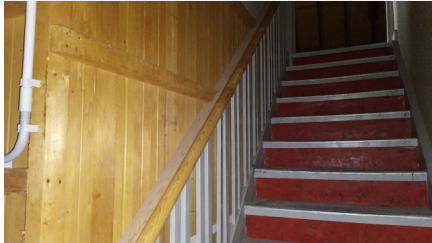
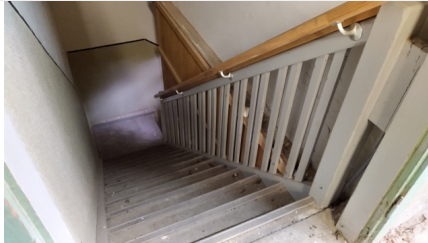
| B04SM02 | Beschadiging | | | | Score | 3 |

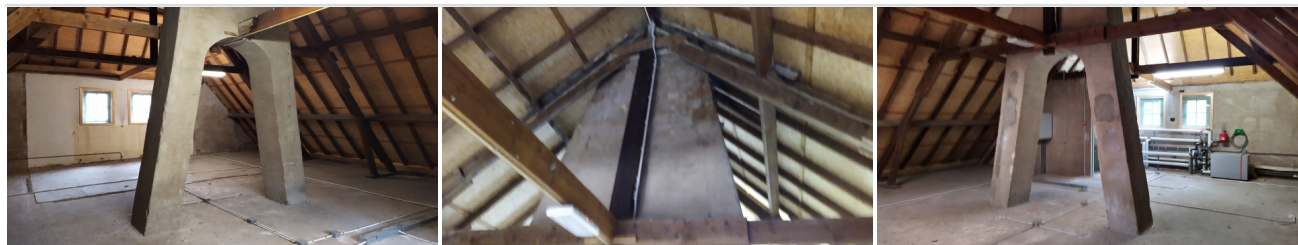
| Opmerkingen | 2 stuks gemetselde schoorsteenkanalen, niet meer in gebruik. Alle gaten zijn brandwerend dicht gemaakt. | | | |
| <b>B05SM01</b> | <b>Afbrokkelen of afboeren</b> | | | Score <b>2</b> |

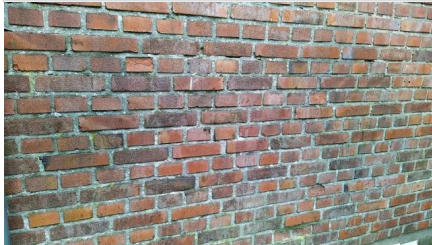
| <b>B08SM04</b> | <b>Erosie, verwerking, verzanding van met name voegwerken</b> | | | Score | <b>2</b> |

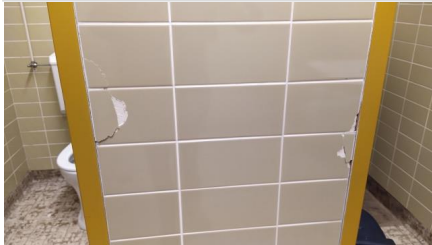
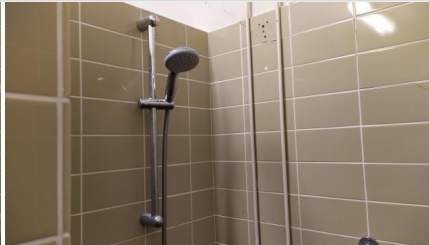
| <b>B08SM03</b> | <b>Beschadiging</b> | Score | <b>2</b> |

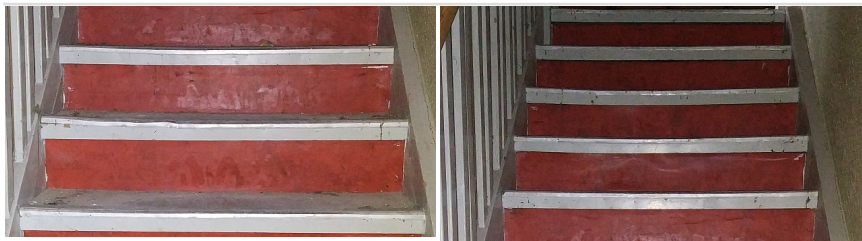
| <b>B09EB01</b> | <b>Losse naden</b> | | | Score | <b>3</b> |

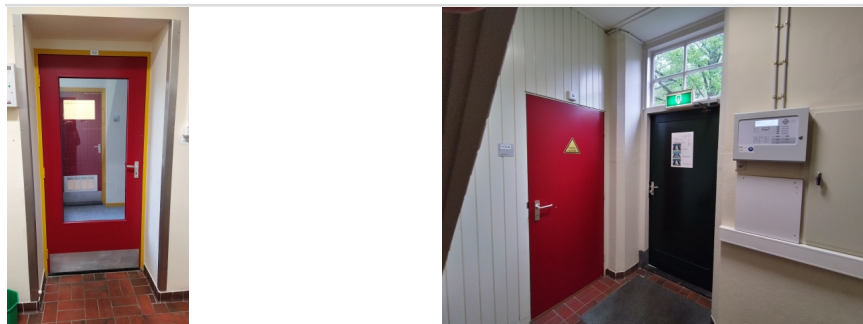
Opmerkingen *dekkend schilderwerk binnendeuren + schrootjes*

| <b>B11GA05</b> | <b>Vuil, aanslag, verkleuring</b> | Score | <b>1</b> |

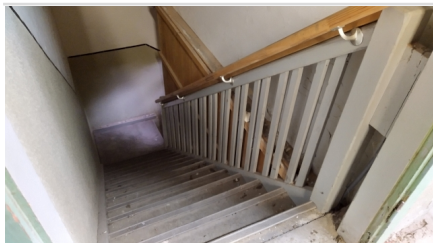
Opmerkingen *Dekkend schilderwerk trap balustrade / leuning*

| <b>B11EM05</b> | <b>Afbladderen</b> | | | Score | <b>3</b> |

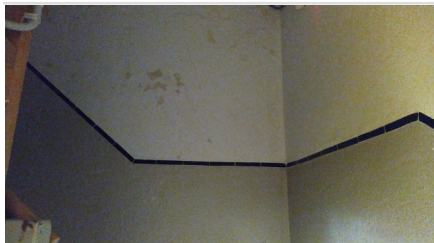
Opmerkingen *Schilderwerk stucwerk wanden en plafonds trappenhal*

| <b>B11EM05</b> | <b>Afbladderen</b> | Score | | | <b>3</b> |

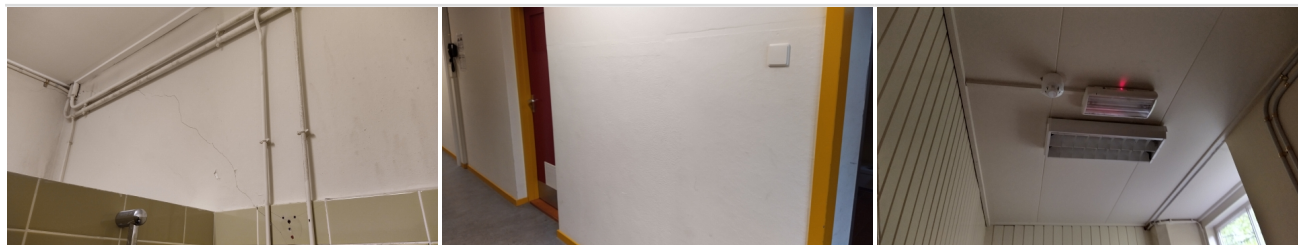
Opmerkingen *schilderwerk stucwerk wanden en plafonds*

| <b>B11GA05</b> | <b>Vuil, aanslag, verkleuring</b> | Score | | | <b>1</b> |

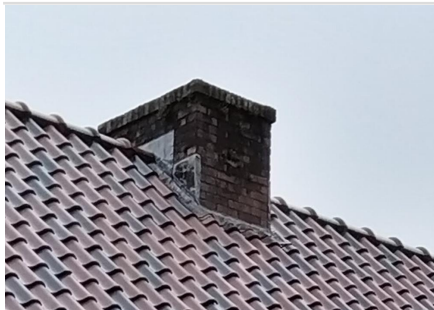
Opmerkingen 1 stuks dubbele gemetselde schoorsteen

| K01GO03 | Uitwendige vervuiling | | | | Score | 3 |
