## Inspectierapport

**40B18-70 Legering**  
Clement Van Maasdijklaan 5

17 augustus 2021  
Rijks Vastgoed Bedrijf

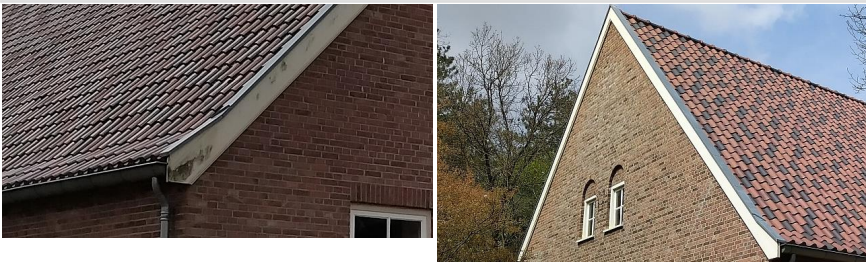
Opmerkingen *Dekkend geschilderd hout met zinken afdekkap*

| B02EM04 Houtrot | | Score | | | 2 |
| Ernstig | Hoog (eindstadium) | Incidenteel (1%) | 4 Vervolgschade | Matig effect | |

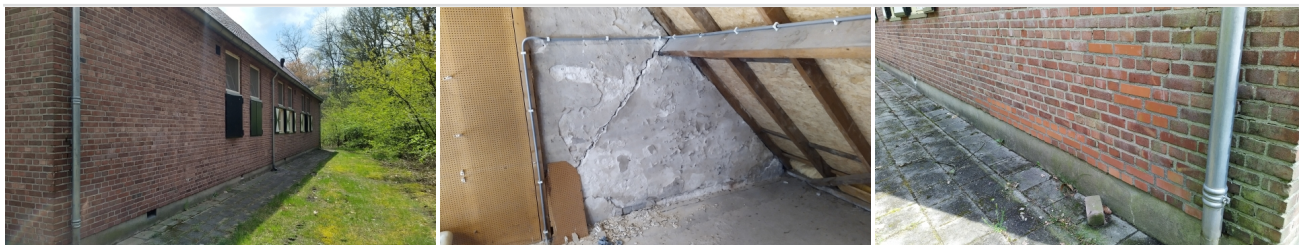
| Fabrikant | Type (materiaal) | Bouwlaag | Nadere locatie | Nadere specificatie |
|---|---|---|---|---|
| | dik 55 cm geen spouw | | | |
| <b>B02EC02</b> | <b>Scheuren constructief</b> | | | Score <b>3</b> |
| Ernstig | Hoog (eindstadium) | Plaatselijk (2% - 9%) | 4 Vervolgschade | Matig effect |

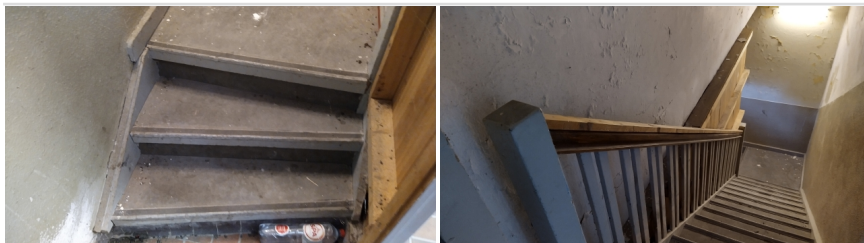
| B04SM02 | | Beschadiging | | | Score | 2 |

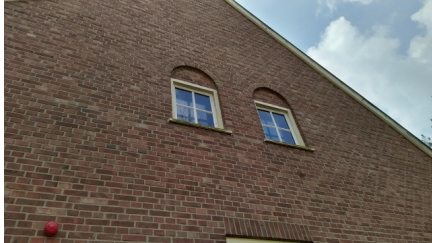
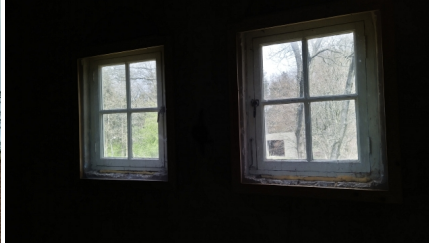
Opmerkingen 4 stuks ramen op de zolder verdieping

| B07GA02 | Vuil, aanslag, verkleuring | | | | Score | 3 |

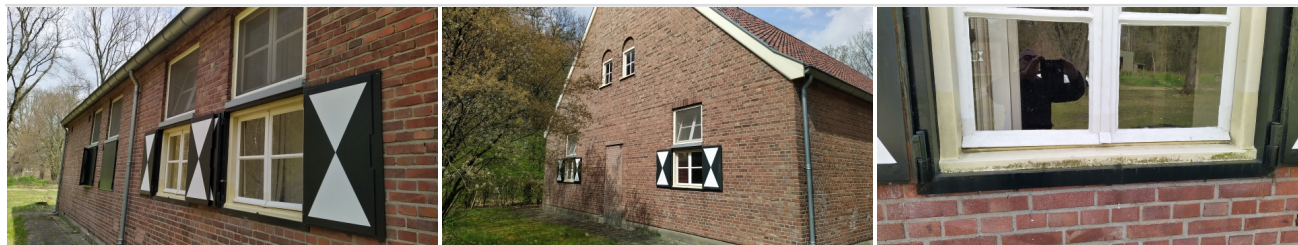
| Opmerkingen | 16 stuks ramen begane grond | | | |
| <b>B07GA02</b> | <b>Vuil, aanslag, verkleuring</b> | | Score | 2 |

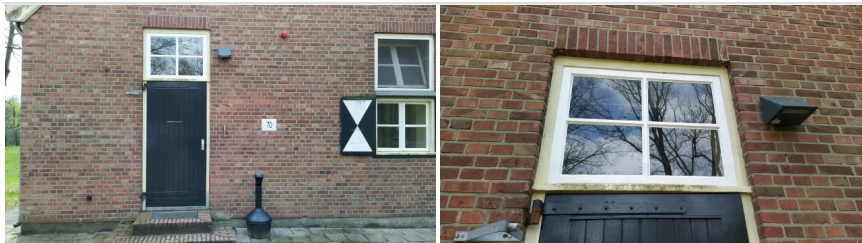
Opmerkingen *Toegangsdeur met bovenlicht*

| <b>B07GA02</b> | <b>Vuil, aanslag, verkleuring</b> | | | | Score | <b>2</b> |
| Opmerkingen | <i>Corrosie stalen gehengen</i> | | | | | |

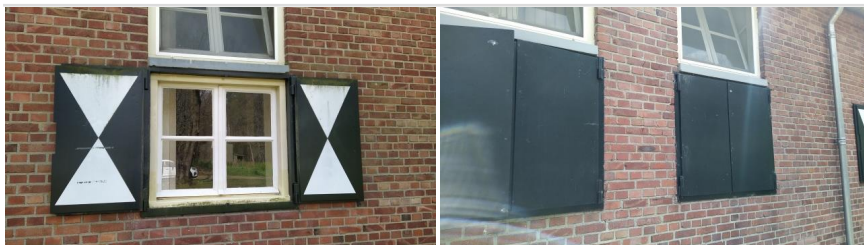
Opmerkingen *Stalen venster luiken begane grond voor de ramen*

| B07GA02 | Vuil, aanslag, verkleuring | | | | Score | 2 |

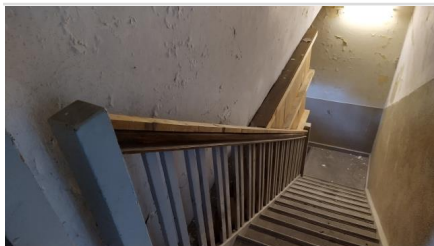
| B04SM02 Beschadiging | | | | Score | 2 |

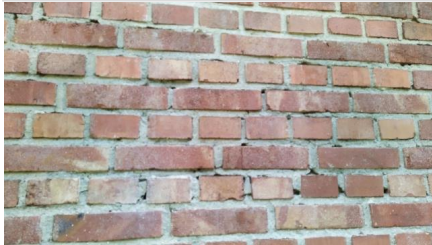
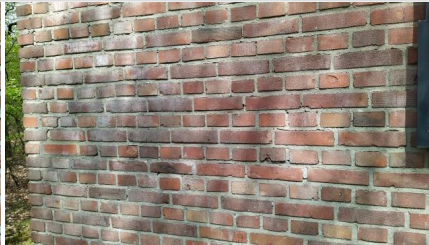
| <b>B08SM04</b> | <b>Erosie, verwerking, verzanding van met name voegwerken</b> | | | Score | <b>3</b> |

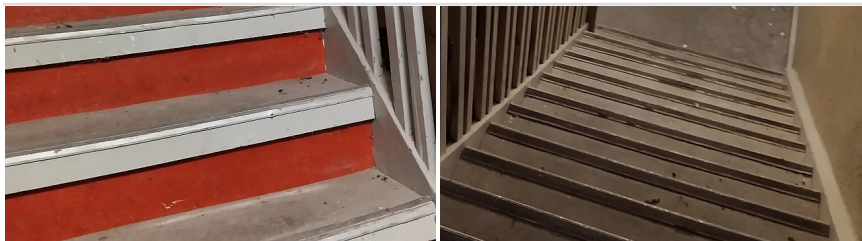
| <b>B09GA02</b> | <b>Vuil, aanslag, verkleuring</b> | | | Score | <b>3</b> |

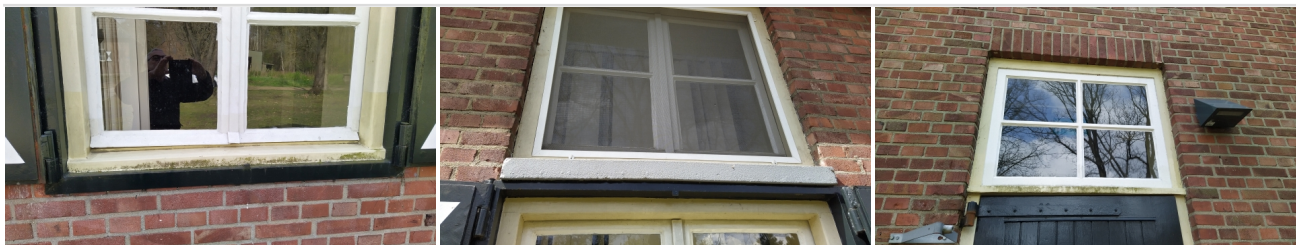
| <b>B11GA05</b> | <b>Vuil, aanslag, verkleuring</b> | | | Score | <b>2</b> |

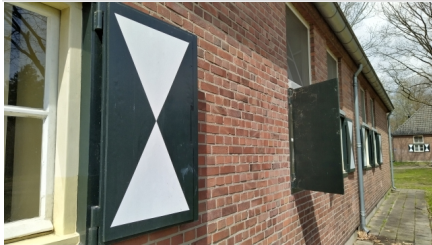
| <b>B11GA05</b> | <b>Vuil, aanslag, verkleuring</b> | | | Score | <b>2</b> |

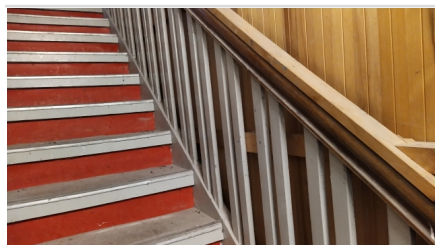
Opmerkingen *Dekkend schilderwerk trap en leuning*

| <b>B11SB07</b> | <b>Glansverlies</b> | | | Score | <b>4</b> |

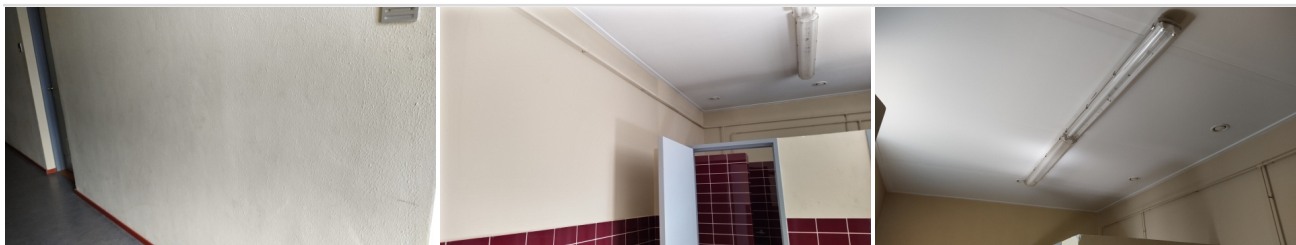
Opmerkingen *schilderwerk stucwerk en plafonds*

| B11GA05 | | Vuil, aanslag, verkleuring | | | Score | 1 |

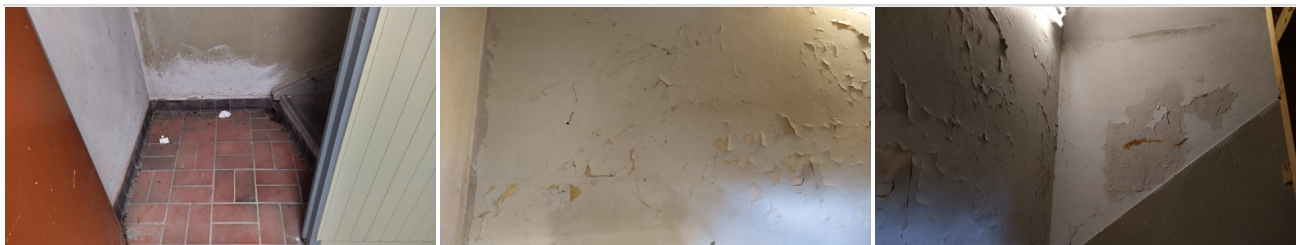
| <b>B11EM05</b> | <b>Afbladderen</b> | | | Score | <b>5</b> |

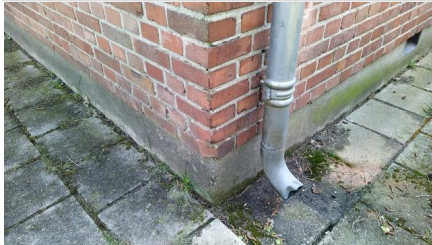
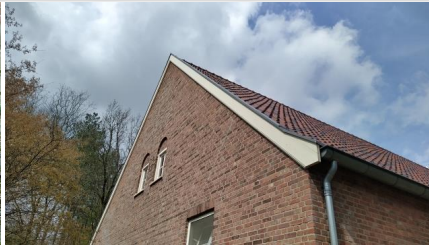
| <b>K07SC01</b> | <b>Beschadiging in de vorm van deuken</b> | | | Score | <b>1</b> |
