## Inspectierapport

**40B18-76 Legering**  
Clement Van Maasdijklaan 5

18 augustus 2021  
Rijks Vastgoed Bedrijf

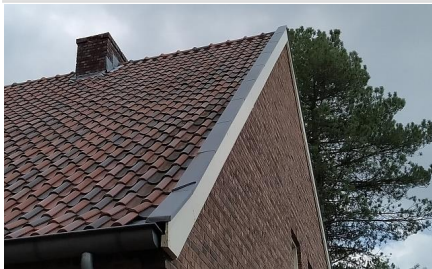
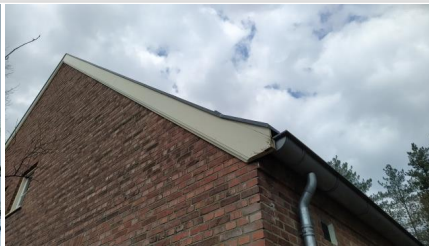
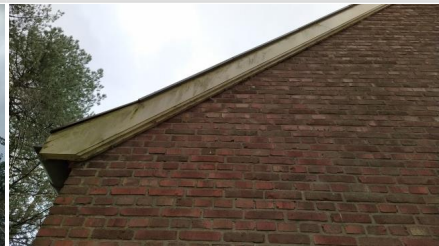
Opmerkingen *Houten boeiboorden kopgevels*

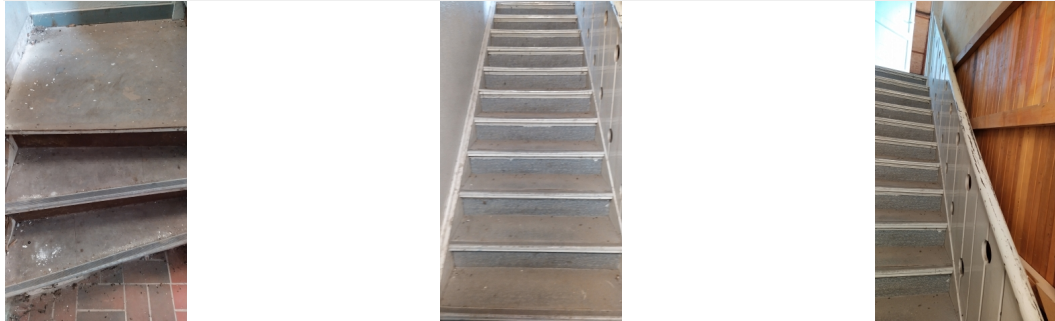
| 2410.010.00 Trap hout | | | | Waardestelling | H |
|---|---|---|---|---|---|
| <b>B04SM02</b> | <b>Beschadiging</b> | | | | Score <b>3</b> |

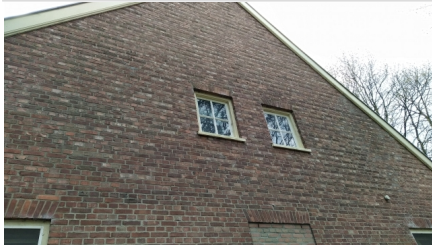
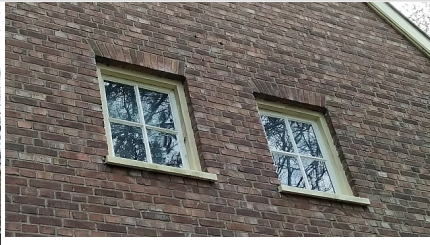
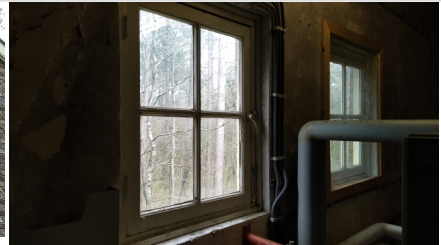
Opmerkingen    *4 stuks ramen op de zolder.*

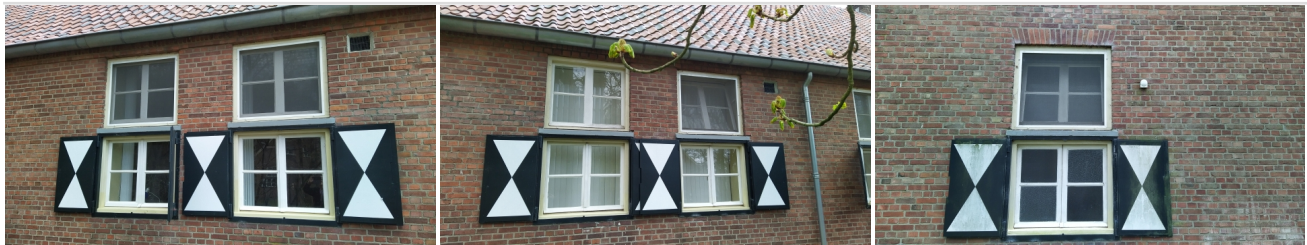
Opmerkingen    *16 stuks ramen begane grond*

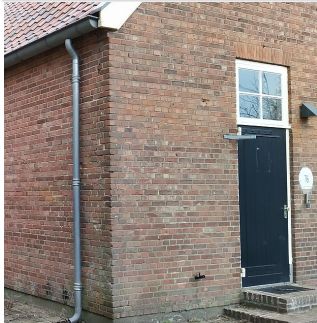
Opmerkingen Toegangsdeur met bovenlicht.

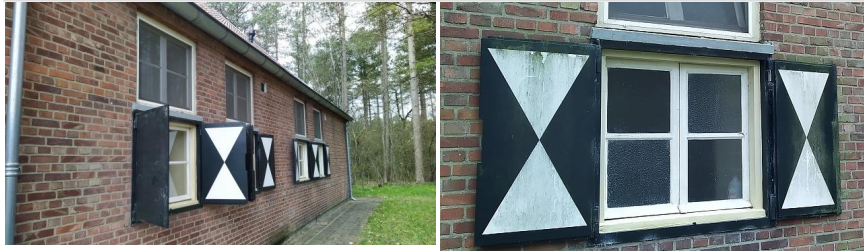
Opmerkingen      *Stalen venster luiken begane grond voor de ramen*

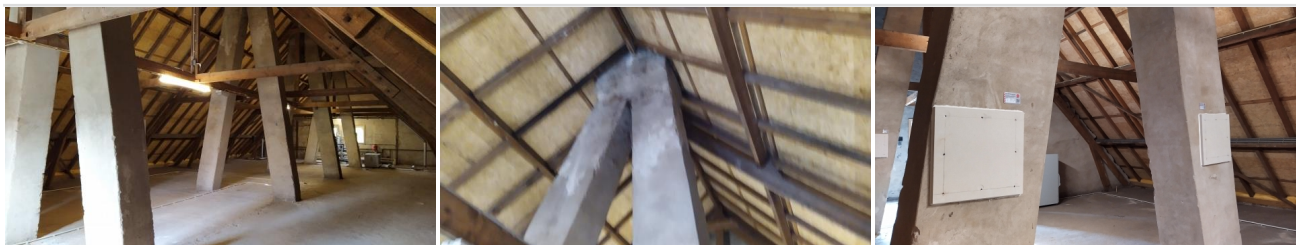
Opmerkingen 8  
*stuks gemetselde schoorsteenkanalen, niet meer in gebruik. Alle gaten zijn brandwerend dicht gemaakt*

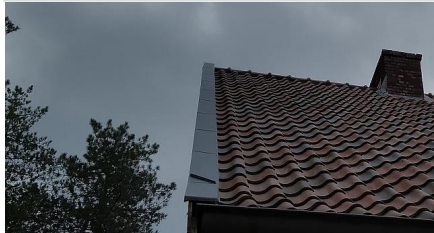
Opmerkingen      *Zinken muurafdekking kopgevels*

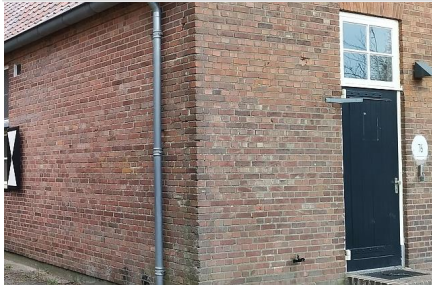
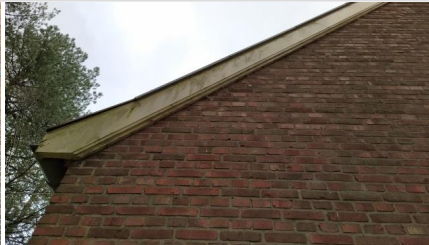
| B08SM04 Erosie, verwerking, verzanding van met name voegwerken | | | | | Score | 2 |

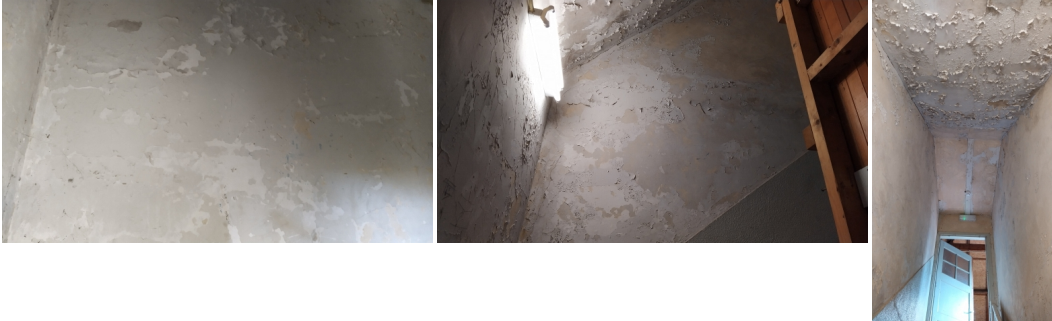
| 4210.000.00 Binnenwandafwerking algemeen | | | | Waardestelling | P |
|---|---|---|---|---|---|
| Opmerkingen | Stucwerk in trapportaal | | | | |

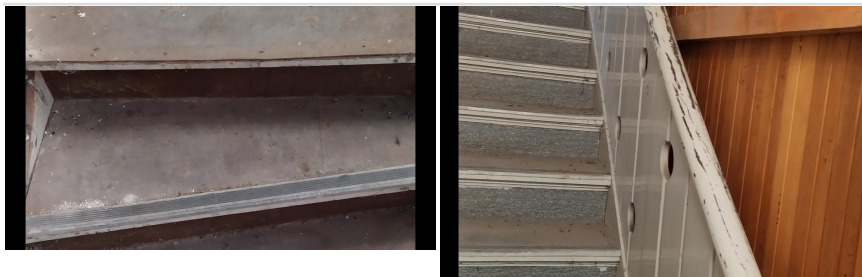
| <b>B09GA02</b> | <b>Vuil, aanslag, verkleuring</b> | | | Score | <b>3</b> |

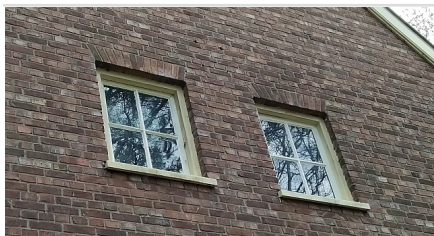
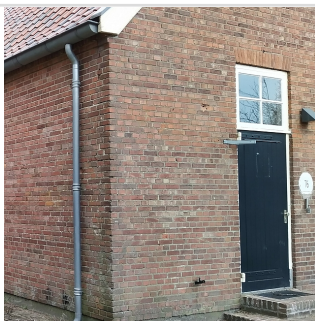
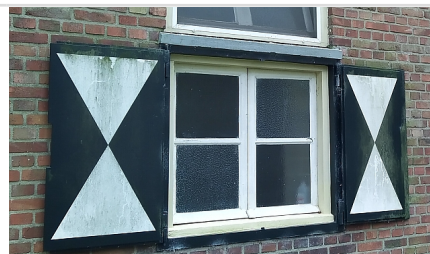
| Fabrikant | Type (materiaal)<br>dekkend | Bouwlaag | Nadere locatie<br>houten ramen en deuren | Nadere specificatie |
|---|---|---|---|---|
| Opmerkingen | <i>Dekkend schilderwerk houten ramen en deuren</i> | | | |

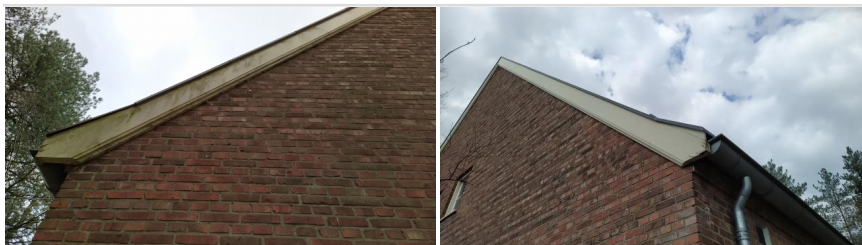
Opmerkingen *Dekkend schilderwerk boeiboorden*

| <b>B11GA01</b> | <b>Aangroei van mos of algen</b> | | | Score | <b>1</b> |

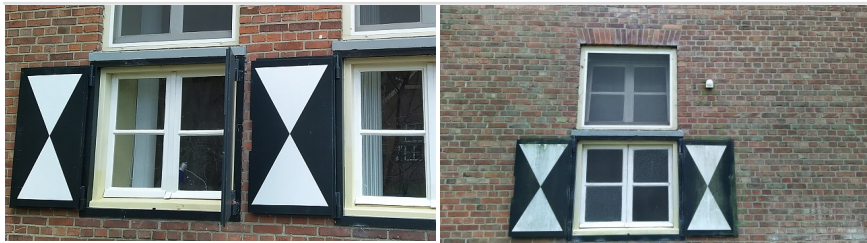
| Fabrikant | Type (materiaal)<br>dekkend | Bouwlaag | Nadere locatie<br>stalen luiken | Nadere specificatie | |
|---|---|---|---|---|---|
| Opmerkingen | <i>dekkend schilderwerk stalen luiken</i> | | | | |
| <b>B11EM03</b> | <b>Corrosie</b> | | | Score | <b>1</b> |

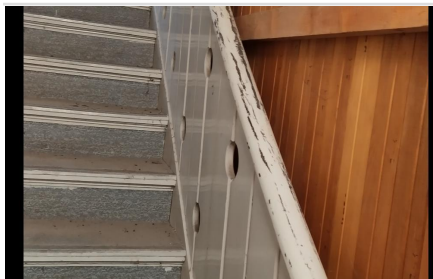
Opmerkingen *Dekkend schilderwerk trap balustrade / leuning*

| <b>B11SB07</b> | <b>Glansverlies</b> | | | Score | 4 |

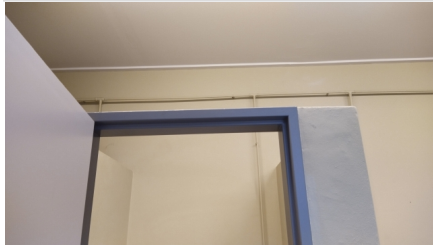
| Fabrikant | Type (materiaal)<br>dekkend | Bouwlaag | Nadere locatie<br>deurkozijnen | Nadere specificatie |
|---|---|---|---|---|
| Opmerkingen | Dekkend schilderwerk deurkozijnen | | | |

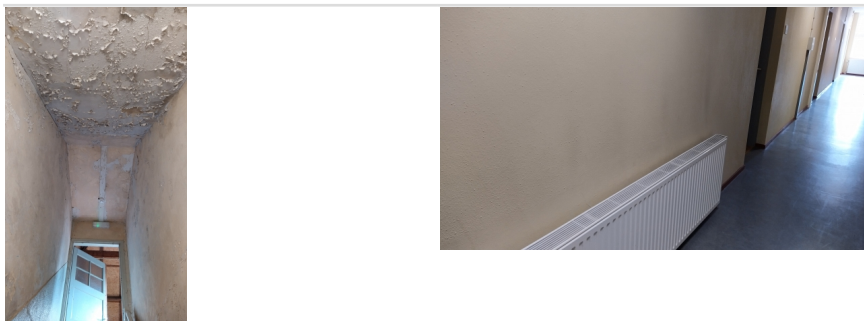
| B11EM05 | Afbladderen | Score | 3 |
