## Inspectierapport

**40B18-77 Legering**  
Clement Van Maasdijklaan 5

18 augustus 2021  
Rijks Vastgoed Bedrijf

| Projectomschrijving | <b>Monumentale Defensie Gebouwen 2021</b> |

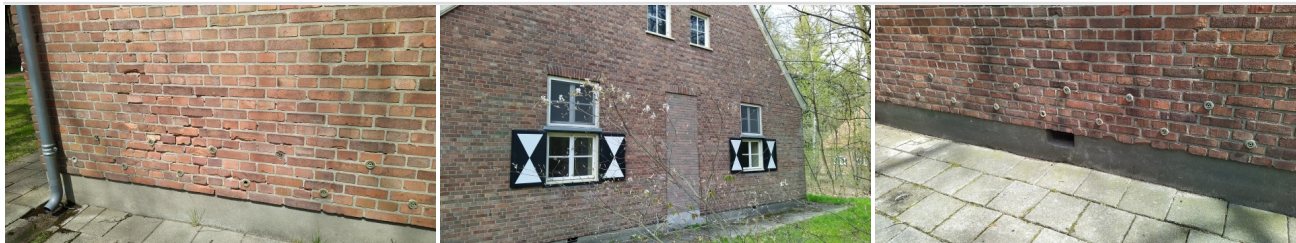
**2120.030.00 Buitenwand (C) metselwerk** Waardestelling **P**

Opmerkingen *dik 55 cm geen spouw, topgevels dik 22 cm. In de voorgevel zijn ventilatiepijpjes aangebracht om de massieve muur te ontvochtigen.*

**B02EW06 Vocht als gevolg van zakwater en/of condensatie in het metselwerk** Score **3**

| Opmerkingen | <i>In de voorgevel zijn ventilatiepijpjes aangebracht om de massieve muur te ontvochtigen.</i> | | | |

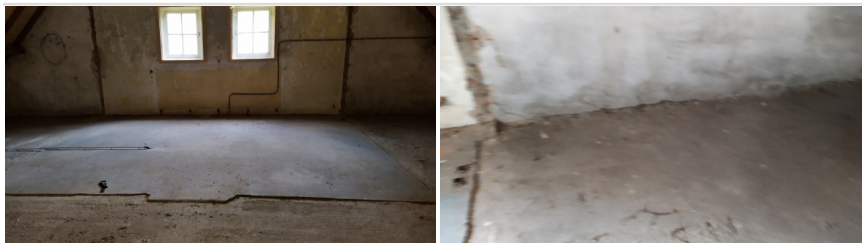
Opmerkingen *verdiepingsvloer*

| <b>B04SB01</b> | <b>Aantasting afwerklaag</b> | | | Score | <b>3</b> |

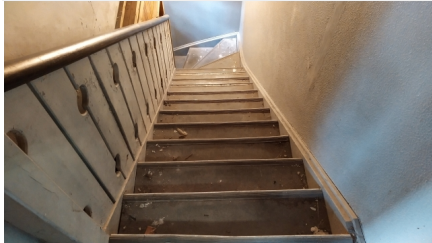
| B04SM02 | | Beschadiging | | | Score | 3 |

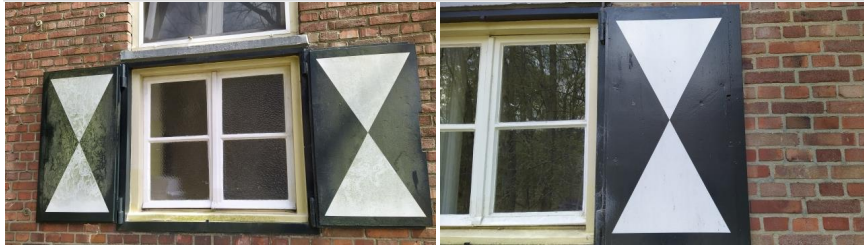
Opmerkingen *Stalen venster luiken begane grond voor de ramen*

| <b>B07GA02</b> | <b>Vuil, aanslag, verkleuring</b> | | | | Score | <b>3</b> |
| <b>B08EM03</b> | <b>Corrosie</b> | | | | Score | <b>1</b> |
| Ernstig | Laag (beginstadium) | Plaatselijk (2% - 9%) | 4 Vervolgschade | Matig effect | | |

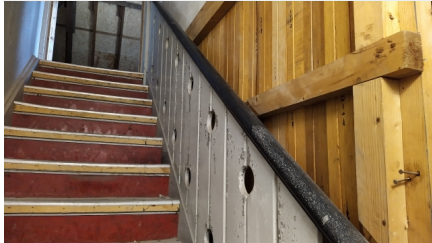
| B04SM02 | | Beschadiging | | | Score | 3 |

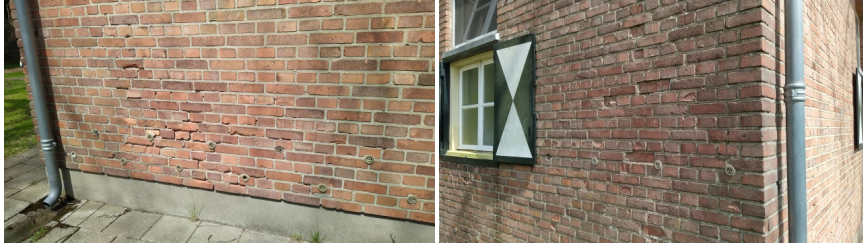
| B08SM04 Erosie, verwerking, verzanding van met name voegwerken | | | | Score | 3 |

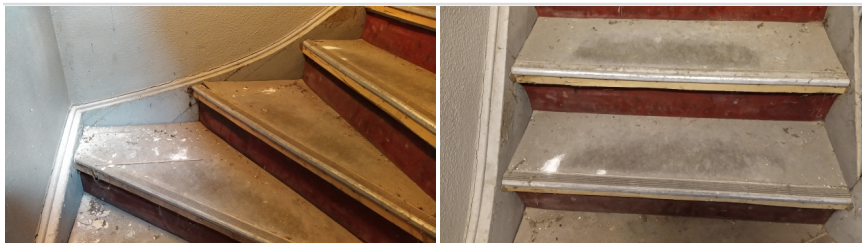
**4410.170.00 Trapafwerking linoleum** Waardestelling **P**

| <b>B09EB01</b> | <b>Losse naden</b> | | | Score | <b>3</b> |

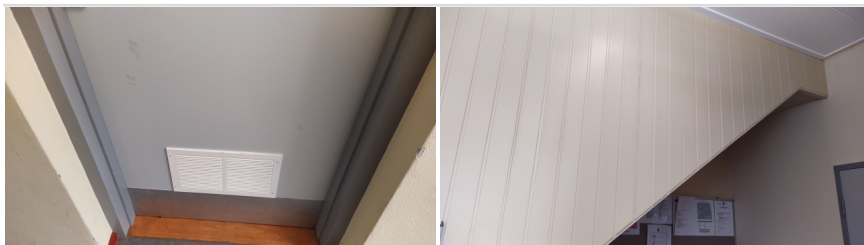
Opmerkingen *dekkend schilderwerk binnendeuren + schrootjes*

| B11GA05 | Vuil, aanslag, verkleuring | | | | Score | 1 |

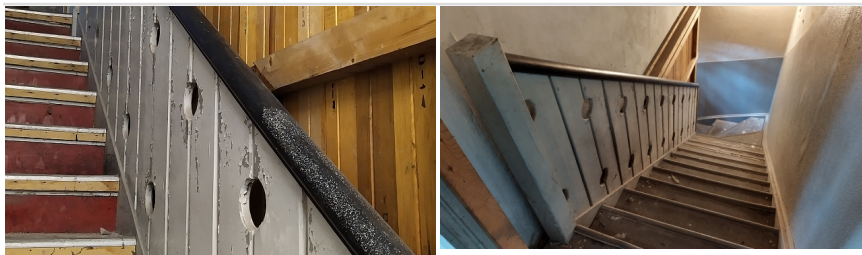
Opmerkingen *Dekkend schilderwerk trap balustrade / leuning*

| <b>B11EM05</b> | <b>Afbladderend</b> | | | Score | <b>5</b> |

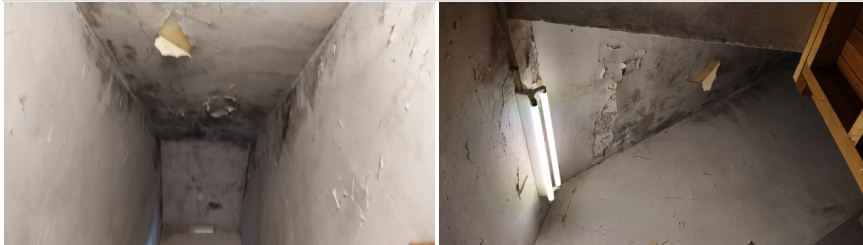
Opmerkingen    *Schilderwerk stucwerk wanden en plafonds trappenhal*

| <b>B11EM05</b> | <b>Afbladderen</b> | | | Score | <b>5</b> |

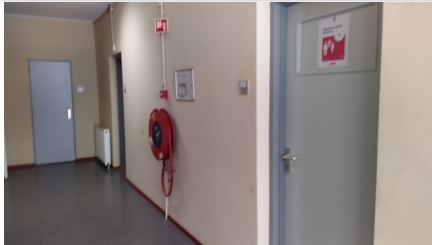
Opmerkingen *schilderwerk stucwerk wanden en plafonds*

| <b>B11GA05</b> | <b>Vuil, aanslag, verkleuring</b> | | | | Score | <b>1</b> |
