## Inspectierapport

**40B18-B1 Berging algemeen**  
Clement van Maasdijklaan 5

19 augustus 2021  
Rijks Vastgoed Bedrijf

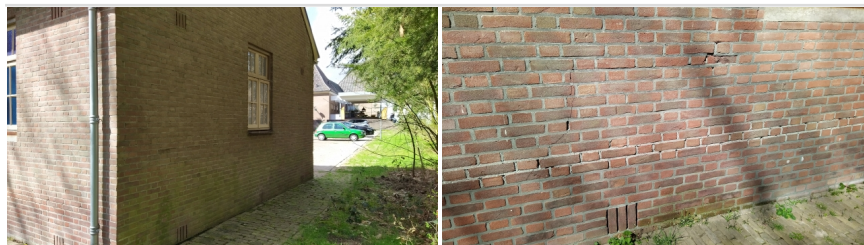
**2120.030.00 Buitenwand (C) metselwerk** Waardestelling **P**

| Fabrikant | Type (materiaal) | Bouwlaag | Nadere locatie | Nadere specificatie |
|---|---|---|---|---|
| <b>B02EC02</b> | <b>Scheuren constructief</b> | | | Score <b>3</b> |
| Ernstig | Hoog (eindstadium) | Plaatselijk (2% - 9%) | 4 Vervolgschade | Matig effect |
| Opmerkingen | In het midden van de oostgevel een constructieve scheur. Vermoedelijk verzakking fundering t.p.v. aanbouw. | | | |
| <b>B02GA01</b> | <b>Aangroei van mos of algen</b> | | | Score <b>1</b> |
| Gering | Midden (gevoerd stadium) | Regelmatig (10% - 29%) | 5 Overig ISH | Gering effect |

| B02EC02      Scheuren constructief | | | | Score | 3 |
|---|---|---|---|---|---|
| Opmerkingen | In het midden van de oostgevel een constructieve scheur. Vermoedelijk verzakking fundering t.p.v. aanbouw. | | | | |

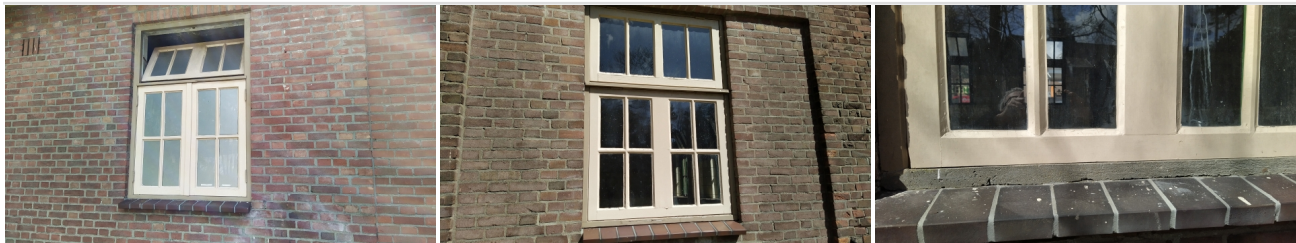
**3120.010.00 Buitenwandopening gevuld met ramen hout** Waardestelling **H**

| B07GA02 | Vuil, aanslag, verkleuring | | | | Score | 2 |
| Gering | Midden (gevorderd stadium) | Aanzienlijk (30% - 69%) | 5 Overig ISH | Gering effect | | |
| B07SB01 | Hang- en sluitwerk manco | | | | Score | 2 |
| Serieus | Midden (gevorderd stadium) | Regelmatig (10% - 29%) | 3 Bedrijfsvoering | Matig effect | | |
| B07SB06 | Niet vakkundig uitgevoerde reparaties | | | | Score | 2 |
| Serieus | Hoog (eindstadium) | Plaatselijk (2% - 9%) | 4 Vervolgschade | Matig effect | | |
| Opmerkingen | Bij een raam is de onderdorpel van het kozijn vervangen door cementopvulling. Zie foto. | | | | | |

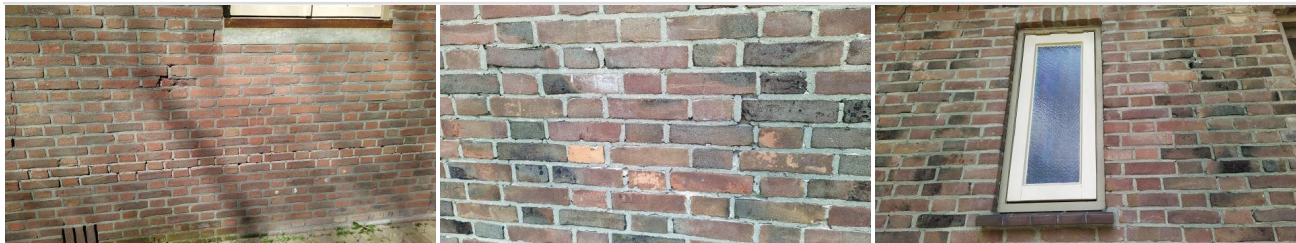
| 4111.122.00 Gevelafwerklaag voegwerk platvol | | | | Waardestelling | P |

| B08SM04 Erosie, verwerking, verzanding van met name voegwerken | | | | | Score | 2 |

| Serius | Midden (gevorderd stadium) | Regelmatig (10% - 29%) | 5 Overig ISH | Gering effect |

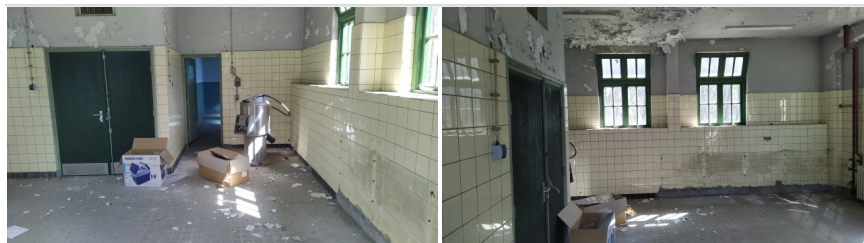
| <b>4210.120.00</b> | <b>Binnenwandafwerking keramiek</b> | Waardestelling | <b>P</b> |

| <b>B08GA03</b> | <b>Vuil, aanslag, verkleuring</b> | | | | Score | <b>3</b> |
| Gering | Midden (gevorderd stadium) | Algemeen (70% - 100%) | 6 Cosmetisch | Gering effect | | |
| <b>B08SM03</b> | <b>Beschadiging</b> | | | | Score | <b>2</b> |
| Serius | Hoog (eindstadium) | Plaatselijk (2% - 9%) | 6 Cosmetisch | Gering effect | | |

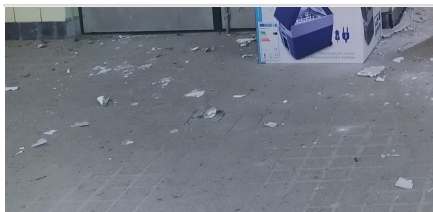
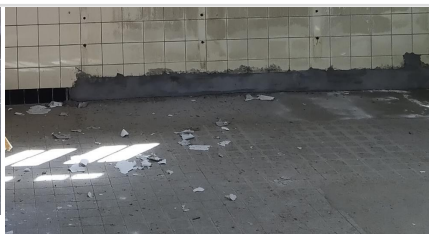
| <b>4321.210.00</b> | <b>Vloerafwerklaag tegelwerk keramisch</b> | Waardestelling | <b>P</b> |

| <b>B09GA02</b> | <b>Vuil, aanslag, verkleuring</b> | Score | <b>4</b> |

| Gering | Hoog (eindstadium) | Algemeen (70% - 100%) | 5 Overig ISH | Matig effect |

| <b>B09SM03</b> | <b>Beschadiging</b> | Score | <b>2</b> |

| Serius | Hoog (eindstadium) | Plaatselijk (2% - 9%) | 5 Overig ISH | Matig effect |

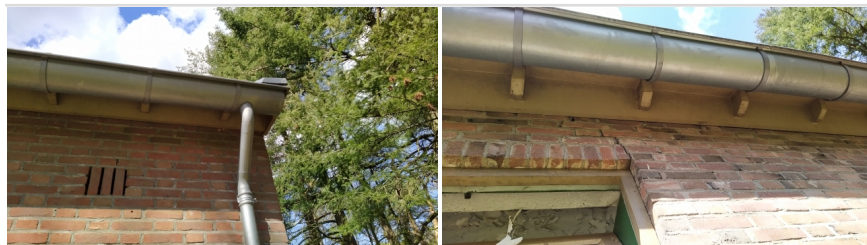
**4610.300.00**    **Bescherm laag buiten op hout**    **Waardestelling**    **P**

| Fabrikant | Type (materiaal)<br>dekkend | Bouwlaag<br>dak | Nadere locatie<br>overstek gootconstructie | Nadere specificatie | |
|---|---|---|---|---|---|
| <b>B11GA05</b> | <b>Vuil, aanslag, verkleuring</b> | | | Score | <b>1</b> |
| Gering | Laag (beginstadium) | Aanzienlijk (30% - 69%) | 6 Cosmetisch | Gering effect | |
| <b>B11SB07</b> | <b>Glansverlies</b> | | | Score | <b>2</b> |
| Serieus | Laag (beginstadium) | Aanzienlijk (30% - 69%) | 6 Cosmetisch | Gering effect | |

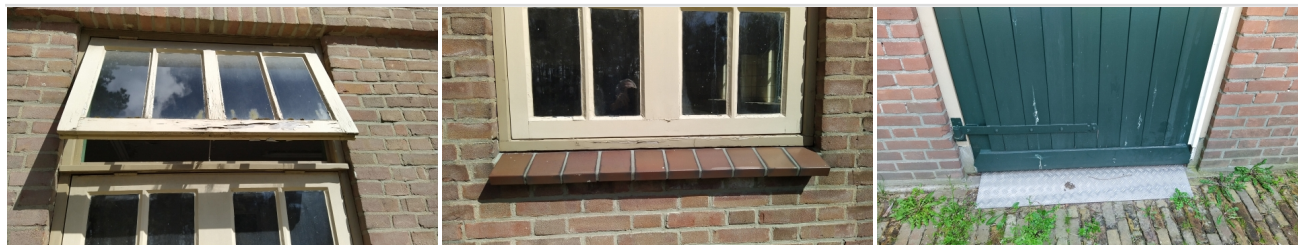
**4610.300.00 Beschermklaag buiten op hout** Waardestelling **P**

| <b>B11EM05</b> | <b>Afbladderen</b> | | | Score | <b>3</b> |
| Ernstig | Hoog (eindstadium) | Plaatselijk (2% - 9%) | 6 Cosmetisch | Matig effect | |
| <b>B11SB06</b> | <b>Blazen of blaren</b> | | | Score | <b>2</b> |
| Serieus | Hoog (eindstadium) | Plaatselijk (2% - 9%) | 6 Cosmetisch | Matig effect | |
| <b>B11SB07</b> | <b>Glansverlies</b> | | | Score | <b>4</b> |
| Serieus | Midden (gevorderd stadium) | Algemeen (70% - 100%) | 6 Cosmetisch | Matig effect | |
| <b>B11SM02</b> | <b>Barsten</b> | | | Score | <b>2</b> |

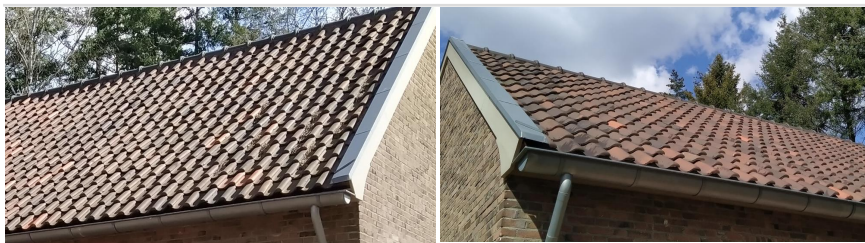
| B06GA02 Vuil, aanslag, verkleuring | | | | | Score | 3 |
