## Inspectierapport

**40B18-E1 Rijwielstalling**  
Clement van Maasdijklaan 5

19 augustus 2021  
Rijks Vastgoed Bedrijf

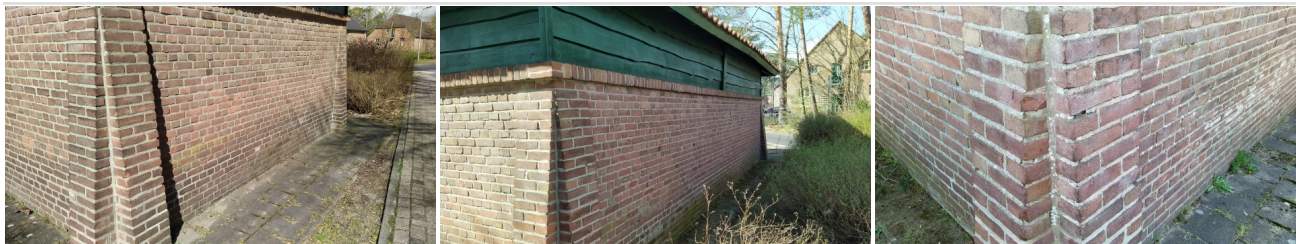
| 2120.030.00 | Buitenwand (C) metselwerk | Waardestelling | P |

| Fabrikant | Type (materiaal) | Bouwlaag | Nadere locatie | Nadere specificatie |
|---|---|---|---|---|
| Opmerkingen | steens gemetselde muren dik 22 cm met op de hoeken van het gebouw steunberen voor de stabiliteit. | | | |
| <b>B02SM03</b> | <b>Beschadiging</b> | | | Score <b>1</b> |
| Serieus | Hoog (eindstadium) | Incidenteel (1%) | 5 Overig ISH | Gering effect |

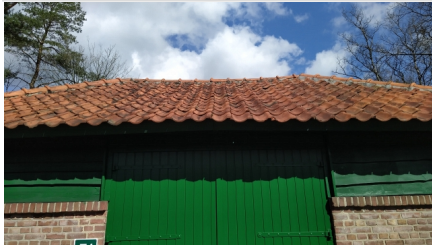
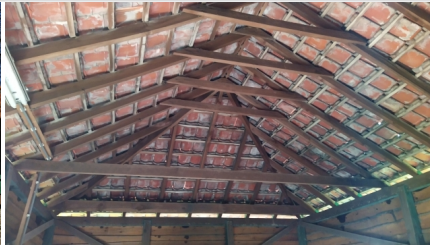
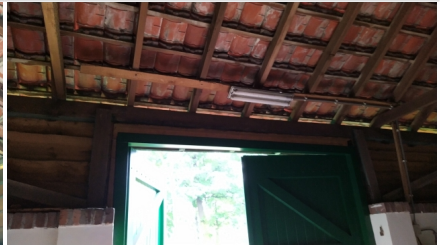
| 2720.010.00 | Dak (C) hout | Waardestelling | H |

| B05SC02 | Doorbuiging | Score | 3 |

| Serius | Midden (gevorderd stadium) | Aanzienlijk (30% - 69%) | 5 Overig ISH | Matig effect |
| Opmerkingen | Kapconstructie aan de lichte kant, dak buigt in het midden door. | | | |

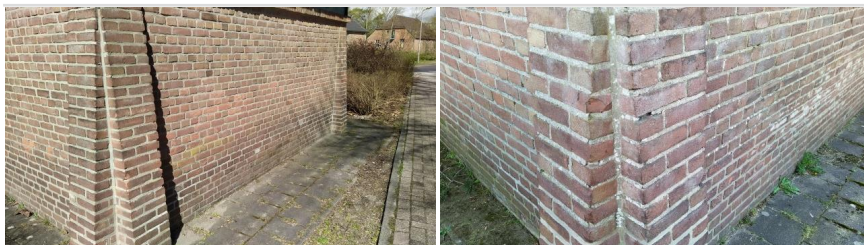
| 4111.122.00 | Gevelafwerklaag voegwerk platvol | Waardestelling | P |

| B08SM04 | Erosie, verwerking, verzanding van met name voegwerken | Score | 1 |

| Serieus | Laag (beginstadium) | Plaatselijk (2% - 9%) | 5 Overig ISH | Gering effect |

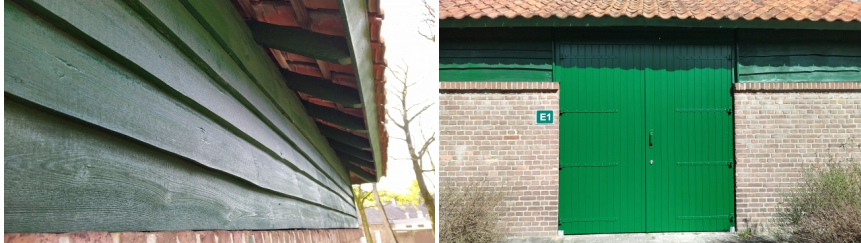
| 4610.300.00 Bescherm laag buiten op hout | | | | Waardestelling | P |

Opmerkingen                      *Dekkend schilderwerk houten overstek, schilderwerk uitgevoerd in april 2021.*

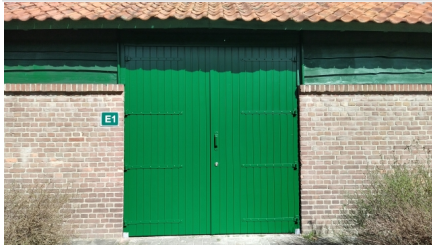
| 4610.300.00 Bescherm laag buiten op hout | | | Waardestelling | P |

Opmerkingen      *Dekkend schilderwerk uitgevoerd in april 2021.*

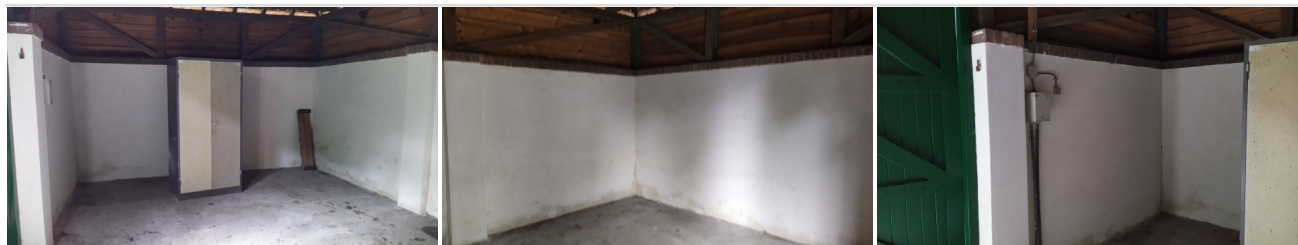
**4620.500.00** **Bescherm laag binnen steen/beton** **Waardestelling** **P**

| Fabrikant | Type (materiaal) | Bouwlaag | Nadere locatie | Nadere specificatie |
|---|---|---|---|---|
| <b>B01EW03</b> | <b>Vocht optrekkend in opgaand werk metselwerken, kelders e.d.</b> | | | Score <b>3</b> |
| Ernstig | Hoog (eindstadium) | Plaatselijk (2% - 9%) | 4 Vervolgschade | Matig effect |
| <b>B11GA05</b> | <b>Vuil, aanslag, verkleuring</b> | | | Score <b>1</b> |
| Gering | Midden (gevorderd stadium) | Regelmatig (10% - 29%) | 6 Cosmetisch | Gering effect |

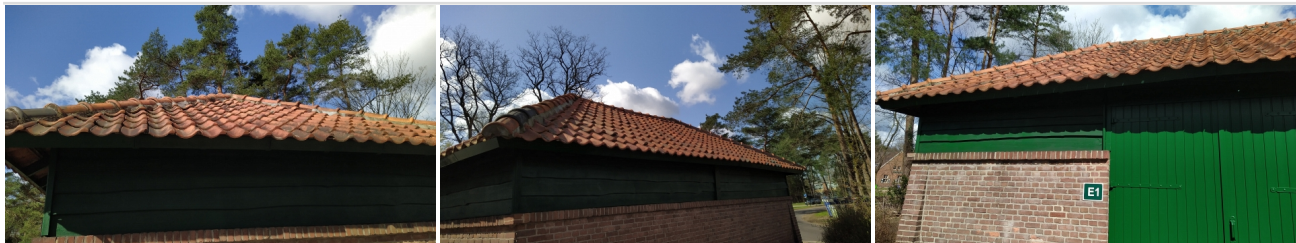
**4712.120.00 Dakafwerking hellend keramiek**

| Fabrikant | Type (materiaal) | Bouwlaag | Nadere locatie | Nadere specificatie |
|---|---|---|---|---|
| <b>B06GA02</b> | <b>Vuil, aanslag, verkleuring</b> | | | Score <b>2</b> |
| Gering | Midden (gevorderd stadium) | Aanzienlijk (30% - 69%) | 5 Overig ISH | Gering effect |
