## Inspectierapport

**40B18-E3 Rijwielstalling**  
Clement van Maasdijklaan 5

20 augustus 2021  
Rijks Vastgoed Bedrijf

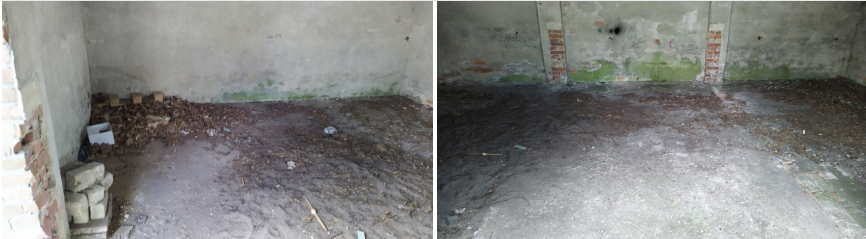
| 1320.000.00 Vloer op grondslag (C) algemeen | | | | Waardestelling | P |

| <b>B01GA03</b> | <b>Vuil, aanslag, verkleuring</b> | | | | Score | 4 |
| Gering | Hoog (eindstadium) | Algemeen (70% - 100%) | 5 Overig ISH | Gering effect | | |
| <b>B01SB01</b> | <b>Aantasting afwerklaag</b> | | | | Score | 3 |
| Serius | Hoog (eindstadium) | Regelmatig (10% - 29%) | 5 Overig ISH | Matig effect | | |

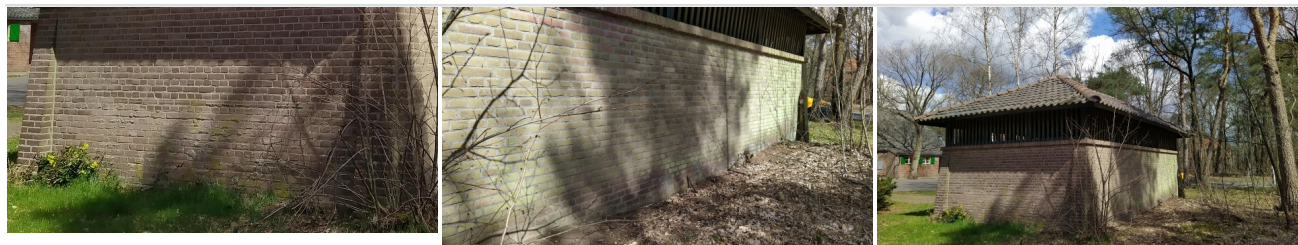
**2120.030.00 Buitenwand (C) metselwerk** Waardestelling **P**

| Fabrikant | Type (materiaal) | Bouwlaag | Nadere locatie | Nadere specificatie |
|---|---|---|---|---|
| Opmerkingen | steens gemetselde muren dik 22 cm met op de hoeken van het gebouw steunberen voor de stabiliteit. | | | |
| <b>B02GA01</b> | <b>Aangroei van mos of algen</b> | | | Score <b>2</b> |
| Gering | Midden (gevorderd stadium) | Aanzienlijk (30% - 69%) | 5 Overig ISH | Gering effect |
| <b>B02GA03</b> | <b>Vuil, aanslag, verkleuring</b> | | | Score <b>2</b> |

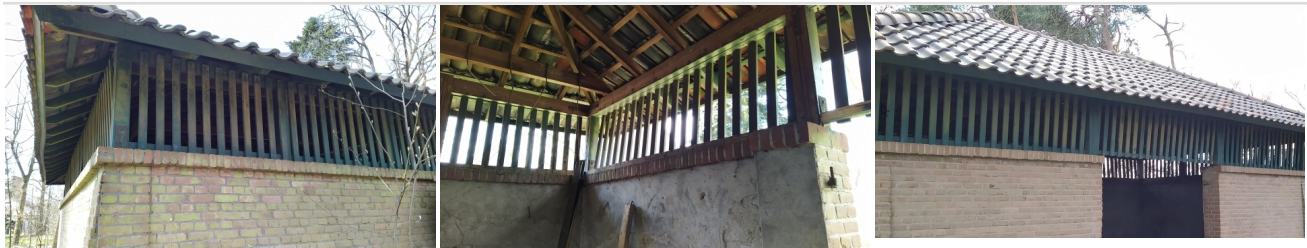
**4110.010.00**    **Buitenwandafwerking hout**    **Waardestelling**    **P**

| Fabrikant | Type (materiaal) | Bouwlaag | Nadere locatie | Nadere specificatie |
|---|---|---|---|---|
| Opmerkingen | Houten delen | | | |

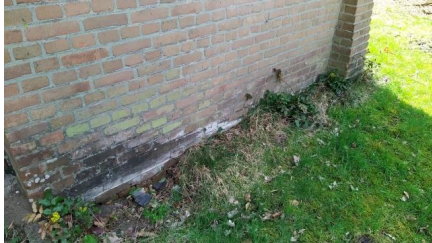
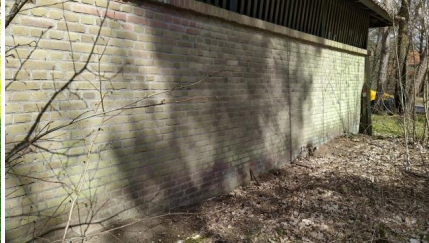
| <b>4111.122.00</b> | <b>Gevelafwerklaag voegwerk platvol</b> | | | Waardestelling | <b>P</b> |

| <b>B08SM04</b> | <b>Erosie, verwerking, verzanding van met name voegwerken</b> | | | Score | <b>2</b> |

| Serius | Laag (beginstadium) | Aanzienlijk (30% - 69%) | 5 Overig ISH | Gering effect |

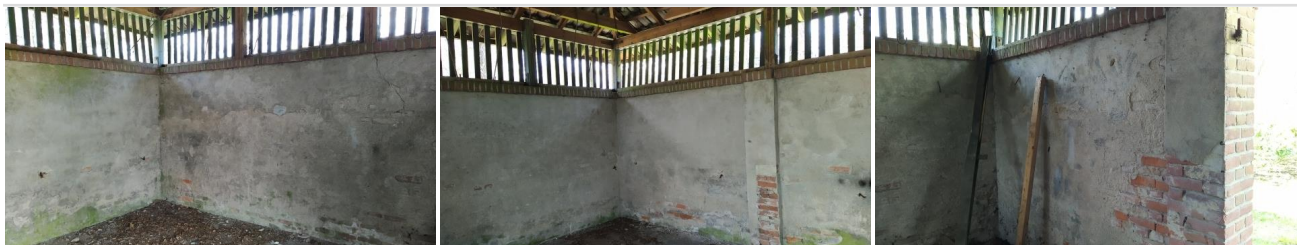
**4211.120.00 Wandafwerklaag (sier)pleisterwerk** Waardestelling **P**

| <b>B08EW02</b> | <b>Vocht doorslaand</b> | | | Score | <b>4</b> |
| Ernstig | Hoog (eindstadium) | Regelmatig (10% - 29%) | 4 Vervolgschade | Matig effect | |
| <b>B08GA03</b> | <b>Vuil, aanslag, verkleuring</b> | | | Score | <b>2</b> |
| Gering | Midden (gevorderd stadium) | Aanzienlijk (30% - 69%) | 5 Overig ISH | Gering effect | |
| <b>B08SM02</b> | <b>Afschilferen of loszitten</b> | | | Score | <b>2</b> |
| Serieus | Hoog (eindstadium) | Plaatselijk (2% - 9%) | 5 Overig ISH | Matig effect | |
| <b>B08SM03</b> | <b>Beschadiging</b> | | | Score | <b>2</b> |
| Serieus | Hoog (eindstadium) | Plaatselijk (2% - 9%) | 5 Overig ISH | Gering effect | |

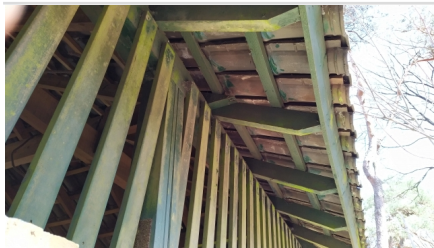
| 4610.300.00 | Bescherm laag buiten op hout | Waardestelling | P |

| Fabrikant | Type (materiaal) | Bouwlaag | Nadere locatie | Nadere specificatie |
|---|---|---|---|---|
| Opmerkingen | Dekkend schilderwerk houten overstek | | | |
| <b>B11SB01</b> | <b>Dekking onvoldoende</b> | | | Score <b>4</b> |
| Serieus | Midden (gevorderd stadium) | Algemeen (70% - 100%) | 6 Cosmetisch | Matig effect |

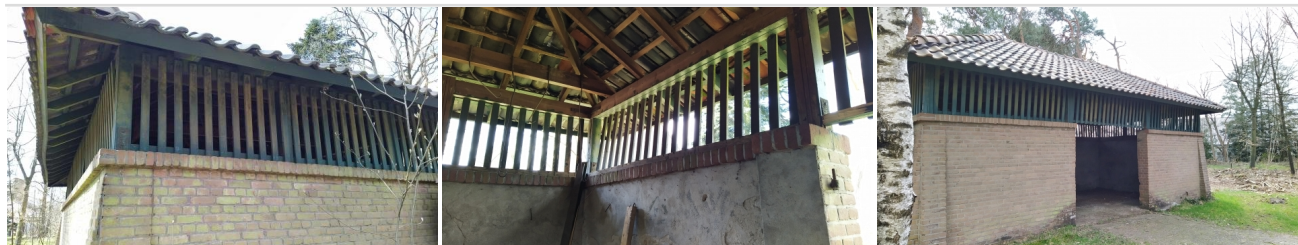
**4610.300.00 Bescherm laag buiten op hout** Waardestelling **P**

| Fabrikant | Type (materiaal)<br>dekkend | Bouwlaag<br>gevels | Nadere locatie<br>houten delen | Nadere specificatie | |
|---|---|---|---|---|---|
| Opmerkingen | <i>Dekkend schilderwerk houten delen</i> | | | | |
| <b>B11GA01</b> | <b>Aangroei van mos of algen</b> | | | Score | <b>1</b> |
| Gering | Midden (gevorderd stadium) | Regelmatig (10% - 29%) | 5 Overig ISH | Gering effect | |
| <b>B11SB01</b> | <b>Dekking onvoldoende</b> | | | Score | <b>4</b> |
| Serieus | Midden (gevorderd stadium) | Algemeen (70% - 100%) | 6 Cosmetisch | Matig effect | |

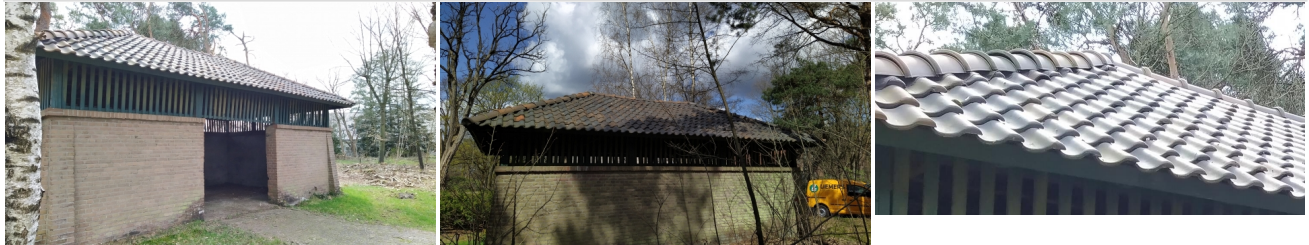
4712.120.00 Dakafwerking hellend keramiek Waardestelling **P**

| Fabrikant | Type (materiaal) | Bouwlaag | Nadere locatie | Nadere specificatie |
|---|---|---|---|---|
| <b>B06EW03</b> | <b>Onvolledige dekking pannen</b> | | | Score <b>3</b> |
| Ernstig | Hoog (eindstadium) | Plaatselijk (2% - 9%) | 5 Overig ISH | Gering effect |
| Opmerkingen | Enkele verkeerde pannen gebruikt bij herstelwerkzaamheden | | | |
