## Inspectierapport

**40B18-F Fietsenstalling**  
Clement van Maasdijklaan 5

20 augustus 2021  
Rijks Vastgoed Bedrijf

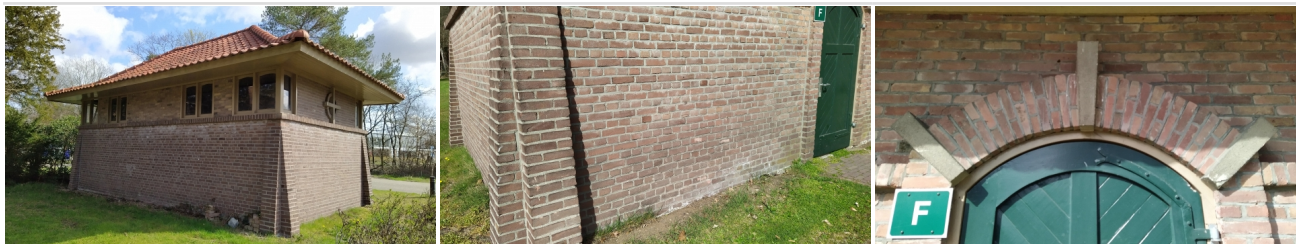
### 2120.030.00 Buitenwand (C) metselwerk

| Fabrikant | Type (materiaal) | Bouwlaag | Nadere locatie | Nadere specificatie |
|---|---|---|---|---|
| Opmerkingen | steens gemetselde muren dik 22 cm met op de hoeken van het gebouw steunberen voor de stabiliteit | | | |

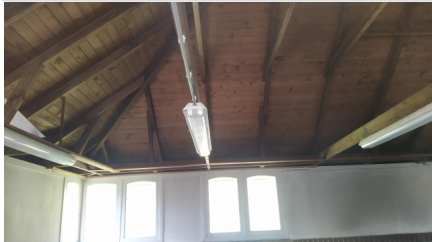
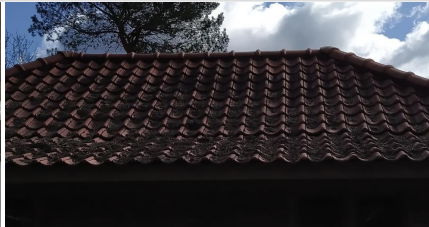
| 2720.010.00 | Dak (C) hout | Waardestelling | P |

| B05SC02 | Doorbuiging | Score | 3 |

| Serius | Midden (gevorderd stadium) | Aanzienlijk (30% - 69%) | 5 Overig ISH | Matig effect |

| 2704.111.00 Dakoverstek hout (monument) | | | | Waardestelling | P | |
|---|---|---|---|---|---|---|
| B05SC02 | Doorbuiging | | | | Score | 3 |
| Serius | Midden (gevorderd stadium) | Aanzienlijk (30% - 69%) | 5 Overig ISH | Matig effect | | |

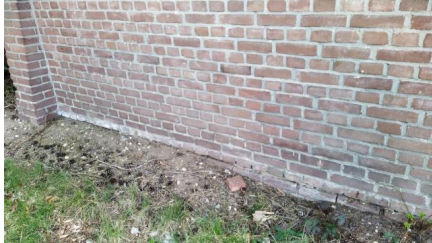
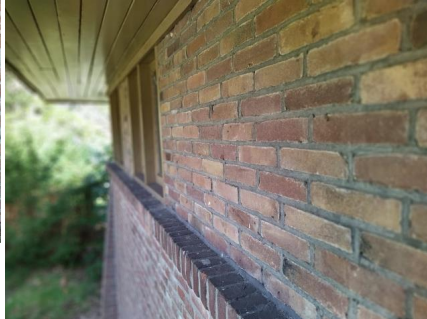
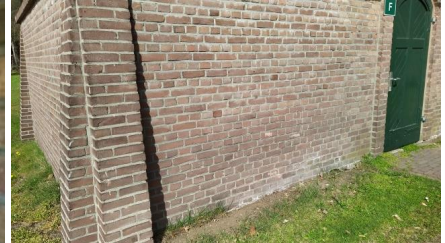
#### 4111.122.00 Gevelafwerklaag voegwerk platvol

| B08SM04 | Erosie, verwerking, verzanding van met name voegwerken | | | | Score | 3 |
| Serius | Laag (beginstadium) | Algemeen (70% - 100%) | 5 Overig ISH | Gering effect | | |

| 2120.030.00      Buitenwand (C) metselwerk | | | | | |
|---|---|---|---|---|---|
| B08SM04 | Erosie, verwerking, verzanding van met name voegwerken | | | | Score 3 |
| Serius | Laag (beginstadium) | Algemeen (70% - 100%) | 5 Overig ISH | Gering effect | |

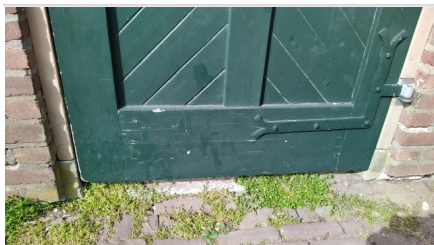
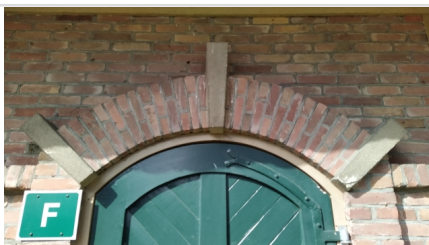
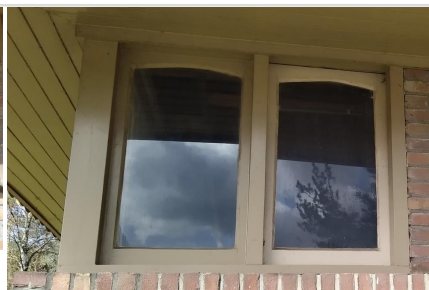
## 4610.300.00 Bescherm laag buiten op hout

| Fabrikant | Type (materiaal) | Bouwlaag | Nadere locatie | Nadere specificatie |
|---|---|---|---|---|
| Opmerkingen | dekkend | | ramen en deur | |
| B11SB07 | Glansverlies | | | Score 3 |
| Serieus | Midden (gevorderd stadium) | Aanzienlijk (30% - 69%) | 6 Cosmetisch | Matig effect |

| 2120.030.00      Buitenwand (C) metselwerk | | | | | |
|---|---|---|---|---|---|
| Opmerkingen | Dekkend schilderwerk ramen en deur | | | | |
| B11SB07 | Glansverlies | | | | Score 3 |
| Serius | Midden (gevorderd stadium) | Aanzienlijk (30% - 69%) | 6 Cosmetisch | Matig effect | |

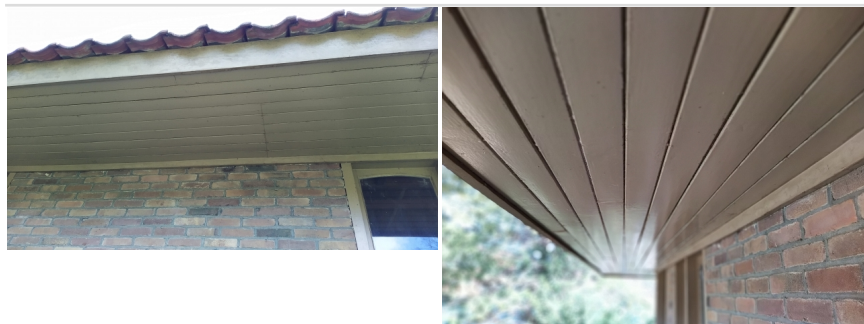
| <b>4610.300.00</b> | <b>Bescherm laag buiten op hout</b> | | | | Waardestelling | <b>P</b> |

Opmerkingen      *Dekkend schilderwerk houten overstek. Laatste schilderwerken zijn uitgevoerd in het jaar 2012.*

| <b>B11SB07</b> | <b>Glansverlies</b> | | | | Score | <b>3</b> |
| Serieus | Midden (gevorderd stadium) | Aanzienlijk (30% - 69%) | 6 Cosmetisch | Matig effect | | |

| 2704.111.00 Dakoverstek hout (monument) | | | | Waardestelling | P | |
|---|---|---|---|---|---|---|
| Opmerkingen | Dekkend schilderwerk houten overstek. Laatste schilderwerken zijn uitgevoerd in het jaar 2012. | | | | | |
| B11SB07 | Glansverlies | | | | Score | 3 |
| Serius | Midden (gevorderd stadium) | Aanzienlijk (30% - 69%) | 6 Cosmetisch | Matig effect | | |

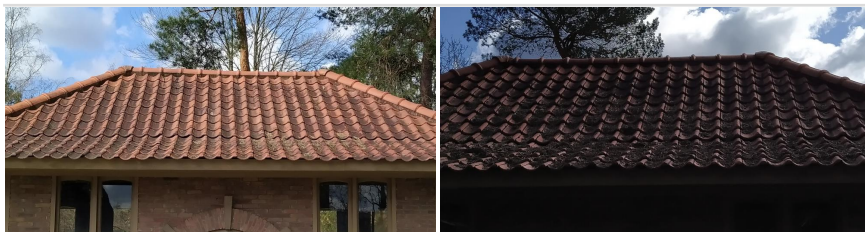
**4712.120.00 Dakafwerking hellend keramiek**

| Fabrikant | Type (materiaal) | Bouwlaag | Nadere locatie | Nadere specificatie |
|---|---|---|---|---|
| Opmerkingen | OVH-pannen | | | |
| <b>B06GA02</b> | <b>Vuil, aanslag, verkleuring</b> | | | Score <b>2</b> |
| Gering | Midden (gevorderd stadium) | Aanzienlijk (30% - 69%) | 5 Overig ISH | Gering effect |

| 2704.111.00 Dakoverstek hout (monument) | | | | Waardestelling | P | |
|---|---|---|---|---|---|---|
| B06GA02 | Vuil, aanslag, verkleuring | | | | Score | 2 |
| Gering | Midden (gevorderd stadium) | Aanzienlijk (30% - 69%) | 5 Overig ISH | Gering effect | | |
