## Inspectierapport

**40B18-G1 Bluswaterbunker**  
Clement van Maasdijklaan 1

20 augustus 2021  
Rijks Vastgoed Bedrijf

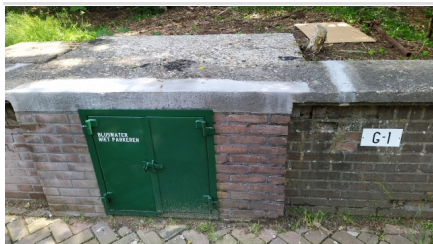
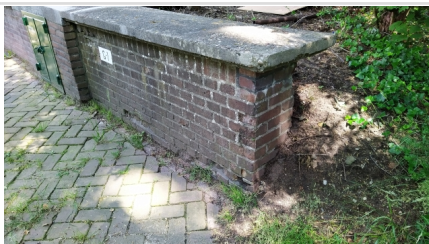
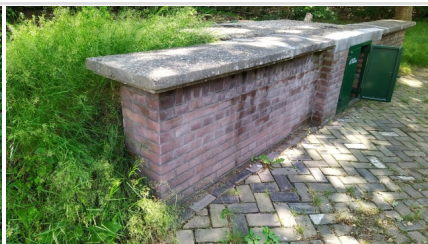
| 2120.030.00 Buitenwand (C) metselwerk | | | Waardestelling | P |

| B02GA03 Vuil, aanslag, verkleuring | | | | | Score | 2 |
| Gering | Hoog (eindstadium) | Regelmatig (10% - 29%) | 5 Overig ISH | Gering effect | | |
| B02SM03 Beschadiging | | | | | Score | 2 |
| Serius | Hoog (eindstadium) | Plaatselijk (2% - 9%) | 4 Vervolgschade | Matig effect | | |

### B02GA03 Vuil, aanslag, verkleuring Score 2

### B02SM03 Beschadiging Score 2

| Serieus | Hoog (eindstadium) | Plaatselijk (2% - 9%) | 4 Vervolgschade | Matig effect |

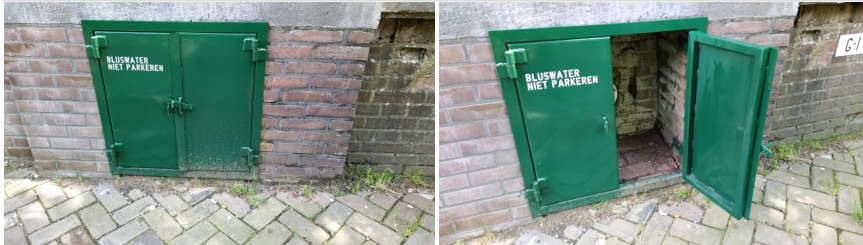
**3130.050.00**    **Buitenwandopening gevuld met deuren staal**    **Waardestelling**    **P**

**Opmerkingen**    *Wanneer deze stalen deurtjes zijn opgeknapt heb ik niet kunnen achterhalen.*

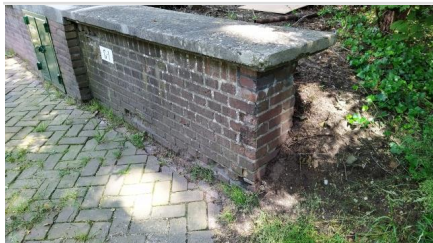
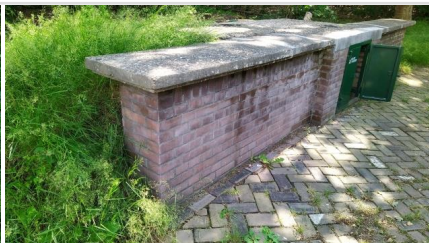
| <b>4111.122.00</b> | <b>Gevelafwerklaag voegwerk platvol</b> | Waardestelling | <b>P</b> |

| <b>B08SM04</b> | <b>Erosie, verwerking, verzanding van met name voegwerken</b> | Score | <b>1</b> |

| Serius | Laag (beginstadium) | Regelmatig (10% - 29%) | 5 Overig ISH | Gering effect |

### B08SM04 Erosie, verwerking, verzanding van met name voegwerken Score 1

| Serieus | Laag (beginstadium) | Regelmatig (10% - 29%) | 5 Overig ISH | Gering effect |

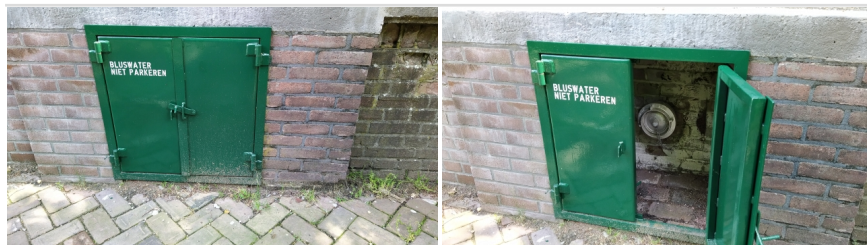
**4610.400.00**    **Bescherm laag buiten op metaal**    **Waardestelling**    **P**

| <b>Opmerkingen</b> | <i>Dekkend schilderwerk uitgevoerd in het jaar 2021</i> | | | |

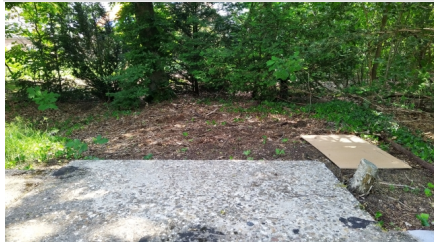
| 4711.000.00 | Dakafwerking vlak algemeen | Waardestelling | I |

Opmerkingen      Teelaarde met begroeiing

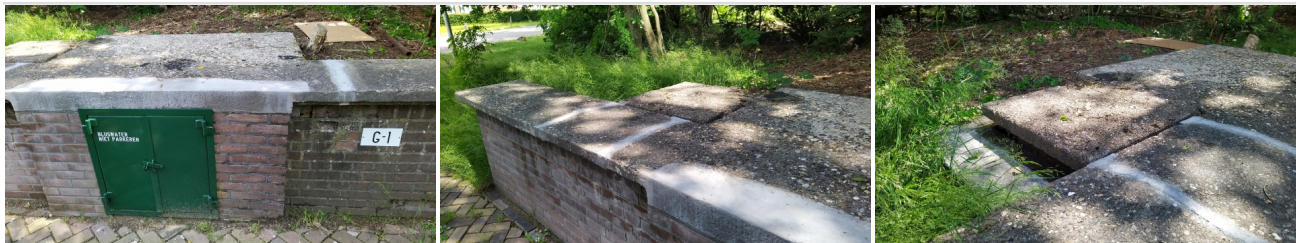
| <b>4711.020.00</b> | <b>Dakafwerking vlak beton</b> | | | Waardestelling | <b>P</b> |

| <b>B06GA02</b> | <b>Vuil, aanslag, verkleuring</b> | | | Score | <b>2</b> |
| Gering | Hoog (eindstadium) | Regelmatig (10% - 29%) | 5 Overig ISH | Gering effect | |
| <b>B06SM05</b> | <b>Erosie, verwerking, verzanding</b> | | | Score | <b>1</b> |
| Serieus | Laag (beginstadium) | Regelmatig (10% - 29%) | 5 Overig ISH | Gering effect | |

| 4711.000.00 Dakafwerking vlak algemeen | | | | Waardestelling | I |
|---|---|---|---|---|---|
| B06GA02 Vuil, aanslag, verkleuring | | | | Score | 2 |
| B06SM05 Erosie, verwerking, verzanding | | | | Score | 1 |
